PERI Bérleti kritériumok

MAXIMO

MAXIMO keretváz

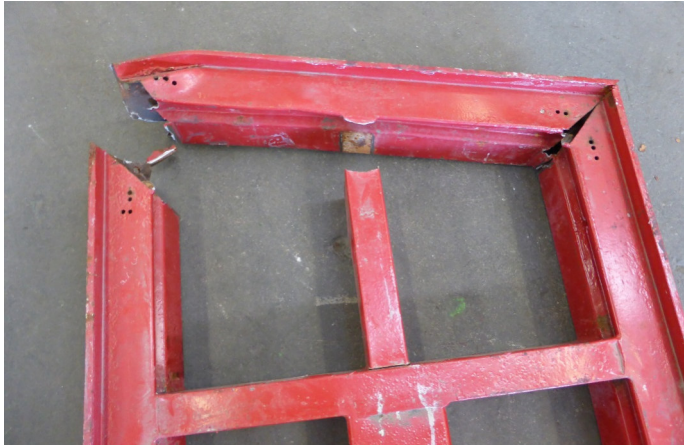
<p>Oldalprofil vagy borda kiszakadva</p>

<p>Rövid oldalprofil sérülése</p>

<ul style="list-style-type: none"> ■ Daruhorog által okozott törés 	<p>Rövid oldalprofil</p>	<p>Lásd (18.old.)</p>	
	<ul style="list-style-type: none"> ■ Vagy sérülés erő hatására a keretváz többi része sértetlen

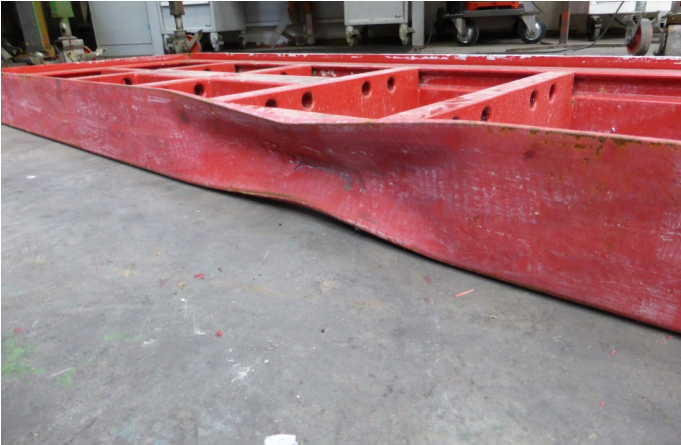
Hosszú oldalprofil sérülése <ul style="list-style-type: none"> ■ Daruhorog által okozott törés

<ul style="list-style-type: none"> ■ Vagy sérülés erő hatására

Lyukak a profilon <ul style="list-style-type: none"> ■ $\leq \varnothing 3$ cm

<ul style="list-style-type: none"> ■ Vagy $> \varnothing 3$cm hosszú oldalprofilon, vagy az átkötési merevítő bordán

<ul style="list-style-type: none"> ■ Vagy $> \varnothing 3$ cm rövid oldalprofilon, vagy a pozicionáló karon

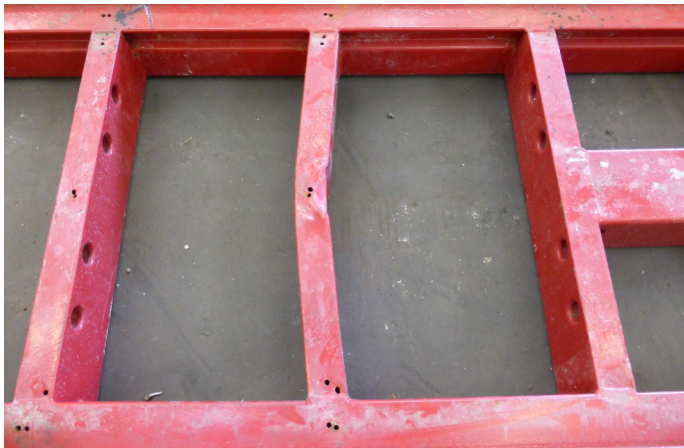
Törés a bordán

Csatlakozási lyuk sérült

<ul style="list-style-type: none"> ■ Ha lehetséges

<ul style="list-style-type: none"> ■ Vagy ha nem lehetséges

<ul style="list-style-type: none"> ■ Vagy kiszakadt

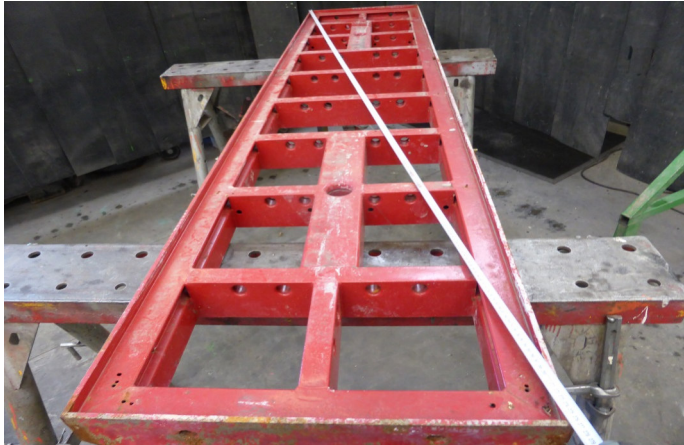
Tábla átlósan deformálódott ■ > 6 mm

Tábla deformálódott ■ > 8 mm

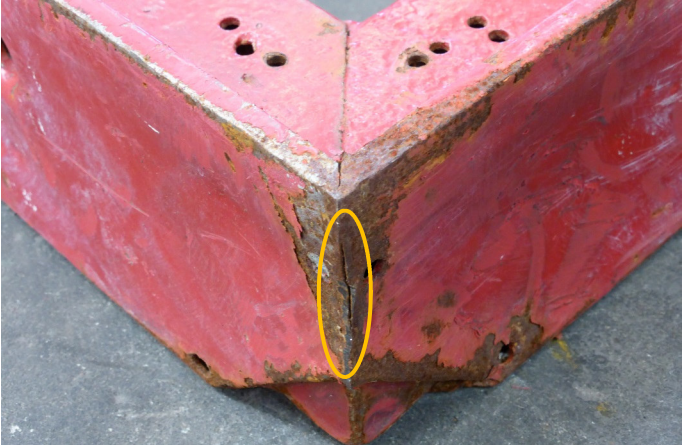
<p>Repedés a hegesztésben</p>

<p>Repedés a profil élében</p> <ul style="list-style-type: none">■ A profil él sérülésével■ Vagy sérülése nélkül

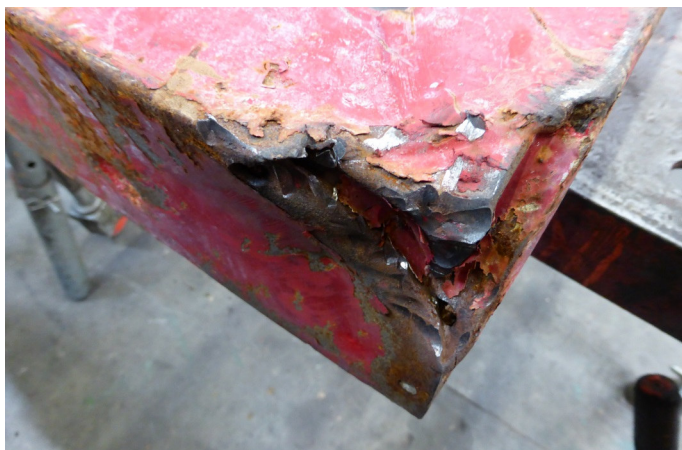
Pozicionáló sarok sérült |
használhatatlan

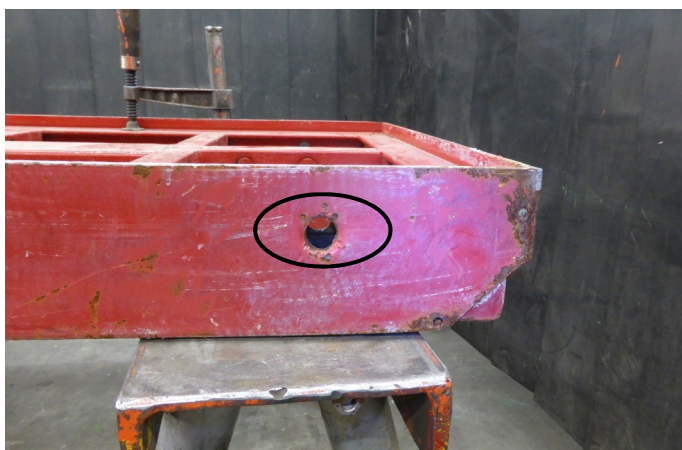
Hüvely deformálódott, hiányzik

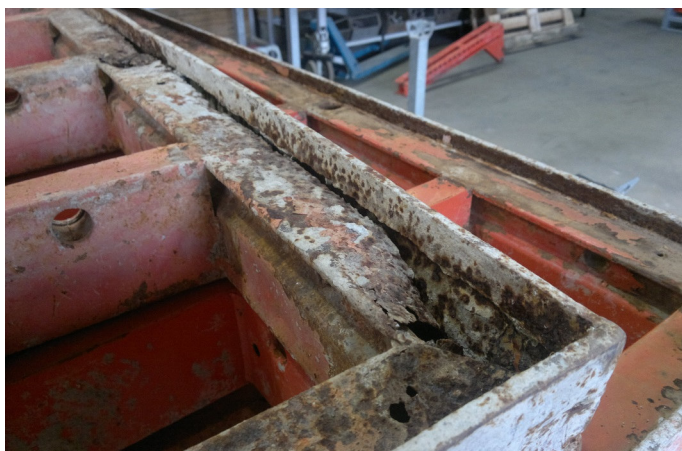
Rozsda okozta lyukak a keretben

- Tesztelés 300g-os kalapáccsal

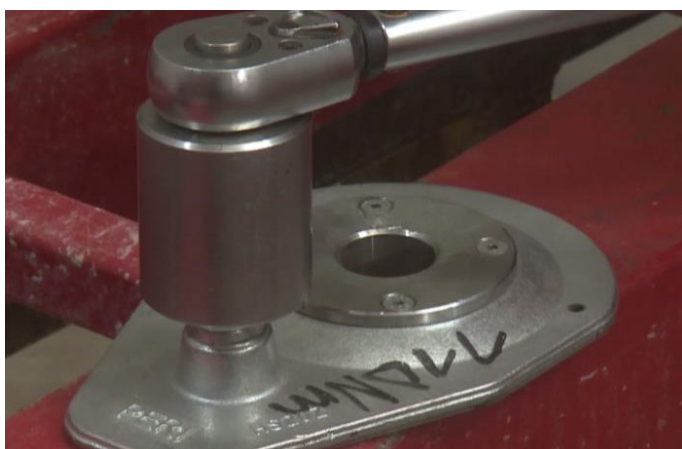
Menet sérült

- Tesztelje nyomatékkulccsal
110 Nm

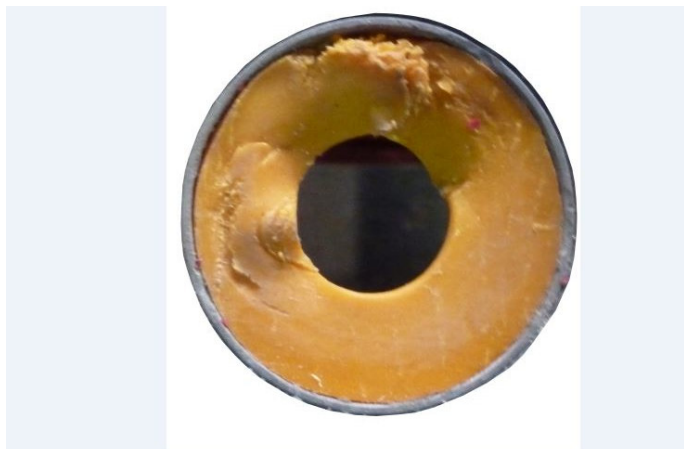
Tömítés sérült

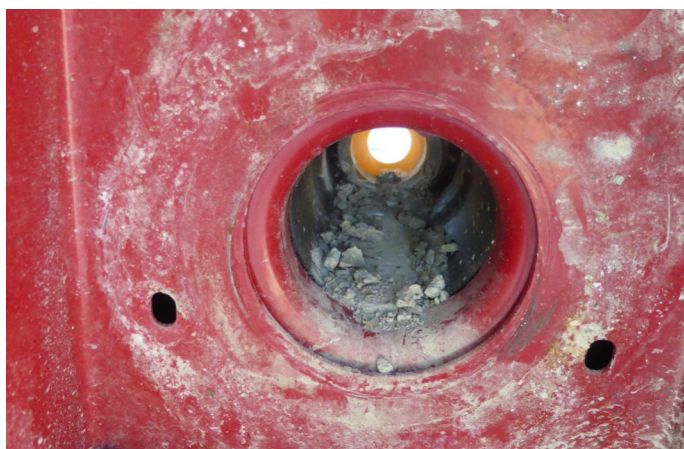
Anker hüvely betonnal szennyezett

Tisztítás után kezelje PERI Clean-nel

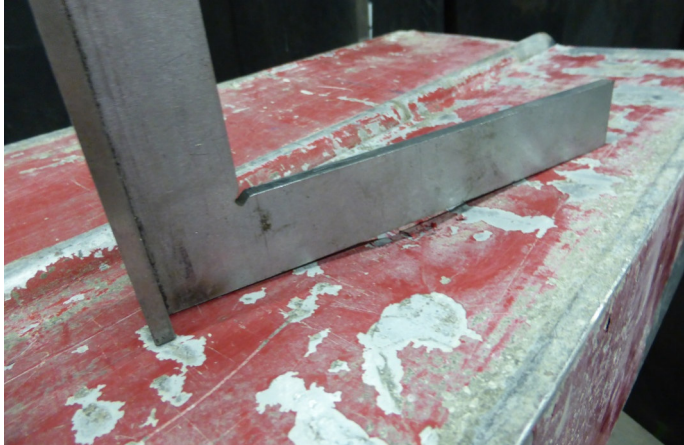
<p>Horpadás vagy törés a betonozó felületen</p>

<ul style="list-style-type: none"> ■ ≤ 3 mm

<p>Keret deformálódott</p>

<ul style="list-style-type: none"> ■ > 8 mm

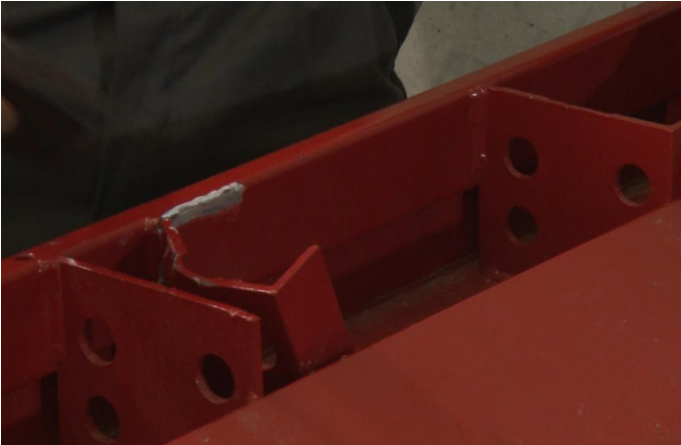
Csapágyprofil vagy „rúdprofil“ deformálódott			
	<ul style="list-style-type: none"> ■ Ha lehetséges

<ul style="list-style-type: none"> ■ Ha nem lehetséges

<ul style="list-style-type: none"> ■ Vagy sérült a hegesztés

Rögzítő szem deformálódott			
	<ul style="list-style-type: none"> ■ Ha lehetséges

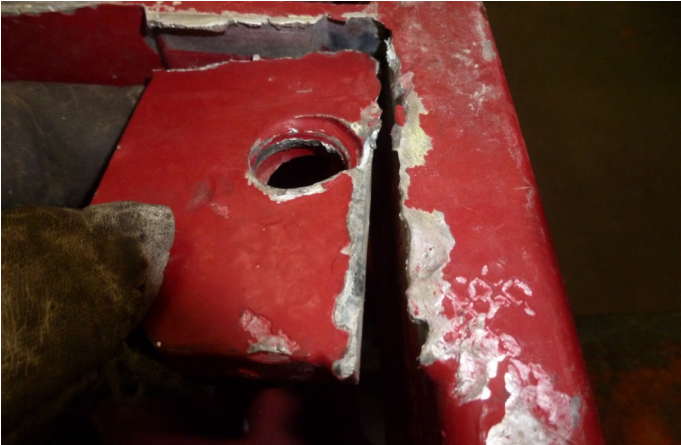
Menetes lemez <ul style="list-style-type: none"> ■ Deformálódott 		088244	
	<ul style="list-style-type: none"> ■ Vagy repedés a hegesztésben 			
	<ul style="list-style-type: none"> ■ Vagy kiszakadt

Saroklemez deformálódott vagy leszakadt <ul style="list-style-type: none"> ■ > 3 mm 		088244	
	<ul style="list-style-type: none"> ■ Ha nem lehetséges 		111842 (MXGA) 111751 (MXGI)

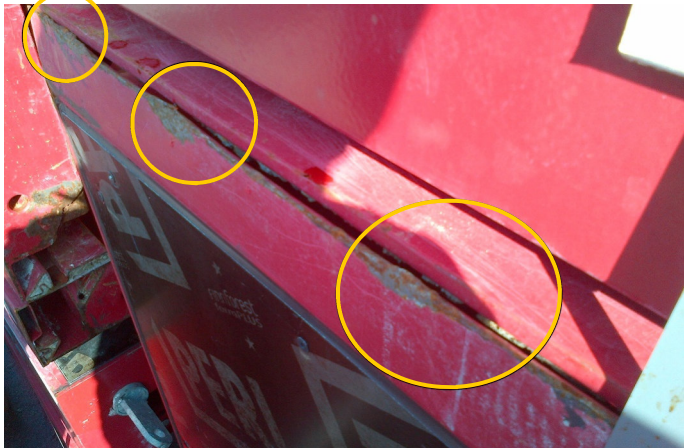
Keret és a külső merevítő sérült, nehéz szétszedni

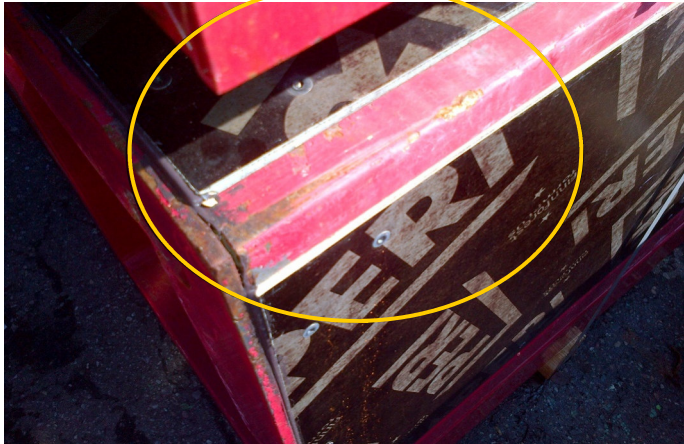
Rétegzelt lemez kiáll a profilból

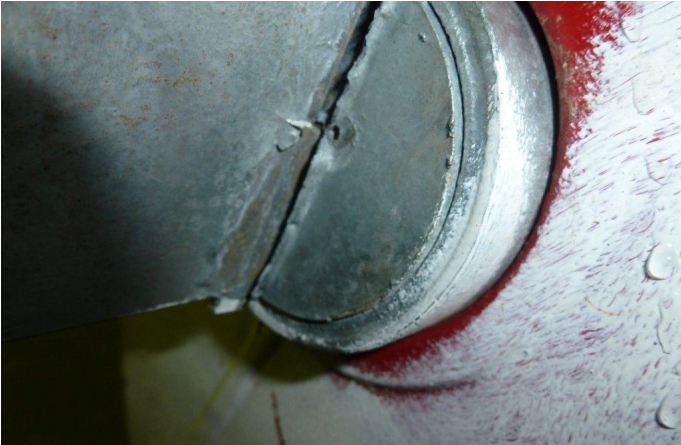
<p>Húzó rúdnál repedés a hegesztésben</p>

<p>MXSE kar deformálódott</p> <ul style="list-style-type: none"> ■ Ha lehetséges

<ul style="list-style-type: none"> ■ Ha nem lehetséges

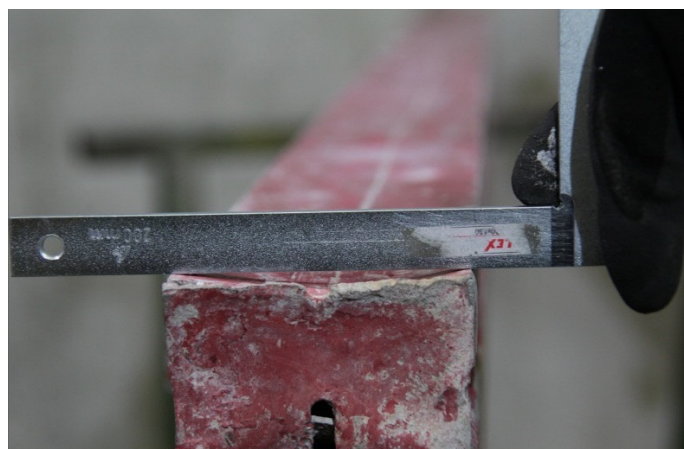
Horpadás a zsaluzó felületen

- ≤ 3 mm
- Vagy > 3 mm < 10 mm
- Vagy > 10 mm

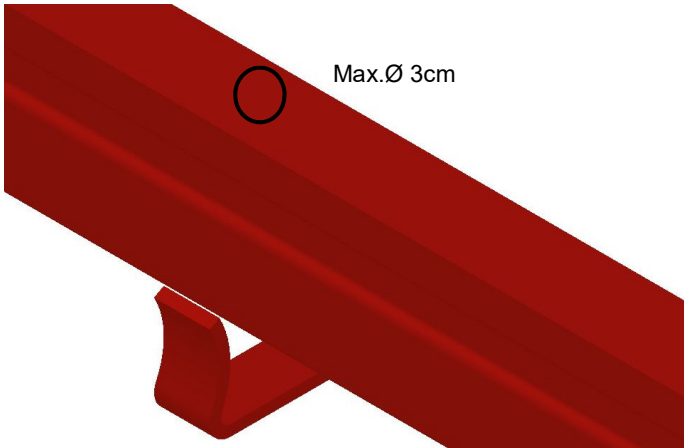
Lyuk a betonozó felületen <ul style="list-style-type: none"> ■ $\varnothing \leq 3 \text{ cm}$

<ul style="list-style-type: none"> ■ Vagy $\varnothing > 3 \text{ cm}$

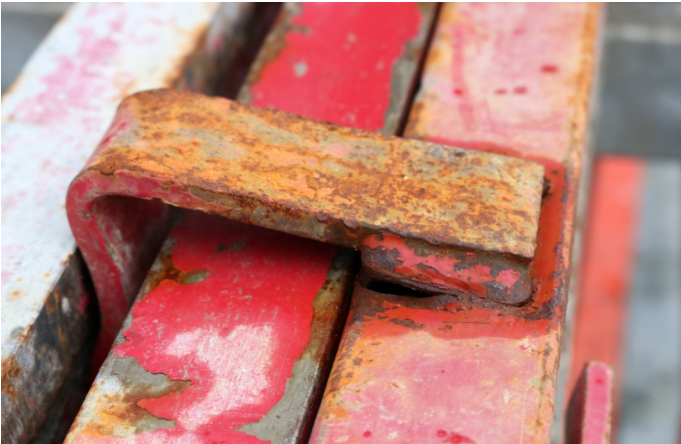
<p>Profil hiányzik vagy megrepedt</p>

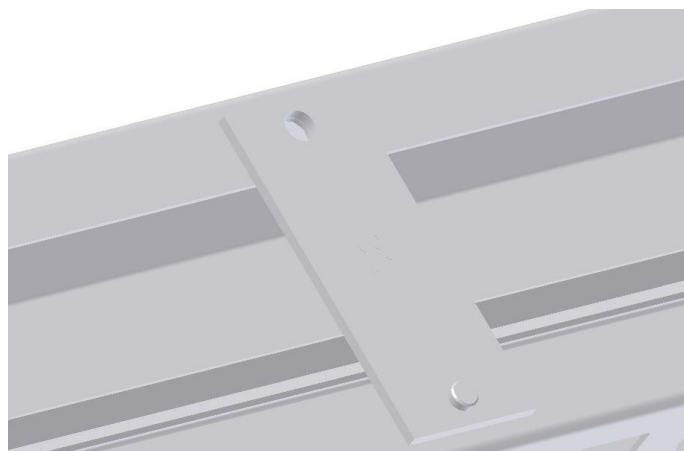
Deformálódott / hiányzó lemez

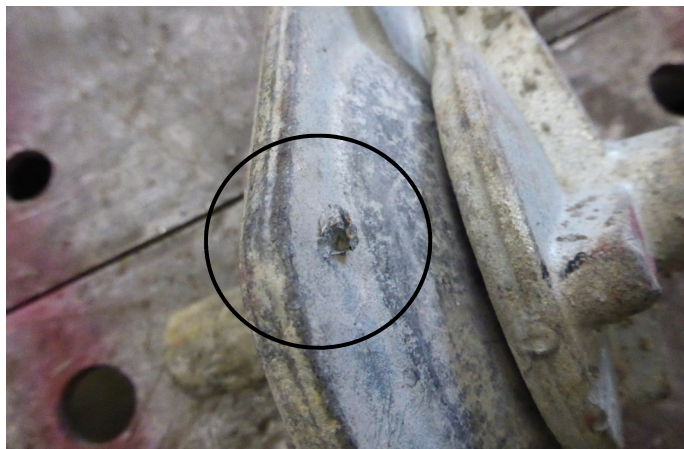
Deformálódott / hiányzó csap

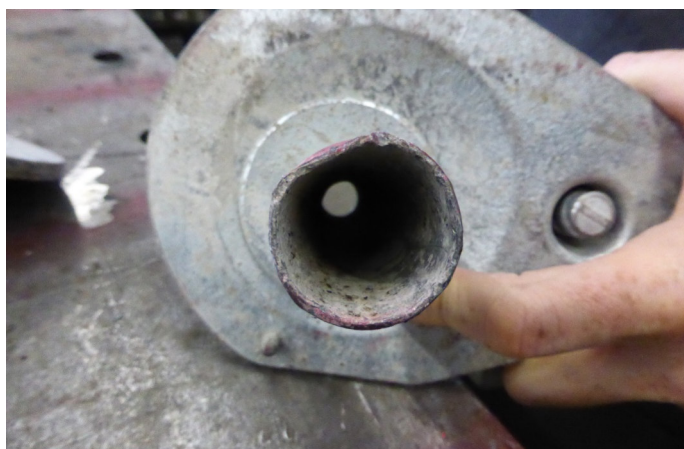
Deformálódott hüvely

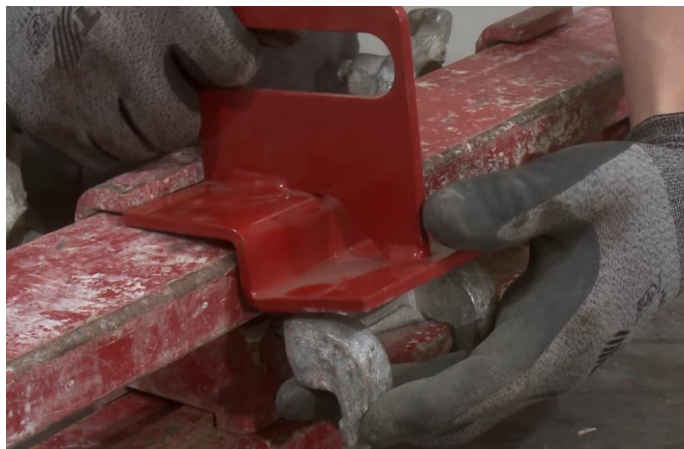
Kettős horog deformálódott

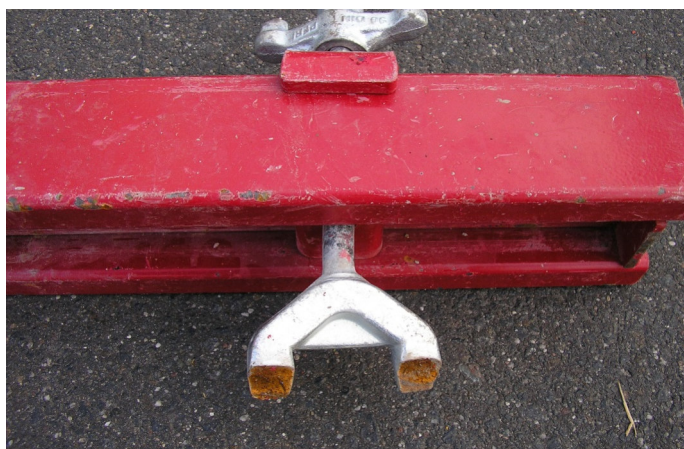
Kettős horog eltört

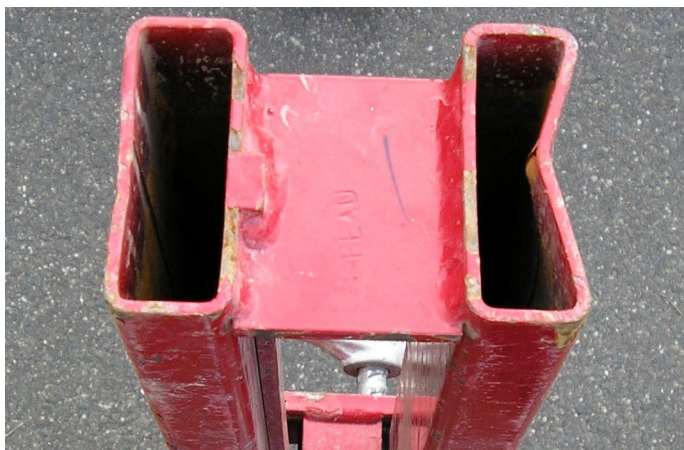
Profil deformálódott

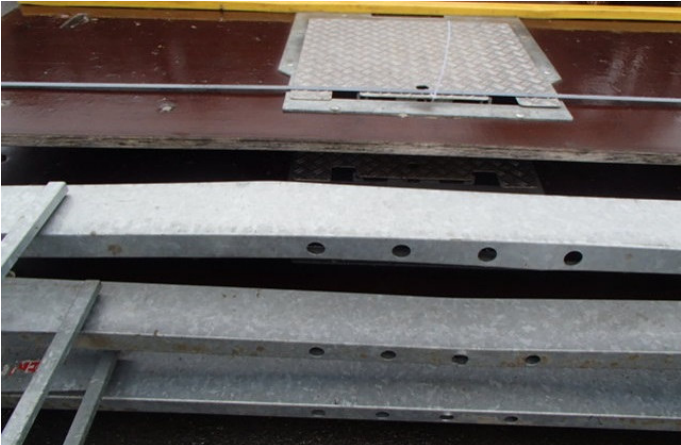
Láblemez deformálódott

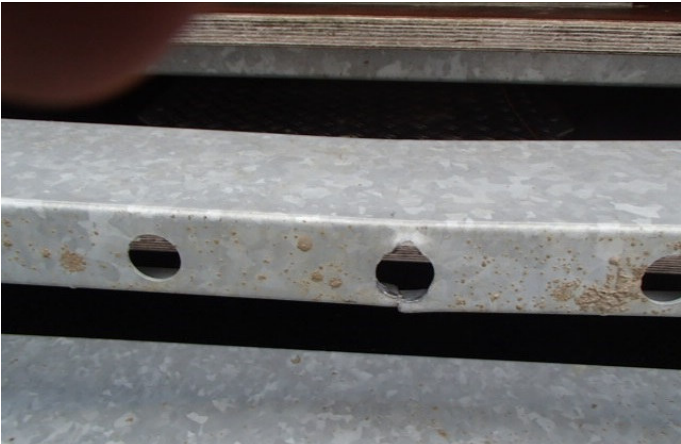
Láblemezen lévő lyukak deformálódtak, szakadtak	  116399 (120x100) 116169 (240x100)

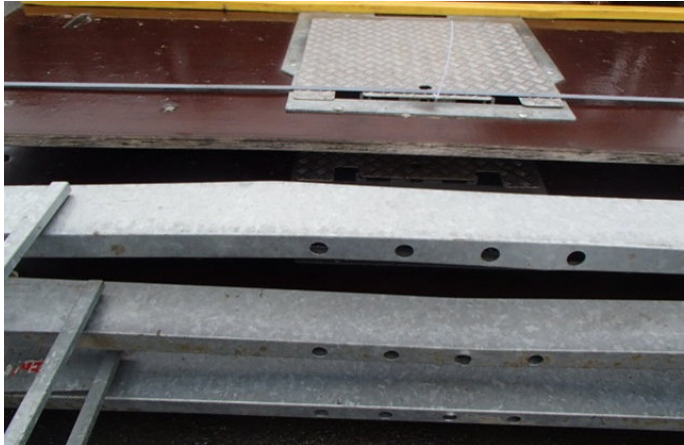
Láblemez deformálódott

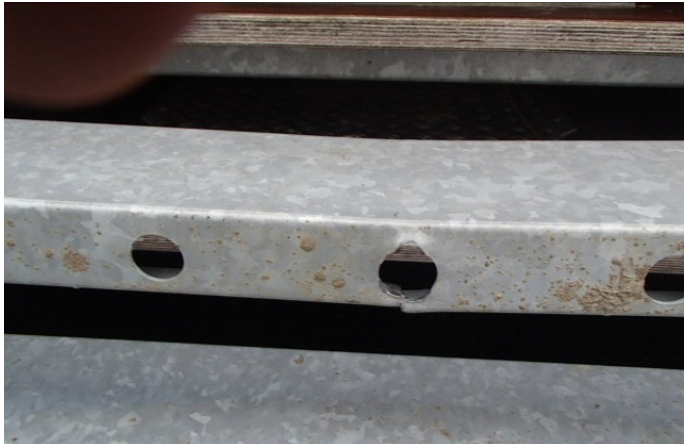
Láblemezen lévő lyukak deformálódtak, szakadtak

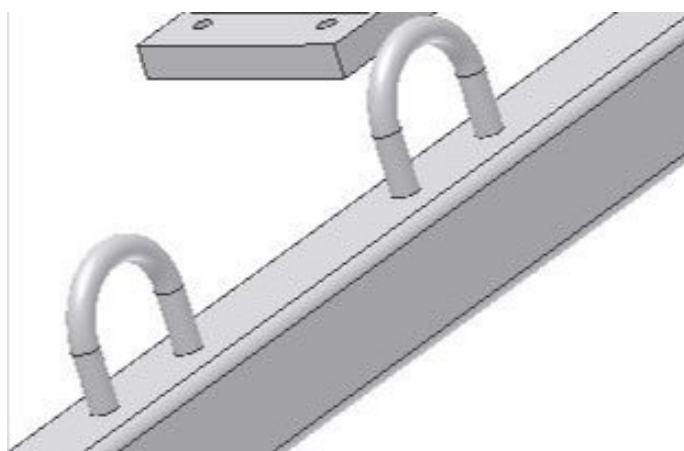
Konzol deformálódott

- Hegesztés sérülése nélkül
- Hegesztés sérülésével

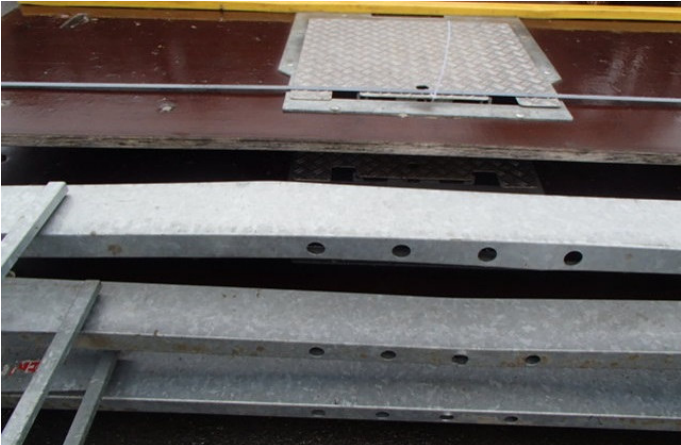
Láblemez deformálódott

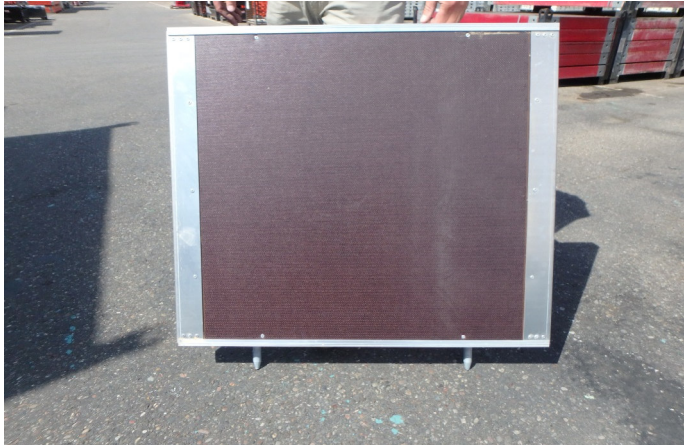
<p>Rétegelt lemez</p> <ul style="list-style-type: none"> ■ Kopott ■ Erőszakos hatás miatt sérült 	<p>Kopott:

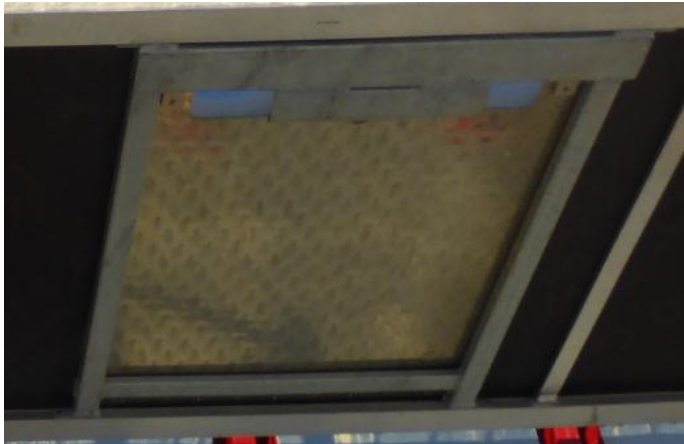
<p>Ajtó törött</p>	<p>

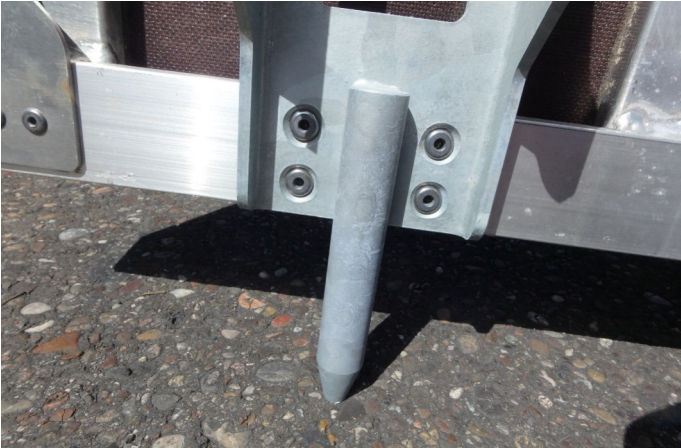
Vezető csap deformálódott			
	■ Ha lehetséges

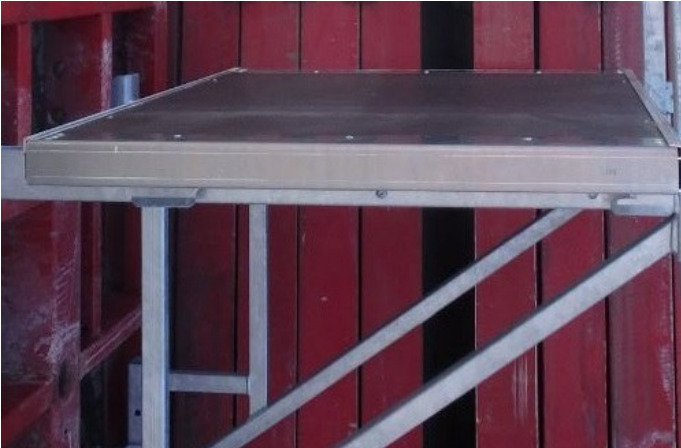
Rövid oldalprofil sérült

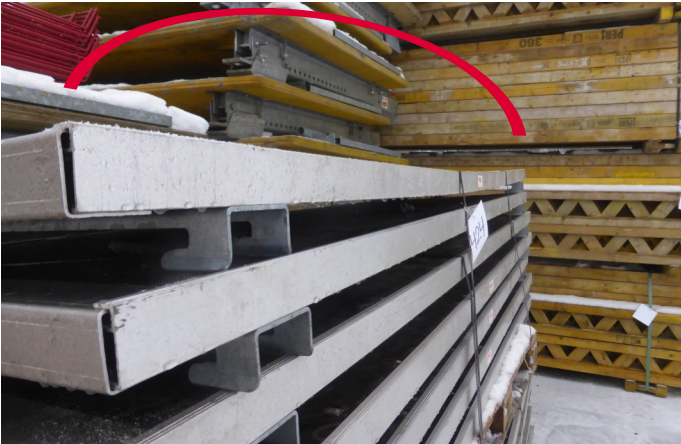
Állvány elgörbült ■ > 5 mm

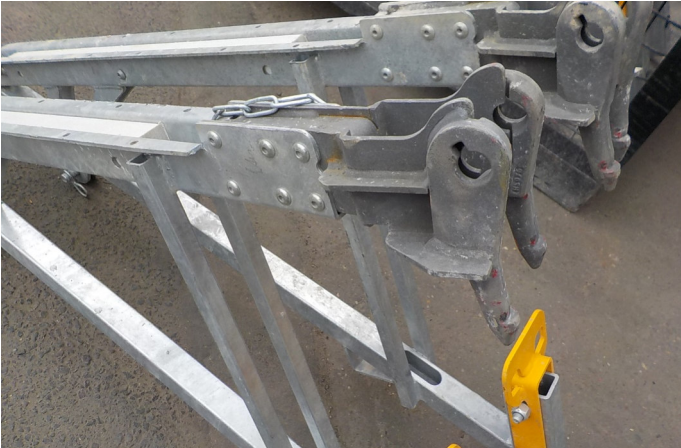
Csatlakozó fej Feszítő retesz deformálódott

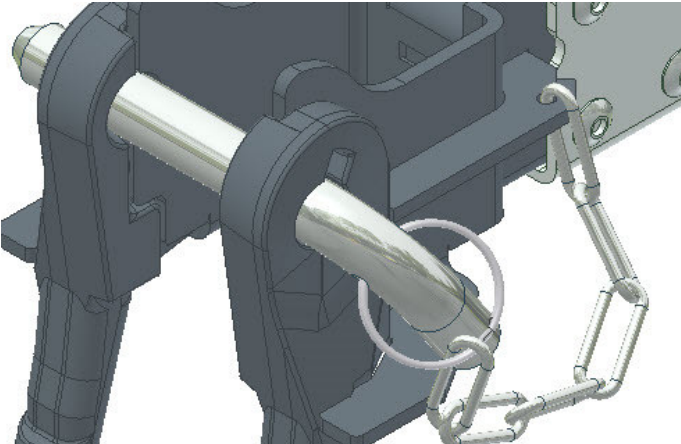
Hiányzó alkatrészek

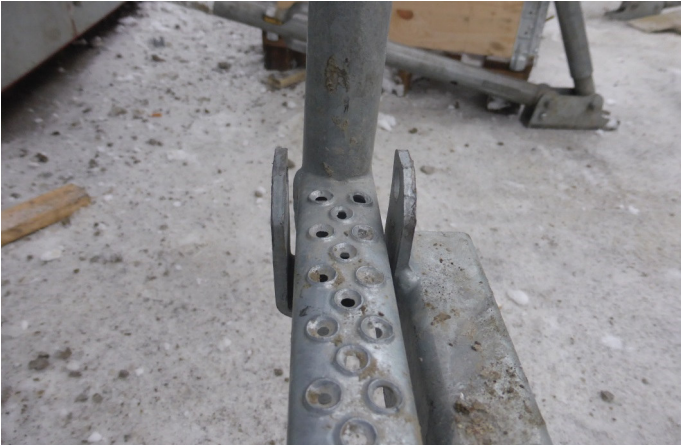
Cső rögzítő <ul style="list-style-type: none"> ■ Hiányzik

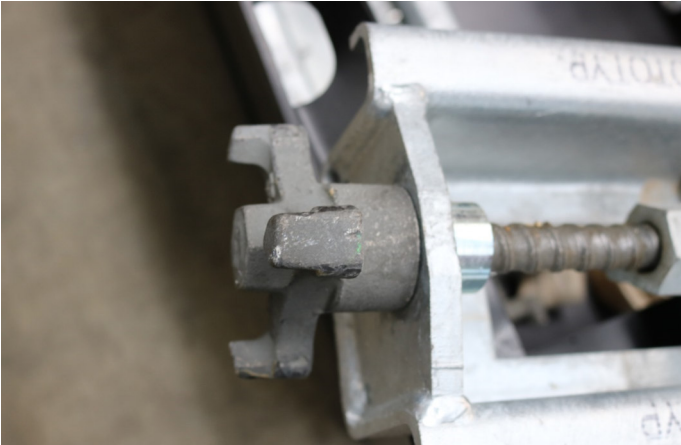
Alkatrészek <ul style="list-style-type: none"> ■ Hiányoznak

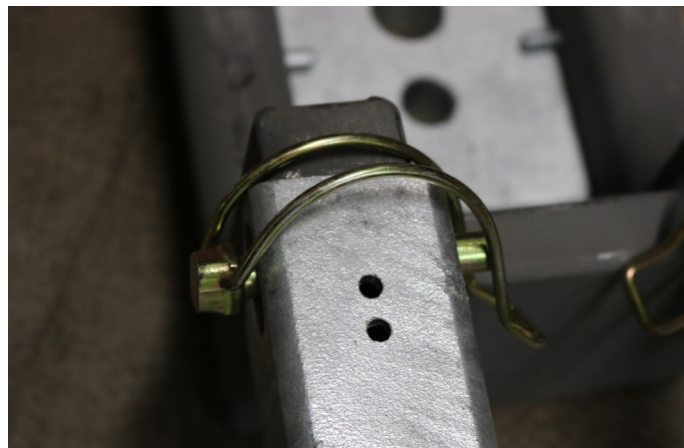
Cső biztosító

- Hiányzik
- Vagy erőszakos hatás miatt sérült

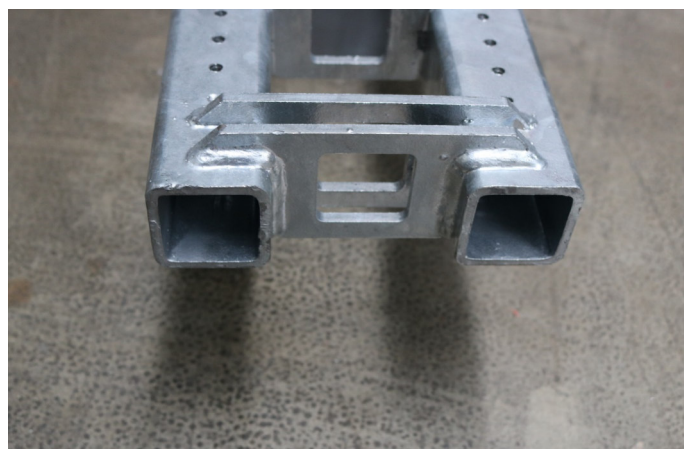
Deformáció

- Ha lehetséges
- Ha nem lehetséges

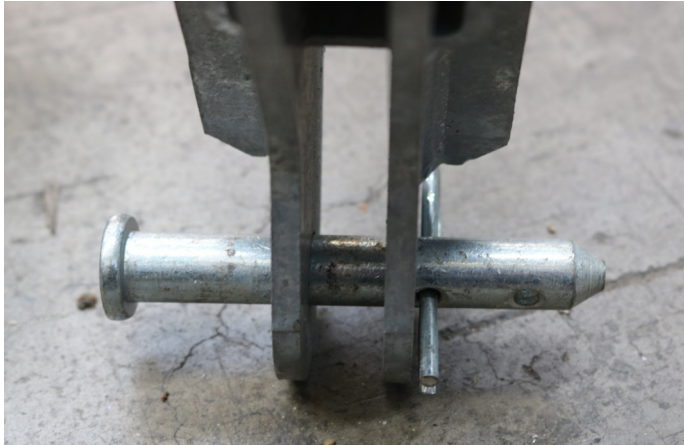
<p>Hiányzó alkatrészek</p>

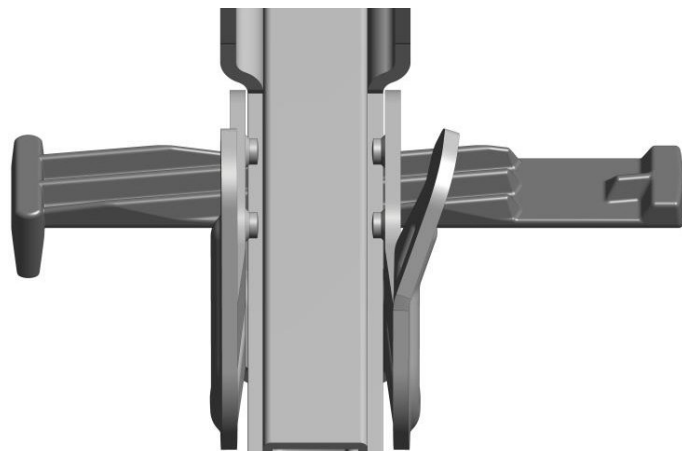
Karom deformálódott

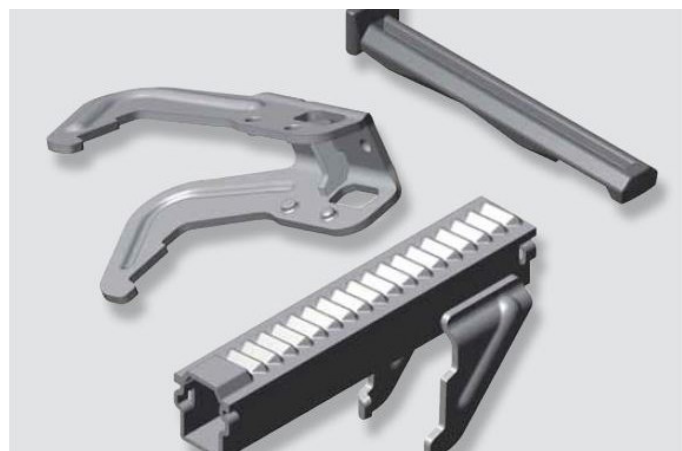
Alkatrészek szétestek

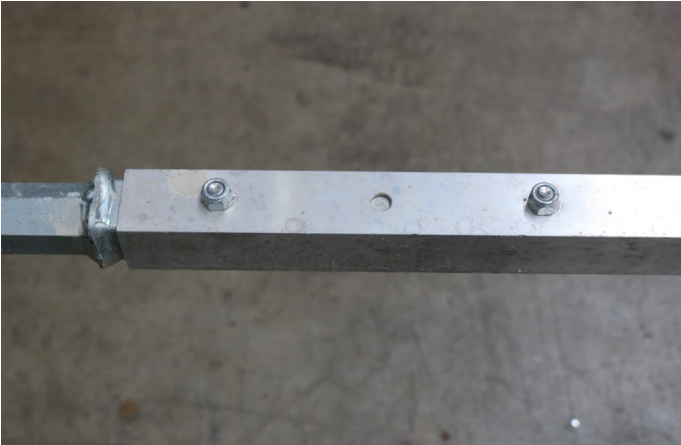
Alkatrészek <ul style="list-style-type: none"> ■ Hiányoznak ■ Vagy erő hatására sérültek

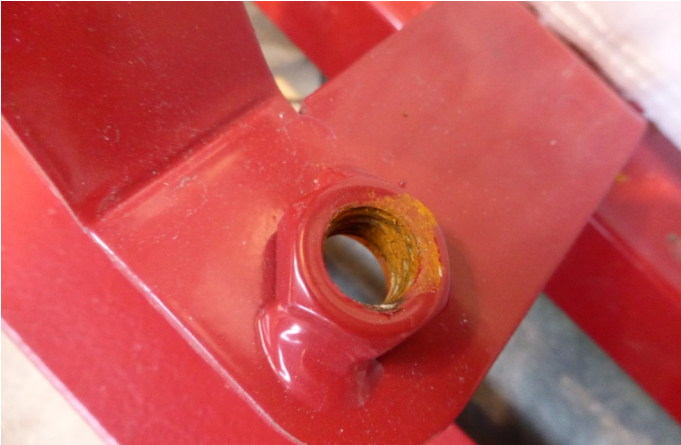
Menet sérült <ul style="list-style-type: none"> ■ Ha lehetséges

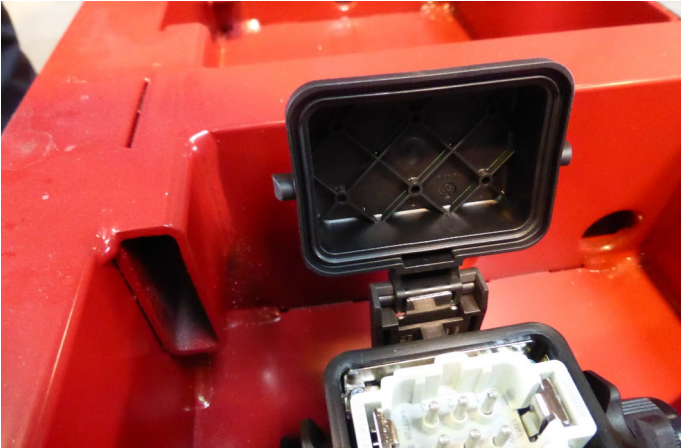
Csatlakozó fedele eltört hiányzik

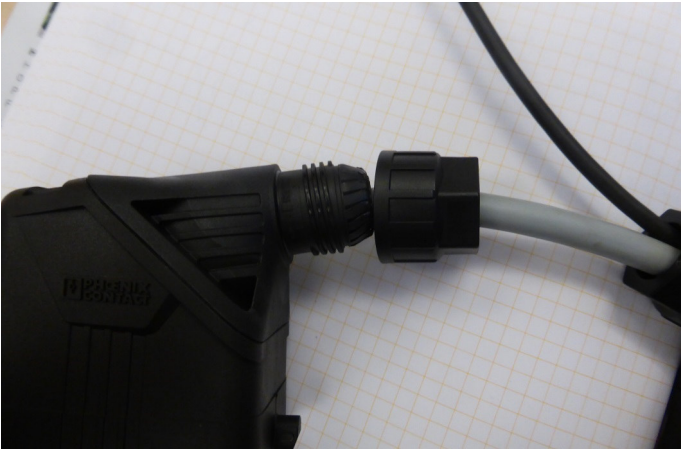
Csatlakozás laza

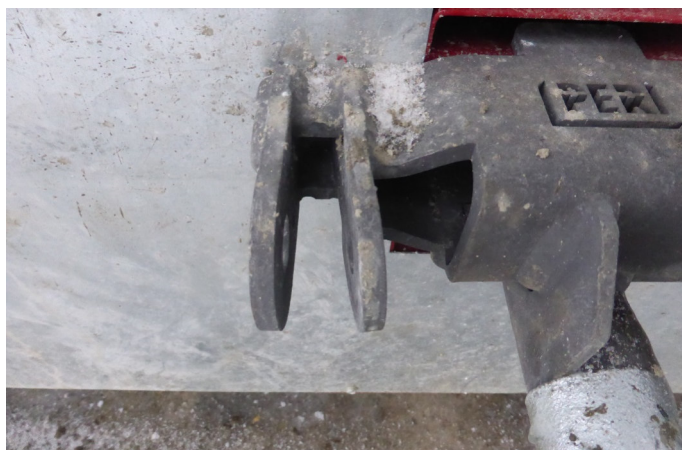
Csatlakozó deformálódott

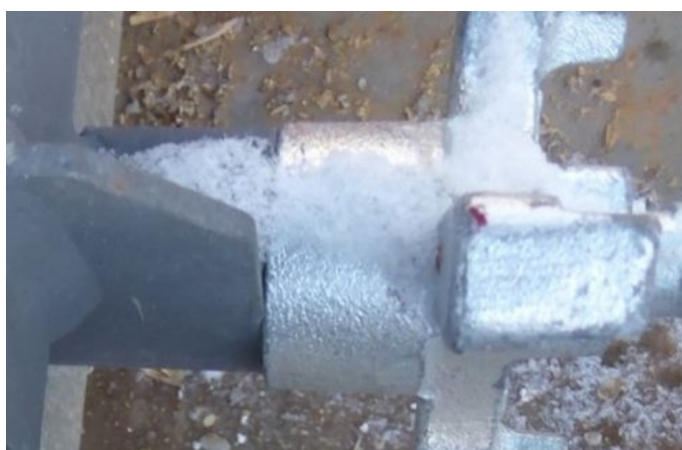
Szárnyas anya

■ Nem mozgatható
