PERI Bérleti kritériumok

TRIO

Tartalom	Oldal	Változás	Dátum üi	Oldal
Acél keret sérülése	2	Új verzió	02/2021 O.L.	
TRIO csuklós sarok	13	Oldalak hozzáadva (11.; 34)	06/2022 V.A.	
TRIO sarok elem	16			
WDA falbetétek	18			
Végzáró elem	22			
BFD kapocs	26			
TRIO betonozó konzol	27			
Tartozékok	30

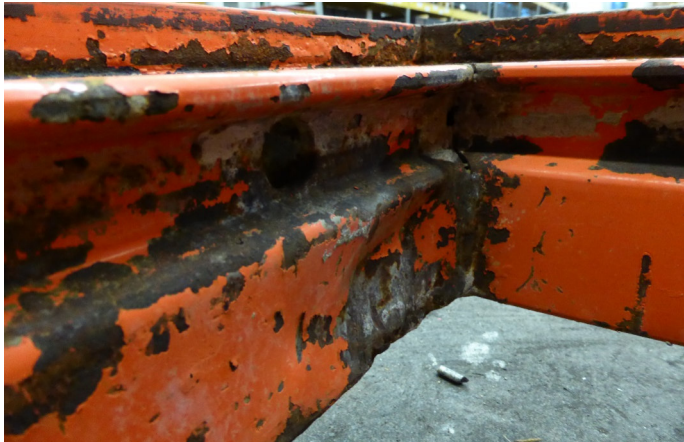
<p>27.02 Rövid oldalprofil eldeformálódott</p> <ul style="list-style-type: none"> ■ Emelő horog által okozott benyomódás ■ Erőszakos hatás okozta sérülés

Lásd táblázat (11 old.)

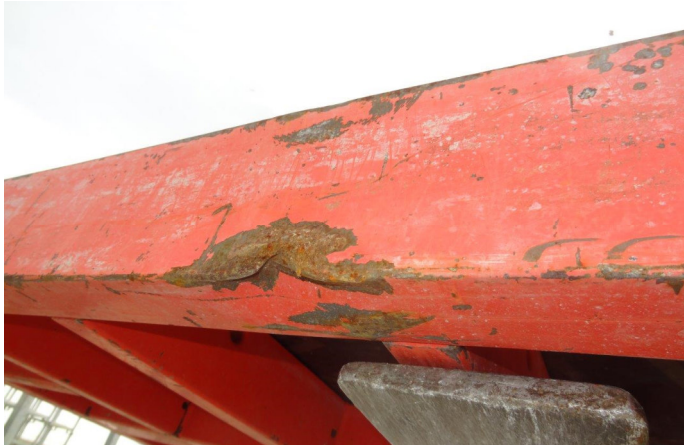
27.03 Hosszú oldalprofil eldeformálódott

<ul style="list-style-type: none"> ■ Pl. emelő horog által okozott nyomódás.

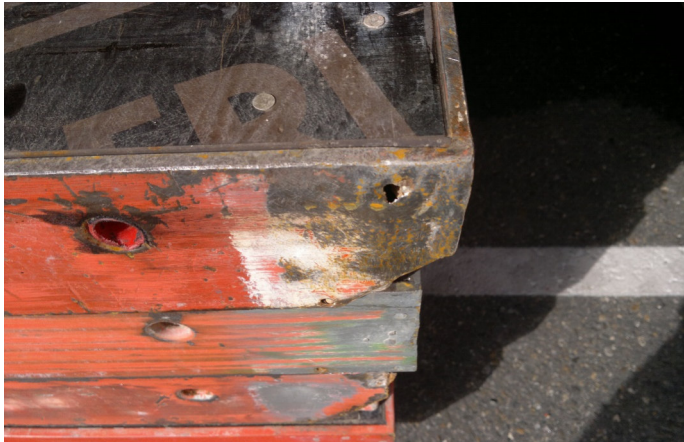
27.04 Lyukak az elemben

<ul style="list-style-type: none"> ■ $\leq \varnothing 3$ cm

<ul style="list-style-type: none"> ■ vagy $> \varnothing 3$ cm a hossz oldalprofilon

<ul style="list-style-type: none"> ■ vagy $> \varnothing 3$ cm a rövid oldalprofilon vagy a merevítő bordán

088028

Lásd táblázat (11+ 12 old.)

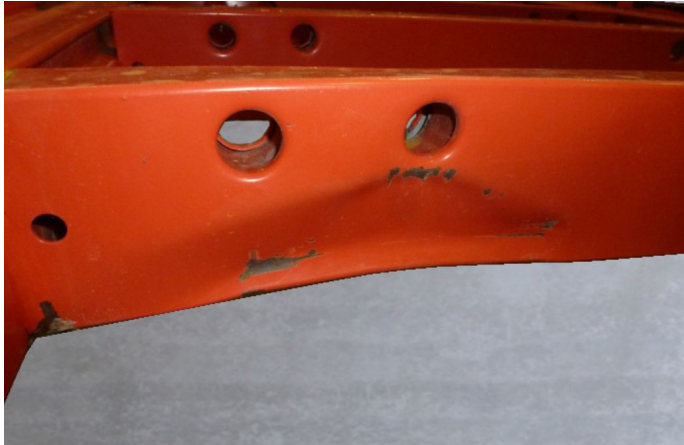
27.05 Horpadás a merevítőbordán

Lásd táblázat (12 old.)

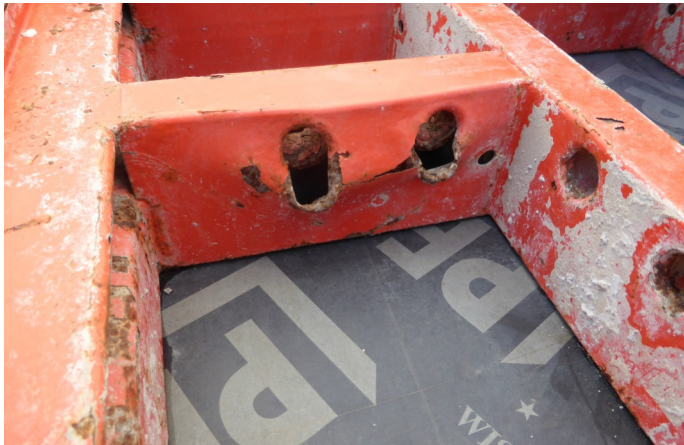
27.06 A fémpersely eldeformálódott, kiszakadt

<ul style="list-style-type: none"> ■ Amennyiben vissza lehet hajlítani

<ul style="list-style-type: none"> ■ Ha a visszahajlítás nem lehetséges

<ul style="list-style-type: none"> ■ Kiszakadt persely

088244

Lásd táblázat (12 old.)

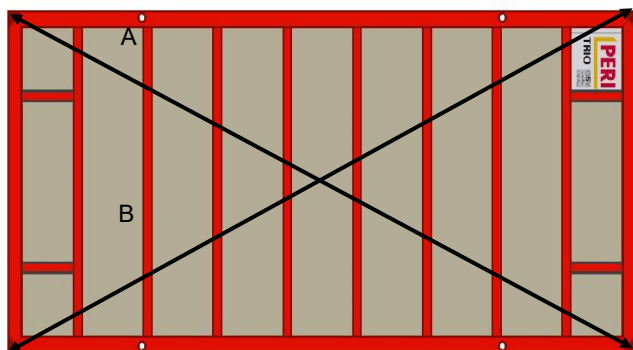
27.07 Az elem az átlón mérve elgörbült, ellenőrzés diagonál méréssel

- Különbség A és B között > 6 mm

Take both sides of trade fairs and average: $(a+b)/2$

27.08 Elem deformálódott, mérés alu léccel

A 3 eset mérésekor:

- $(a + b) / 2 > 8 \text{ mm}$
- $a > 8 \text{ mm}$
- $a > 8 \text{ mm}$

Figyelem a 3. eset a tábla 2/3 hosszában egyenest feltételez, csak a tábla végi elhajlást szimbolizálja!

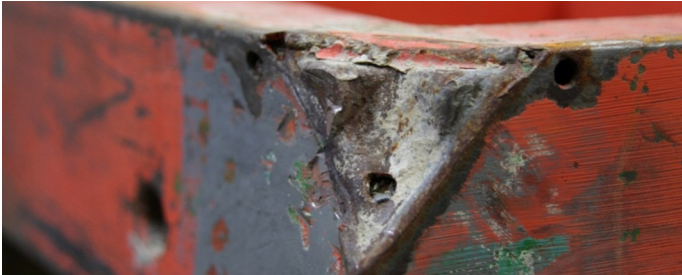
27.13 TR háromszög eldeformálódott

088176

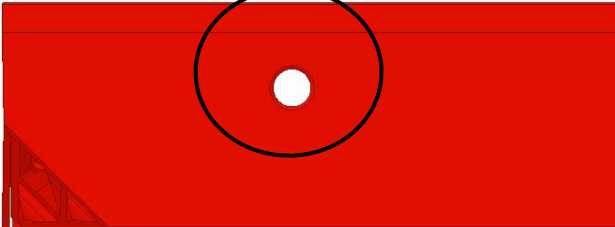
27.14 Persely hiányzik, sérült

<ul style="list-style-type: none"> ■ Amennyiben rövid oldalprofil érint profilcsere ■ Amennyiben hosszú oldalprofil érint kényszereladás

Lásd táblázat (11 old.)

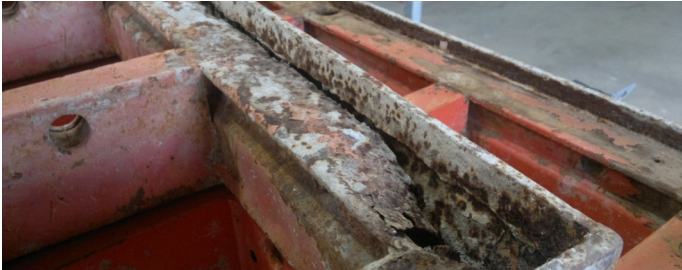
27.15 Rozsda által keletkezett lyuk a kereten

<ul style="list-style-type: none"> ■ Teszt 300 g kalapáccsal

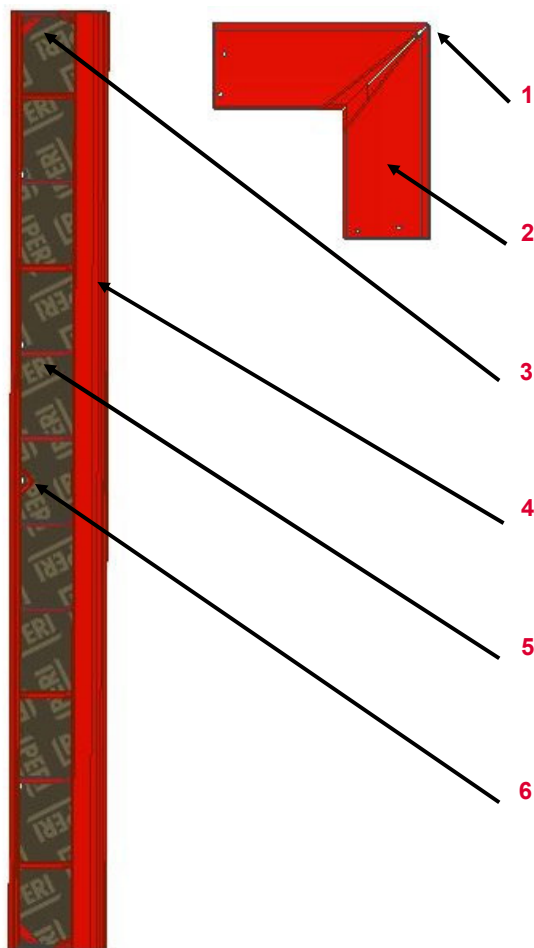
TRIO TE sarokelem

Sorszám	Név	Cikkszám
1	Sarok alátét	
2	Talplemez	
3	Kötőlemez	740205
4	Hossz profil	
5	Merevítő borda	
6	Átkötés, megvezető	721794

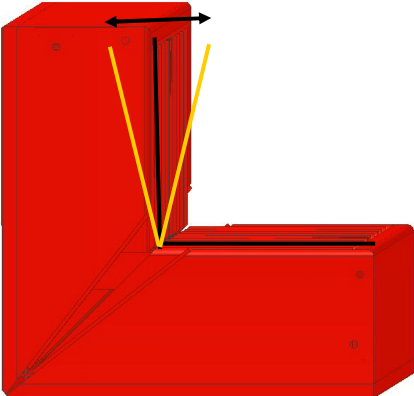
27.33 Sarok meghajlott

<ul style="list-style-type: none"> <li data-bbox="875 1074 1008 1099">■ > 10 mm

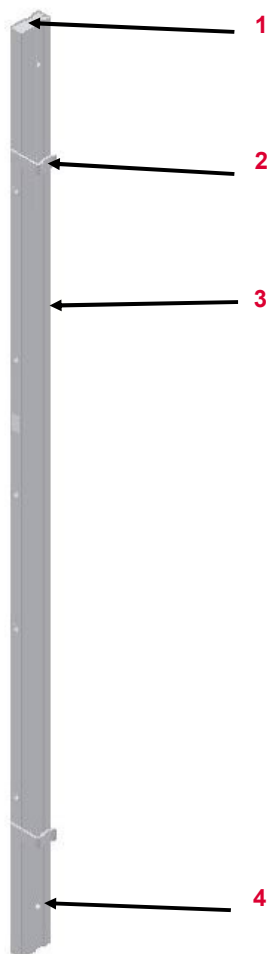
TRIO falvastagság kiegyenlítő, acél

No.	Név	Cikkszám
1	Végzáró lemez	
2	Rögzítőprofil	
3	Zsaluzó felület	
4	Persely

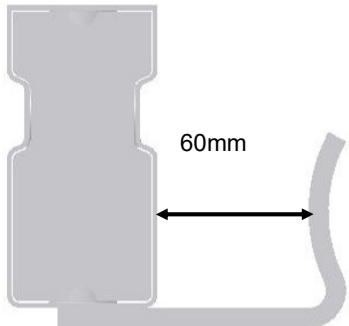
27.36 Behorpadt vagy kihajlott a rögzítő profil

<ul style="list-style-type: none"> ■ ≤ 10 mm ■ vagy > 10 mm

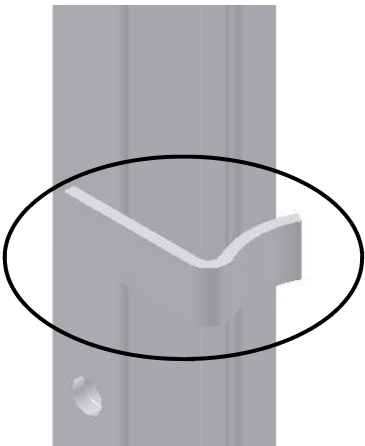
27.37 Rögzítő profil hiányzik

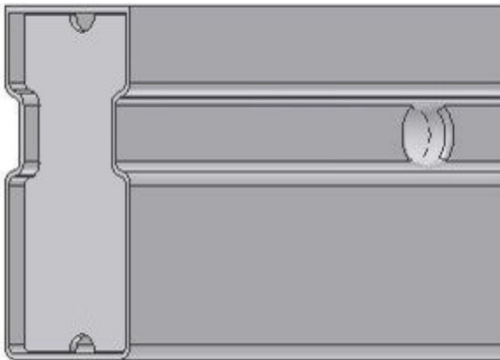
27.38 Az alátét lemez eldeformálódott (de nincs sérülés a hegesztésnél)

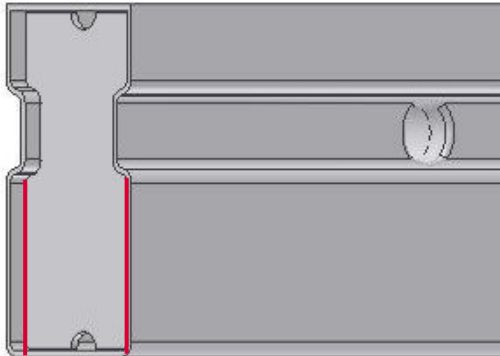
27.39 Alátét lemez eldeformálódott (sérüléssel a hegesztésnél)

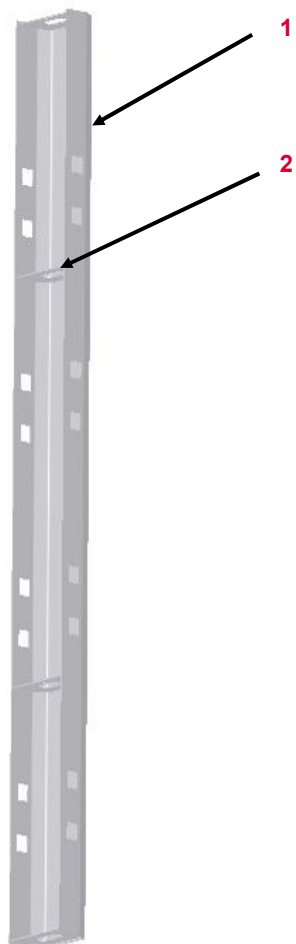
Végzáró elem MT

1	Profil
---	--------

2	Lemez
---	-------

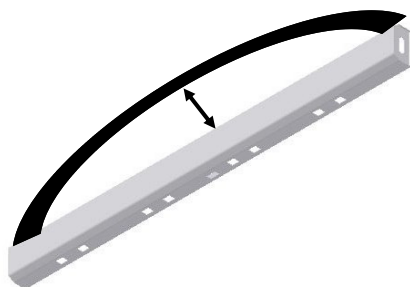
27.50 Elem elgörbült

- > 8 mm

Lásd 7. oldal 27.08 (mérés alu léccel)

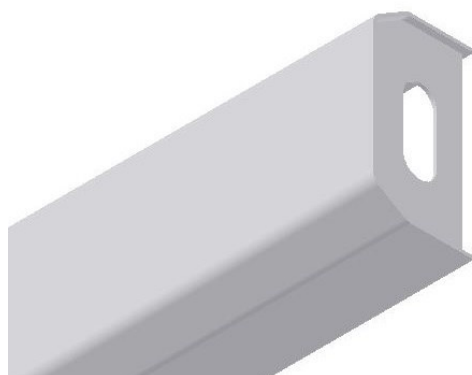
27.51 Lemez behorpadt

- Hegesztés nem sérült

- Hegesztési sérüléssel

088244

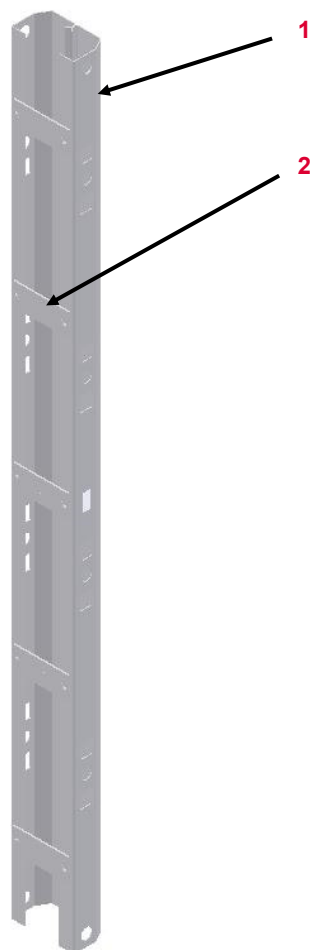
Végzáró elem MTF

1	Profil
---	--------

2	Lemez
---	-------

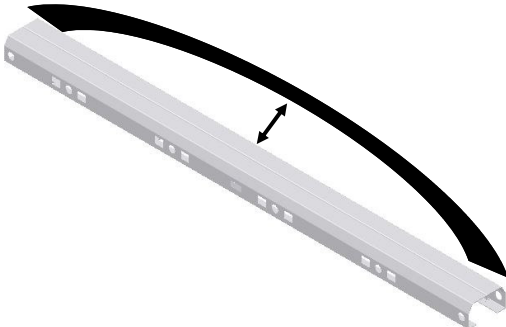
27.52 Profil elgörbült ■ > 8 mm Lásd 7. oldal 27.08 (mérés alu léccel)	 	 	 
 	27.53 Lemez hiányzik vagy eldeformálódott

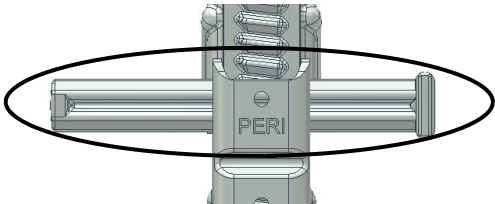
27.72 A retesz elgörbült, elrepedt, nem mozgatható

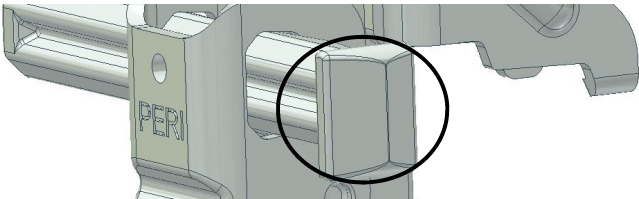
27.73 Törés, vagy repedés az ütő felületen

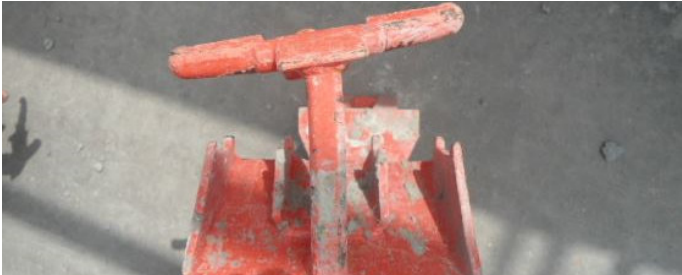
<p>27.74 Az akasztó fej elgörbült</p> <ul style="list-style-type: none"> ■ az akasztófül talplemeze amely a TR bordáshoz kapcsolódik elgörbült, vagy nem beakasztható ■ akasztókampó a fejen elgörbült/eltört

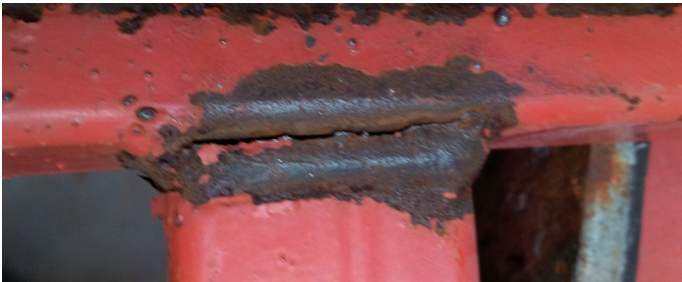
27.77 Hegesztési varrat repedése			
	<ul style="list-style-type: none"> ■ Profil deformációval ■ Profil deformáció nélkül

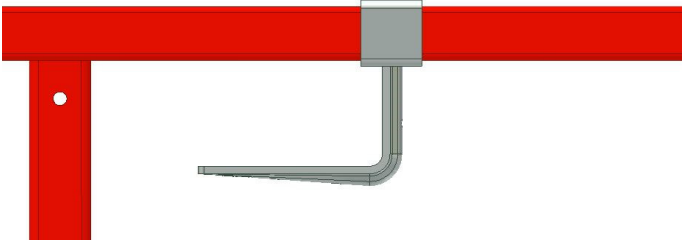
27.78 Lábdeszka rögzítő eldeformálódott, hiányzik

115673

088184

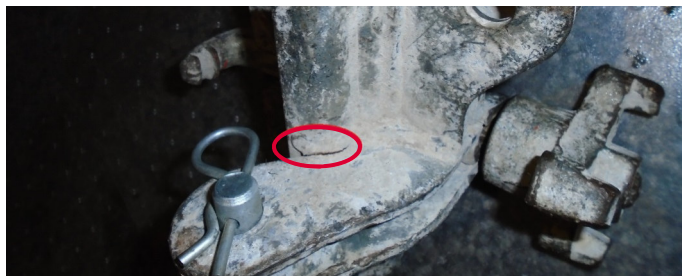
27.90 Repedés a hegesztésnél

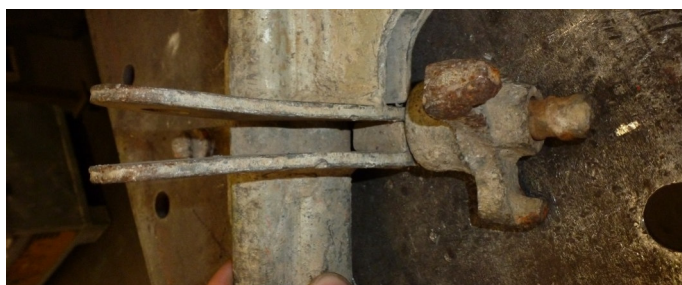
27.91 Sérült, elgörbült

088244

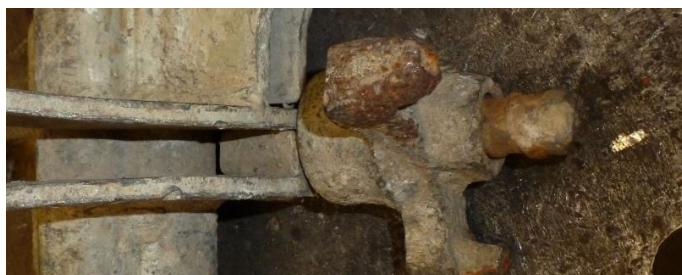
27.92 A háromszárnyú anya bütyke törött

030190 (háromszárnyú anya)

088541

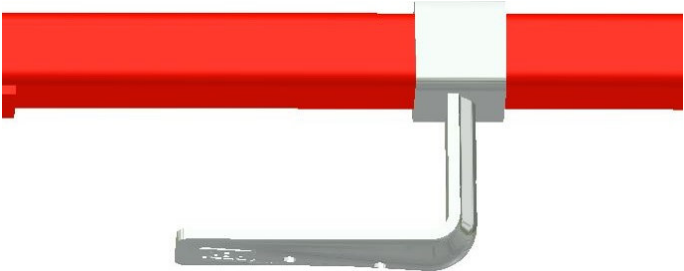
27.97 A lábdeszka rögzítő eldeformálódott, hiányzik

Lábdeszka tartó (115673)

088184

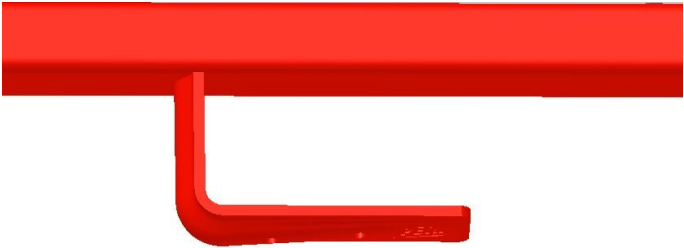
27.98 Konzol, eldeformálódott, eltört

088000
