# PERI Bérleti kritériumok

## LICO Pillérzsaluzat

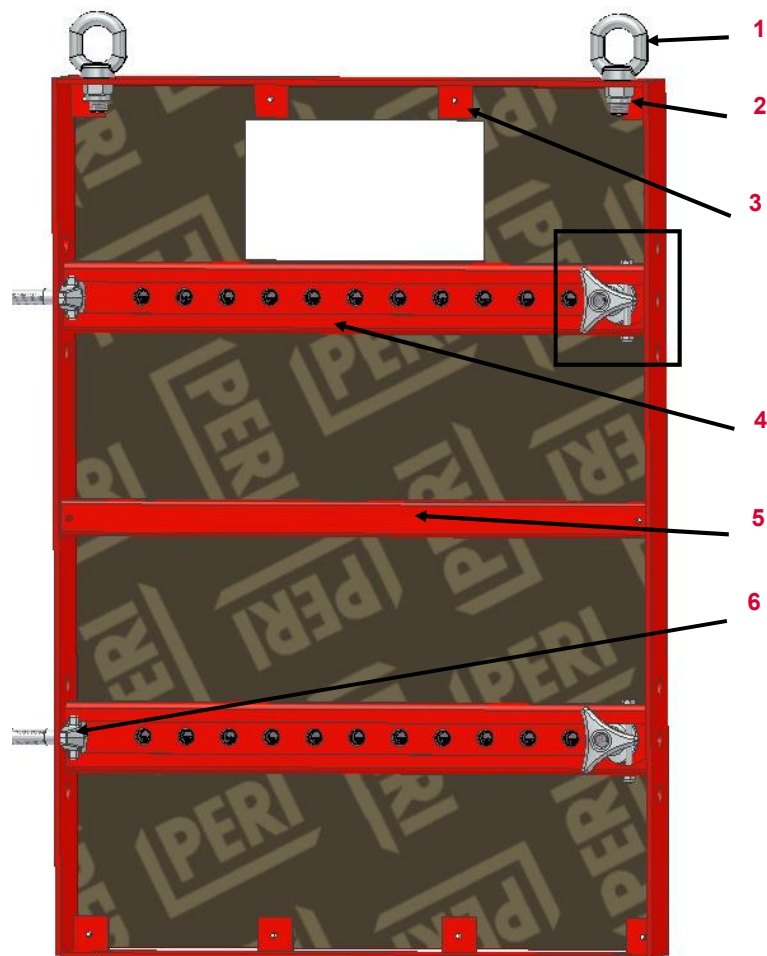
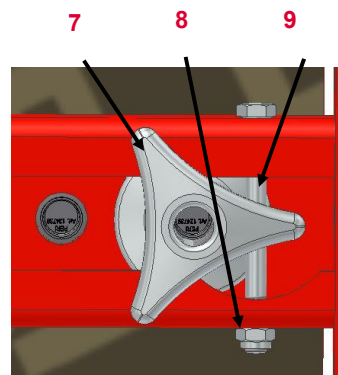
1	Szemcsavar M20*40 DIN 580-C15	710130
2	Hatlapú önzáró anya M20	781053
3	Rögzítő fül	111672
4	Lico vezetóborda	111667
5	Merevítő borda	111666
6	Átkötő csavar	111682
7	Rögzítő anya	111679
8	Hatlapú önzáró anya	711071
9	Hatlapú csavar	115530

Megnevezés	Cikkszám
LICO Pillér 700x 3000	111683
LICO Pillér 700x 1000	111957
LICO Pillér 700x 500	111964

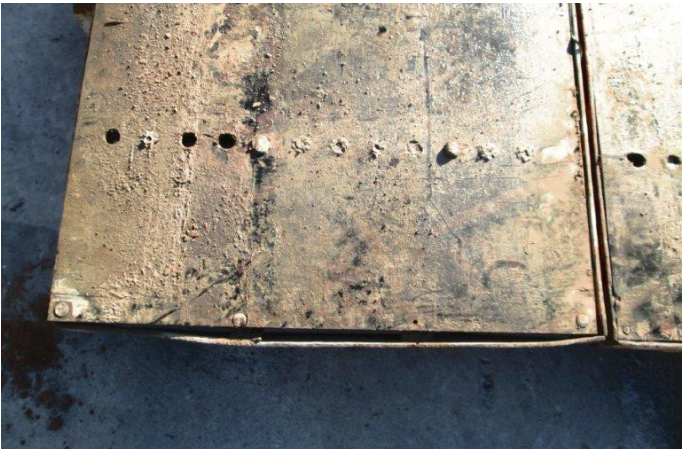
<b>17.30.01 Rövid profil deformálódott</b>			
	<ul style="list-style-type: none"><li>■ Ha lehetséges</li></ul>

<ul style="list-style-type: none"><li>■ Vagy ha nem lehetséges</li></ul>

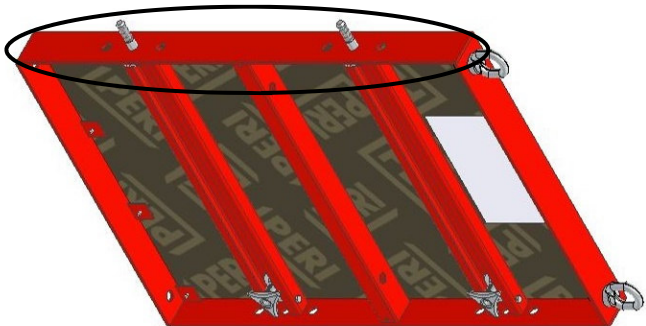
<b>17.30.02 Hosszú profil deformálódott</b>			
	<ul style="list-style-type: none"><li>■ Ha lehetséges</li></ul>

<ul style="list-style-type: none"><li>■ Vagy ha nem lehetséges</li></ul>

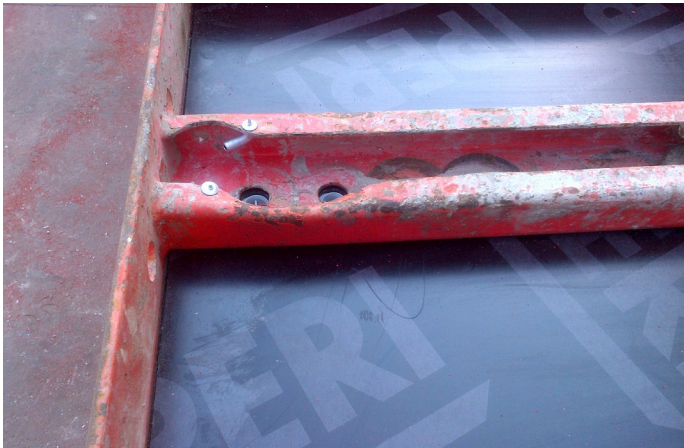
<p><b>17.30.03 Rögzítő profil deformálódott</b></p> <ul style="list-style-type: none"> <li>■ Ha a rögzítő anya funkcióját betölti</li> <li>■ Vagy ha nem</li> </ul>	<ul style="list-style-type: none"> <li>

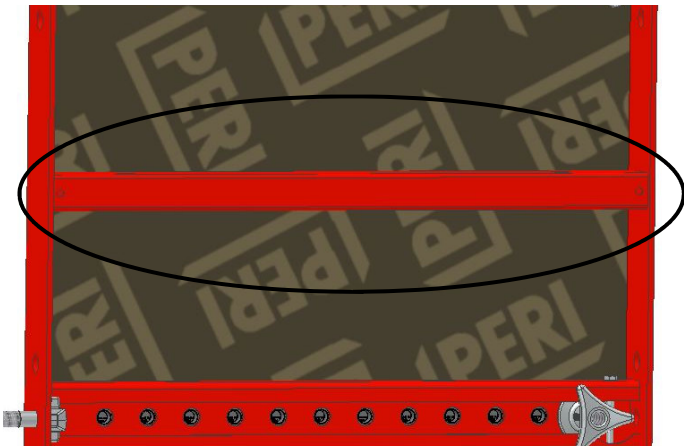
<p><b>17.30.04 Borda deformálódott</b></p> <ul style="list-style-type: none"> <li>■ Ha lehetséges</li> <li>■ Vagy ha nem lehetséges</li> </ul>	<ul style="list-style-type: none"> <li>

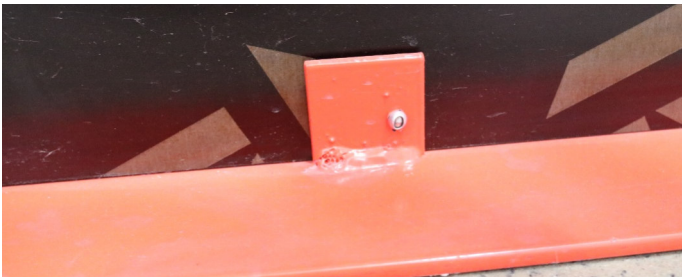
<b>17.30.05 Rögzítő fül</b> <ul style="list-style-type: none"> <li>■ Deformálódott, és a visszahajlítás lehetséges</li> <li>■ Ha nem lehetséges</li> <li>■ Vagy hiányzik</li> </ul>

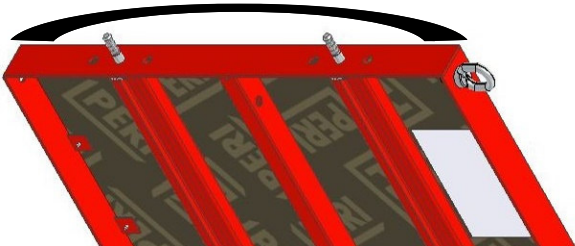
<b>17.30.06 Keret elhajlott</b> <ul style="list-style-type: none"> <li>■ &gt; 5 mm</li> </ul>

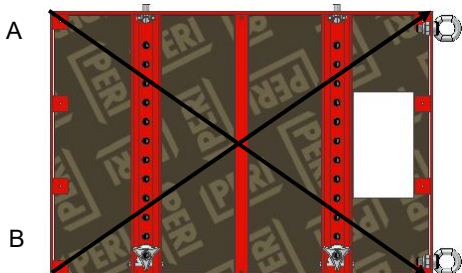
<b>17.30.07 Keret átlósan elgörbült</b> <ul style="list-style-type: none"> <li>■ Különbség A és B &gt; 5 mm</li> </ul>

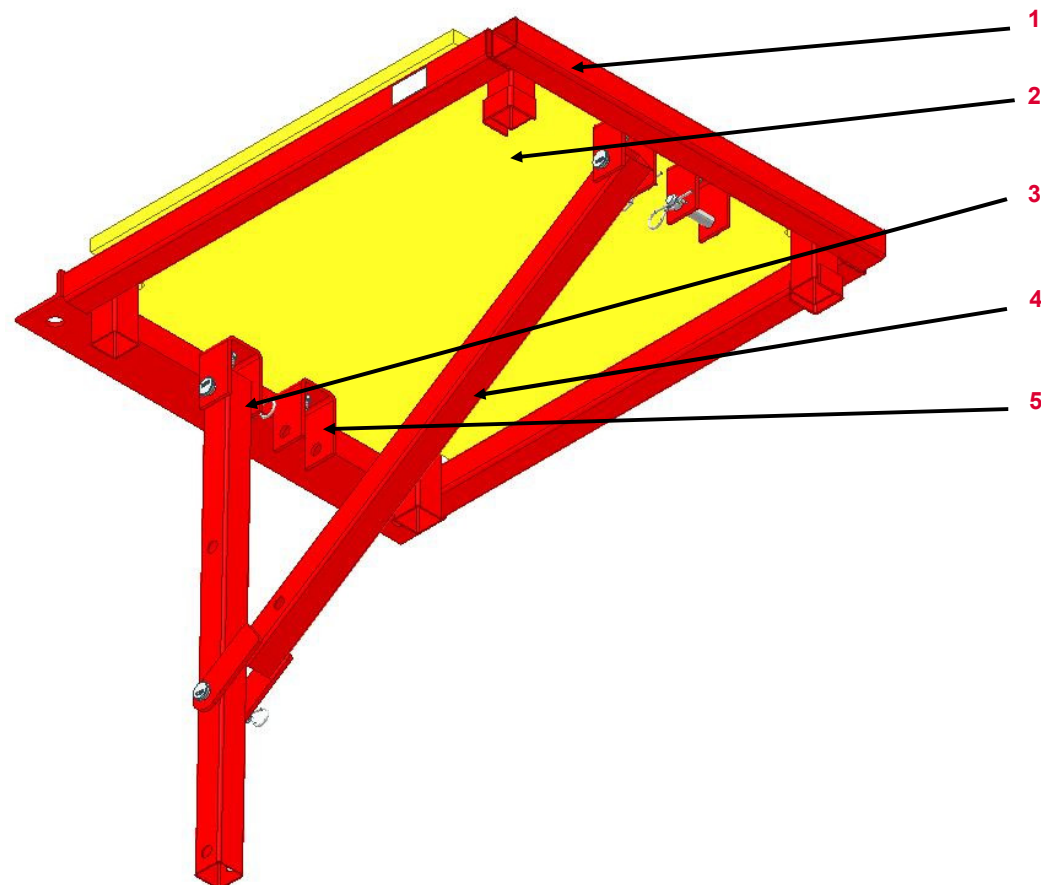
### Betonozó podesz LICO (115894)

Sorszám	Megnevezés	Cikkszám
1	LICO betonozó podesz keret	115895
2	LICO betonozó podesz padozat	115896
3	LICO podesz függőleges merevítő	115907
4	LICO podesz átlós merevítő	115911
5	Tartó csatlakozó	115904

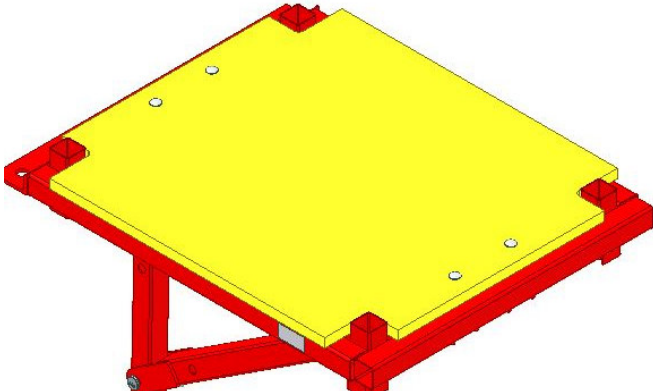
<b>17.30.08 Padozat</b> <ul style="list-style-type: none"> <li>■ Kopott</li> </ul>

<ul style="list-style-type: none"> <li>■ Vagy törött</li> </ul>

LICO betonozó podesz padozat (115896) Csavar (710295)

LICO betonozó podesz padozat (115896) Kapupánt csavar (710295)

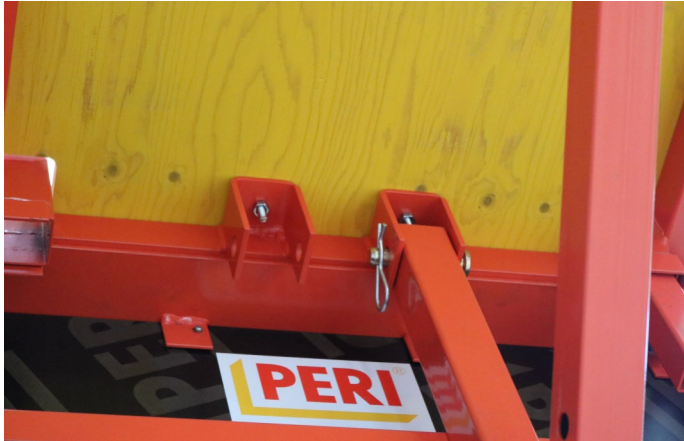
<b>17.30.09 Merevítő csatlakozó deformálódott</b> <ul style="list-style-type: none"> <li>■ Ha lehetséges</li> </ul>

<ul style="list-style-type: none"> <li>■ Ha nem lehetséges</li> </ul>

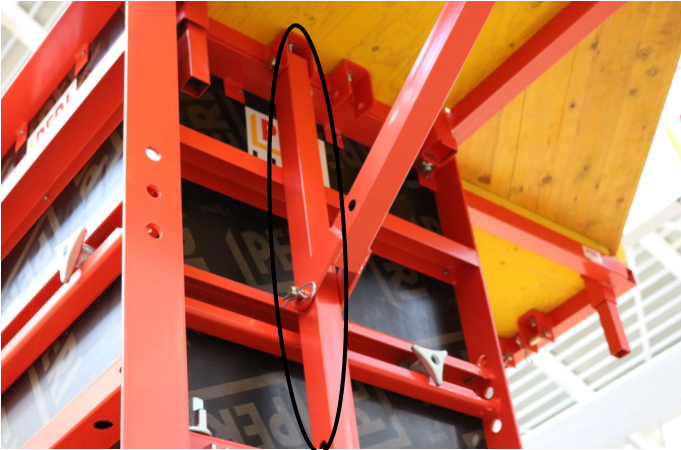
<b>17.30.10 Fügőleges merevítő elgörbült</b>

LICO podesz fügőleges merevítő (115907) Csap (106031) Sasszeg (018060)

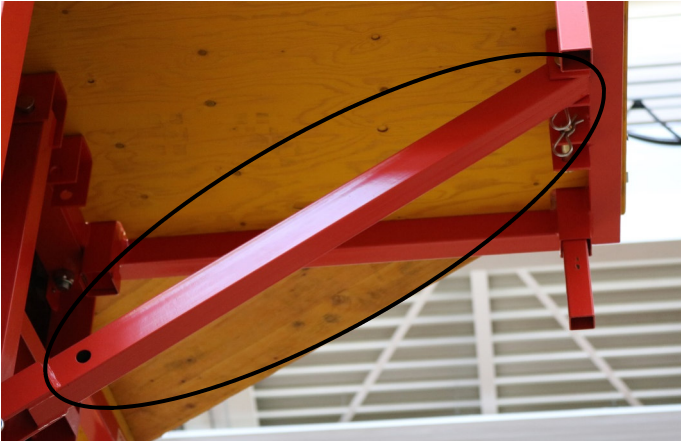
<b>17.30.11 Átlós merevítő elgörbült</b>

LICO podesz átlós merevítő (115911) Csap (106031) Sasszeg (018060)

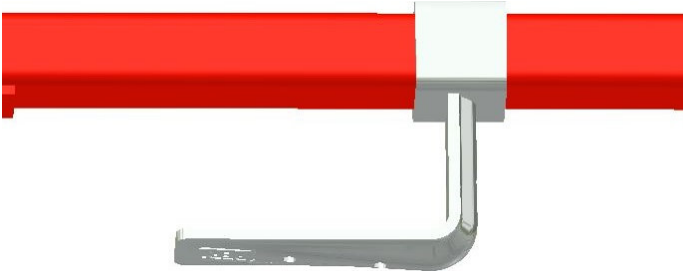
<b>17.30.12 Rögzítő fül deformálódott, vagy hiányzik</b>

Rögzítő fül (115673)

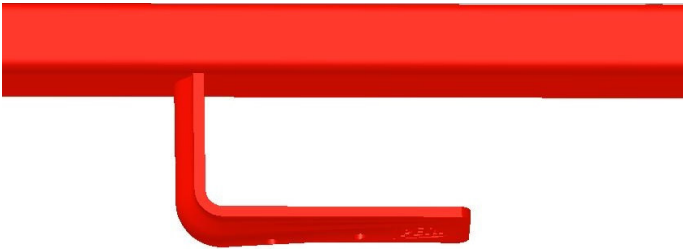
<b>17.30.13 Tartó fül törött</b>

<b>17.30.14 Hajlított, deformált</b>  ■ > 10 mm
