# PERI Bérleti kritériumok

## PERI UP lépcsők

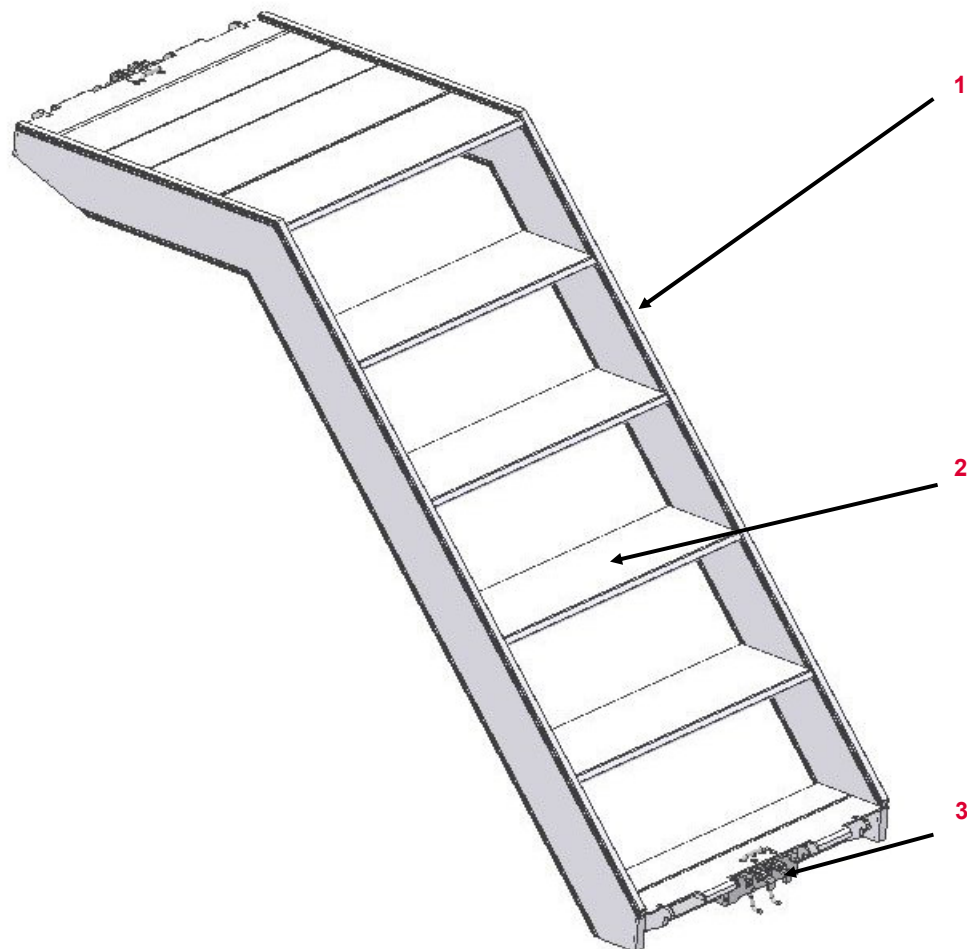
### UP állványlépcső UAS

Sorszám	Megnevezés	Cikkszám
1	Oldal profil	
2	Lépcsőfok	
3	Kapcsoló fülek

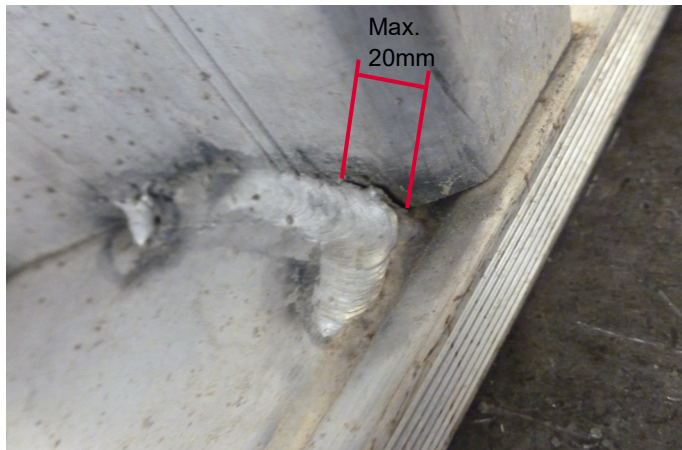
### Repedés a hegesztés mellett

■ < 20 mm

■ > 20 mm

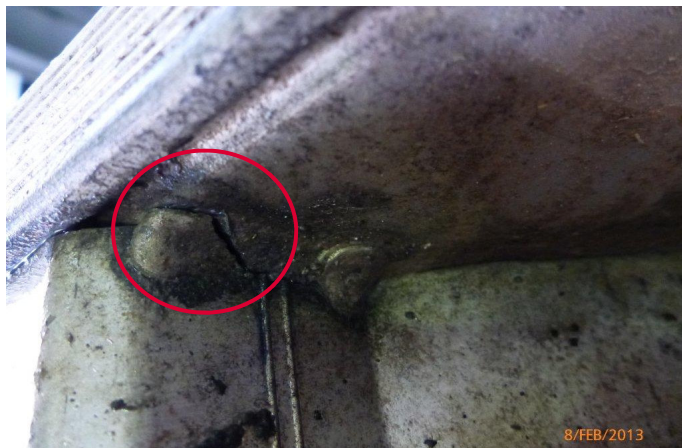
### Repedés a hegesztésben

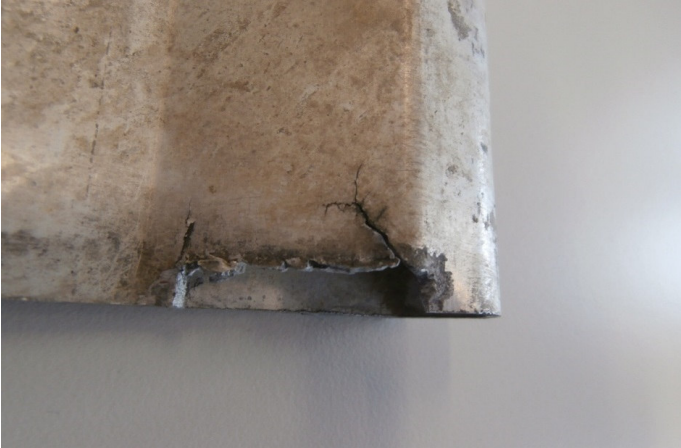
Repedés az anyagban (lépcsőfok kitört)

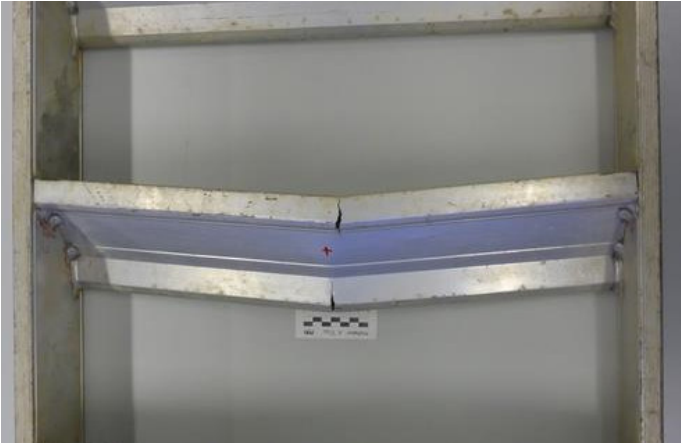
Lépcsőfok repedt / megtört

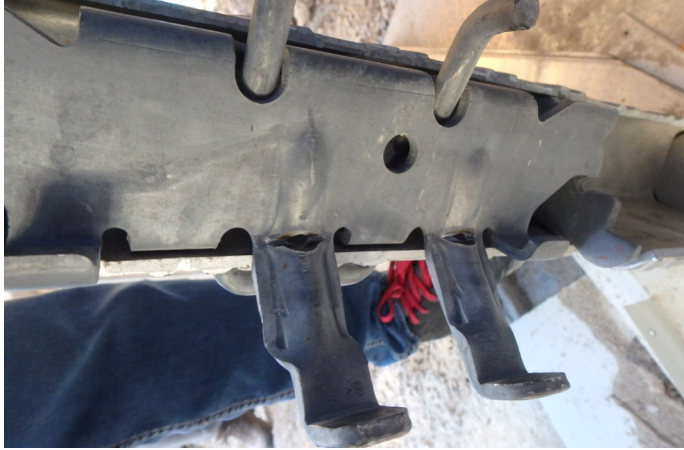
<p><b>Repedés a kapcsoló fülben</b></p>

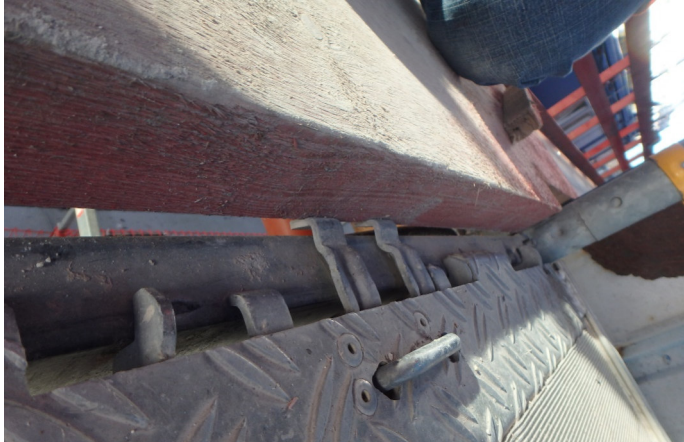
<p><b>Kapcsoló fül elgörbült</b></p> <ul style="list-style-type: none"> <li>■ Repedés nélkül és görbület <math>\leq 5</math> mm</li> <li>■ Görbület <math>&gt; 5</math> mm</li> </ul>	<p>■ Repedés nélkül és görbület <math>\leq 5</math> mm</p>

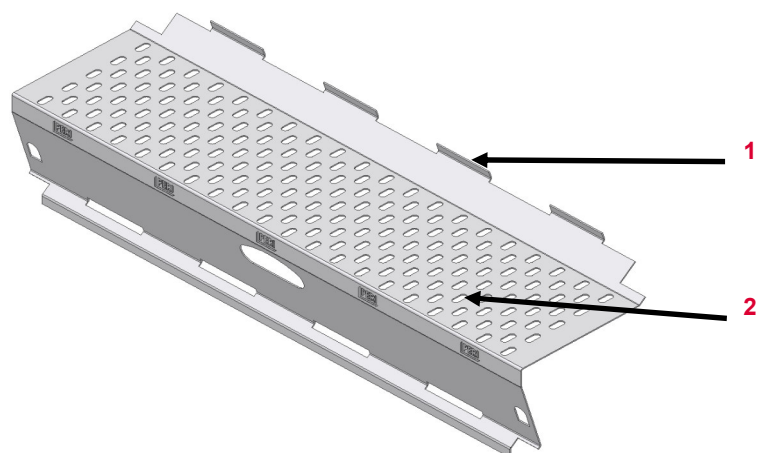
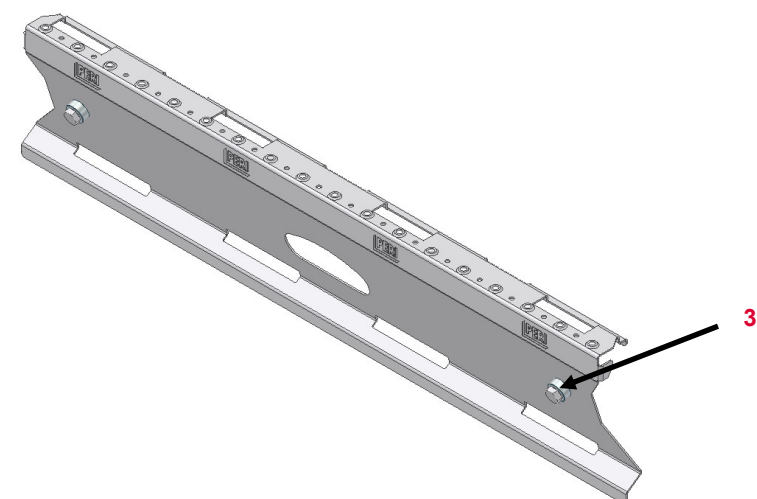
### UP lépcsők

Sorszám	Megnevezés	Cikkszám
1	Csatlakozó konzol	
2	Profil	
3	Hatlapú csavar M 12x35	780156

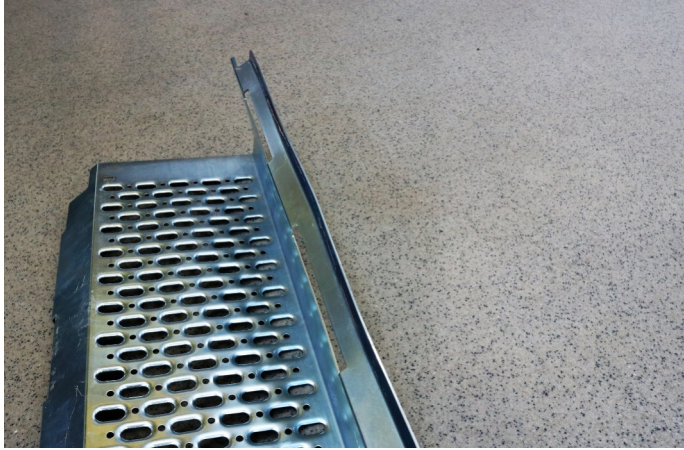
<p><b>Deformálódás</b></p> <ul style="list-style-type: none"> <li>■ Ha lehetséges</li> <li>■ Ha nem lehetséges</li> </ul>	<p>Ha lehetséges:

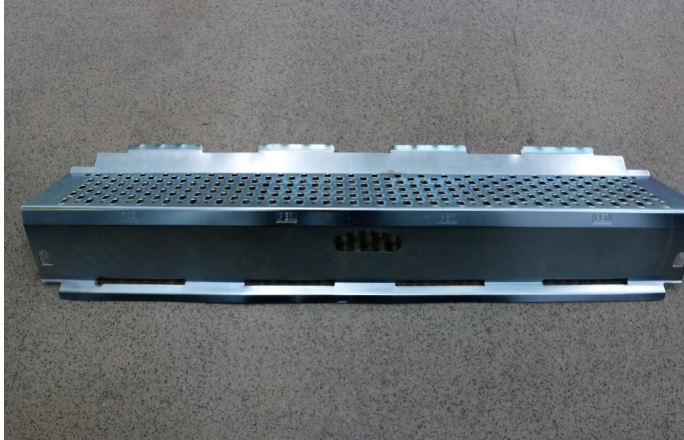
<p><b>Lépcső elgörbült   Szakadt</b></p>	<p>

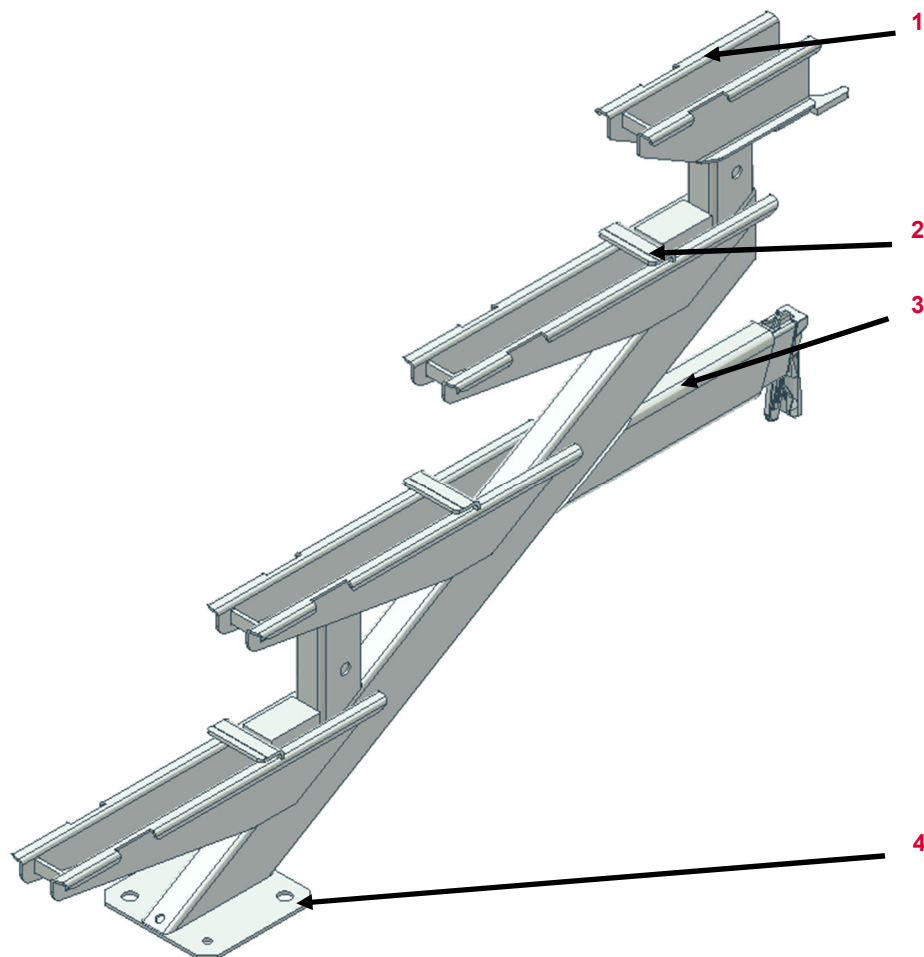
### Lépcsőkar gerenda UZS

1      Lépcső profil

2      Záró lemez

3      Kapcsoló heveder

4      Talplemez

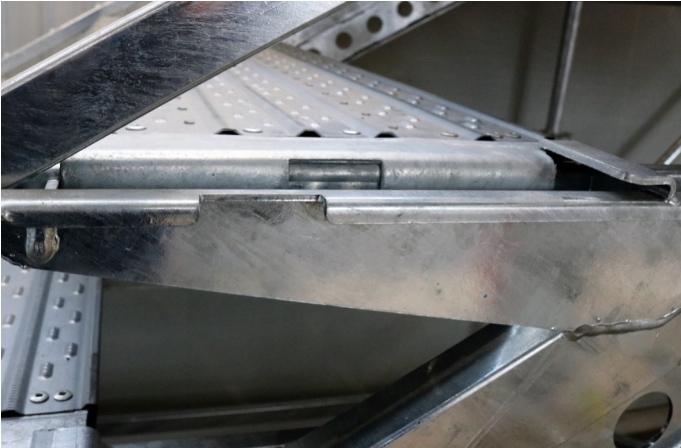
<b>Lépcső profil elgörbült</b>			
	<ul style="list-style-type: none"> <li>■ Lépcsőfok behelyezhető</li> </ul>

<ul style="list-style-type: none"> <li>■ Ha lehetséges</li> </ul>

<ul style="list-style-type: none"> <li>■ Ha nem lehetséges</li> </ul>

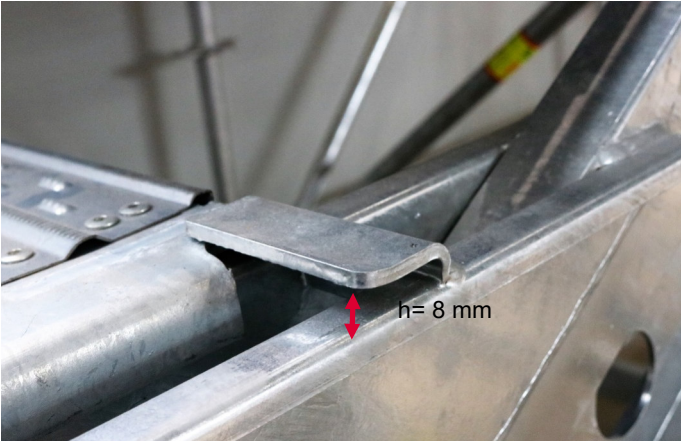
<b>Záró lemez elgörbült</b>			
	<ul style="list-style-type: none"> <li>■ Ha lehetséges</li> </ul>

<ul style="list-style-type: none"> <li>■ Ha nem lehetséges</li> </ul>

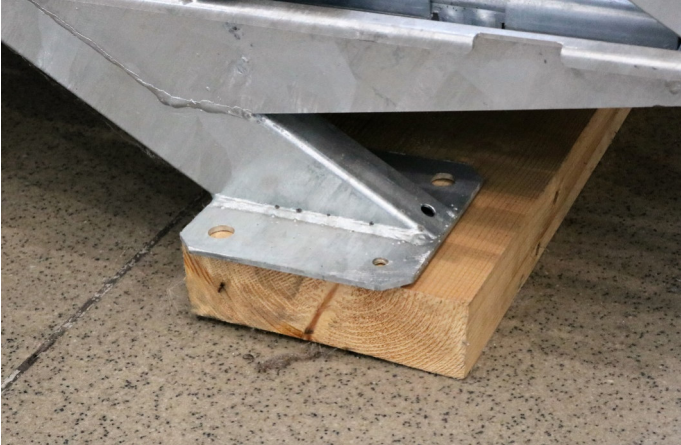
<b>Talplemez deformálódott</b> <ul style="list-style-type: none"><li>■ Ha lehetséges</li><li>■ Ha nem lehetséges</li></ul>

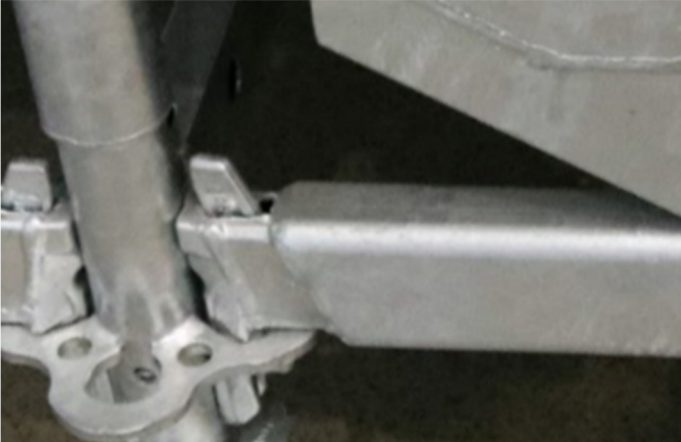
<b>Ék hiányzik</b>

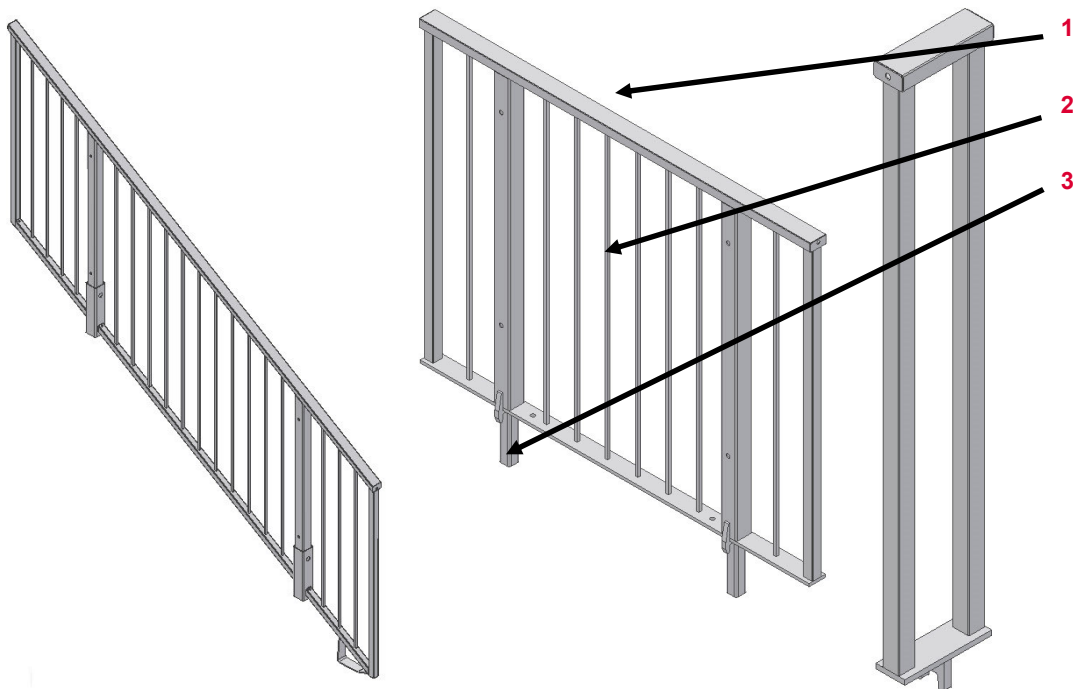
### UP lépcsőkoriát | UP pihenő koriát | UP kiegészítő koriát

Koriát

Koriát rúd

Csatlakozó konzol

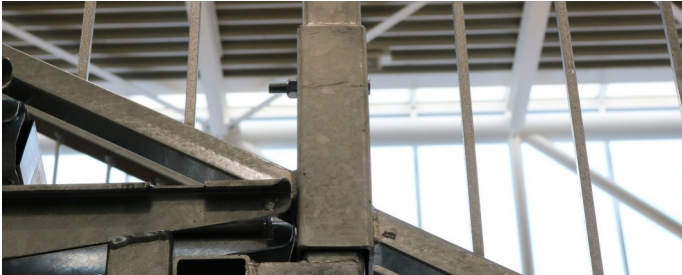
<b>A korátoszlop csatlakozó része deformálódott</b> <ul style="list-style-type: none"> <li>■ Ha behelyezés lehetséges</li> <li>■ Ha nem lehetséges</li> <li>■ Ha nem egyengethető</li> </ul>

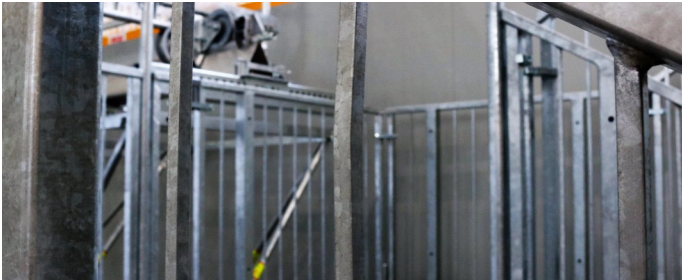
<b>Korlát rúd elgörbült</b> <ul style="list-style-type: none"> <li>■ Hegesztés sérülése nélkül</li> <li>■ Ha sérült a hegesztés</li> </ul>

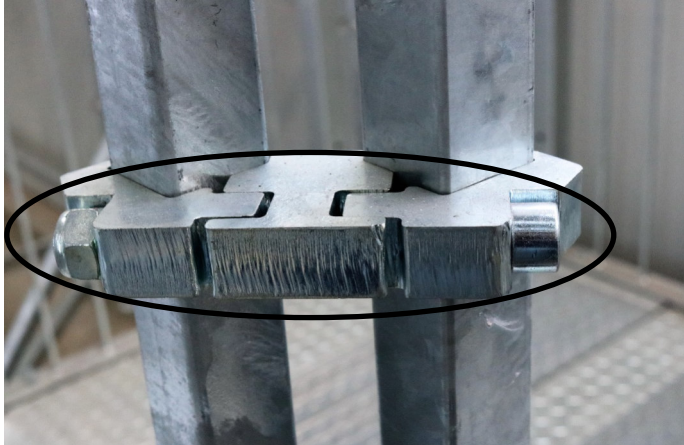
<p><b>Henger csavar</b></p> <ul style="list-style-type: none"> <li>■ Hiányzik</li> <li>■ Sérült (nem mozgatható) erőszak miatt</li> </ul>

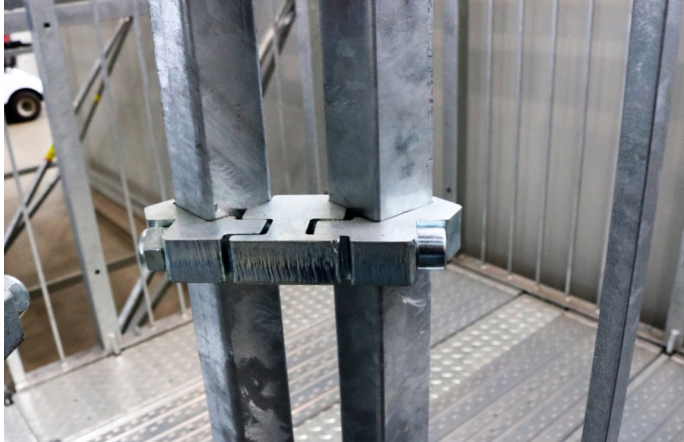
<p><b>Deformálódás</b></p> <ul style="list-style-type: none"> <li>■ Védő korlátok összekapcsolhatóak</li> <li>■ Védőkorlátok nem kapcsolhatóak</li> </ul>

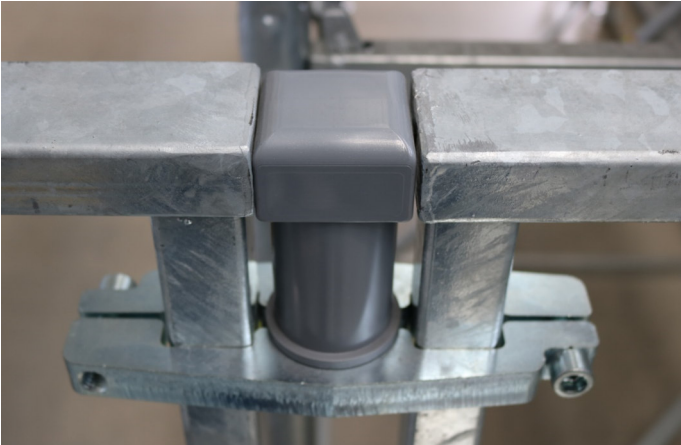
<b>A koriát részei letörtek</b>			
	<ul style="list-style-type: none"> <li>■ Nincs sérülésveszély</li> </ul>			
	<ul style="list-style-type: none"> <li>■ Sérülésveszély éles részek miatt</li> </ul>			
	<ul style="list-style-type: none"> <li>■ Optikailag nem megfelelő</li> </ul>

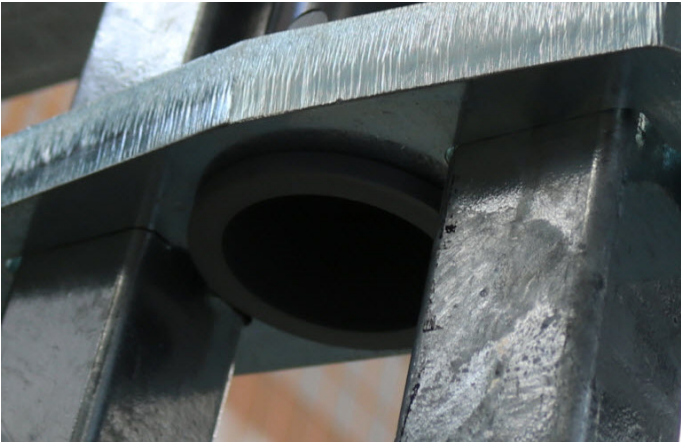
<b>A hüvely részei letörtek</b>			
	<ul style="list-style-type: none"> <li>■ Csatlós lehetséges</li> </ul>			
	<ul style="list-style-type: none"> <li>■ Ha nem lehetséges</li> </ul>

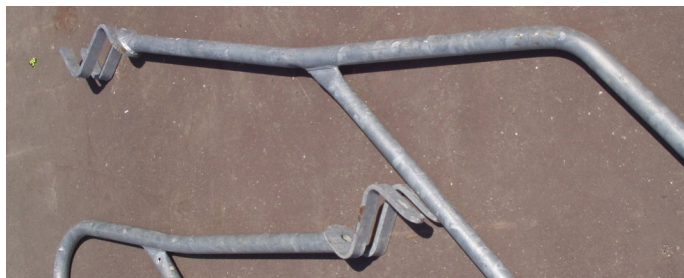
Korklát deformálódott

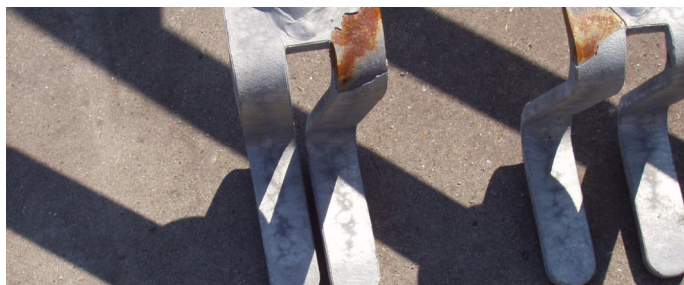
Villa elgörbült rozsdás

Cink réteg megújítása

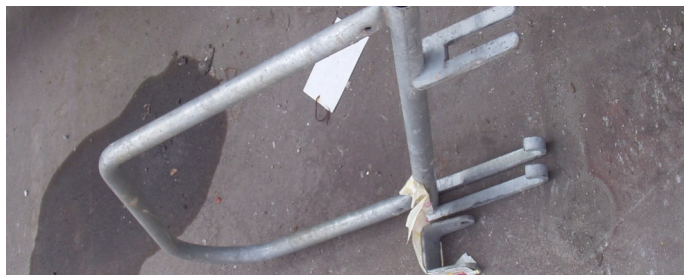
Hiányzó csuklós rögzítő

100826 (rögzítő UAH)

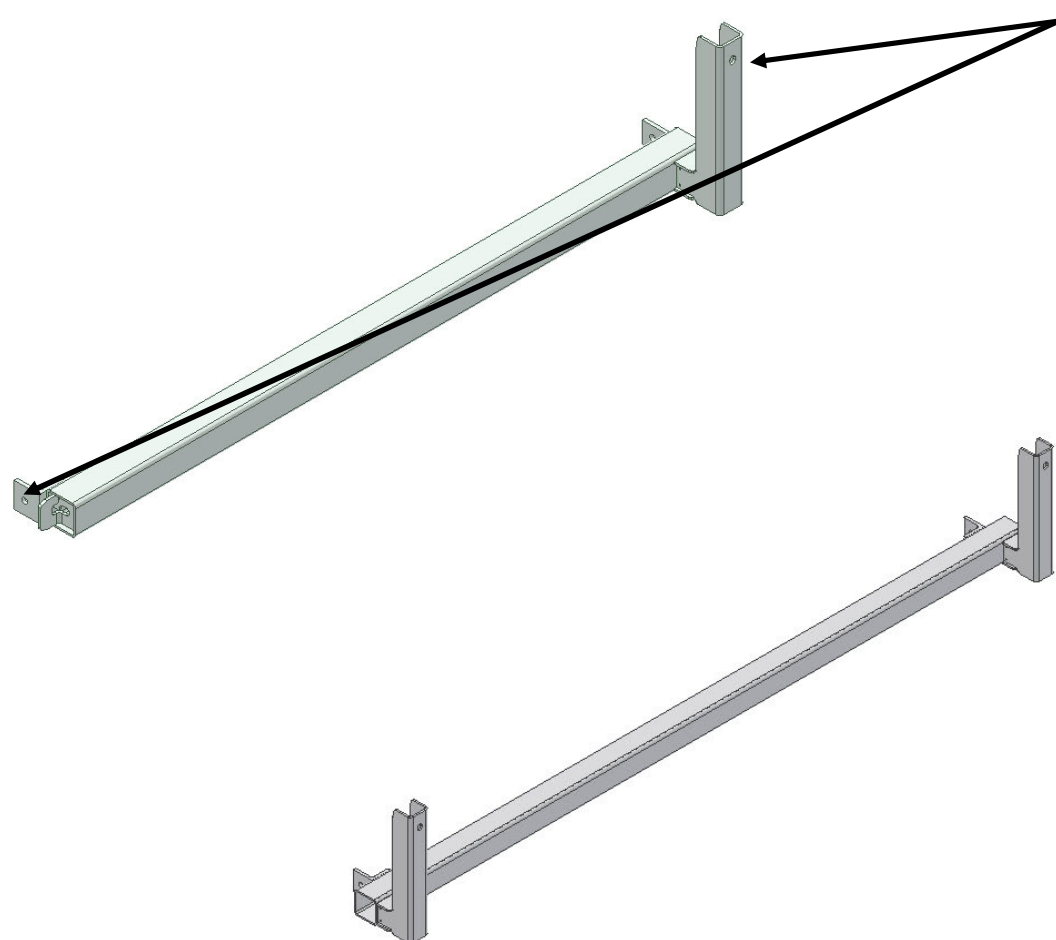
1	1	Csatlakozó	103339
2	2	Vízszintes szelvény

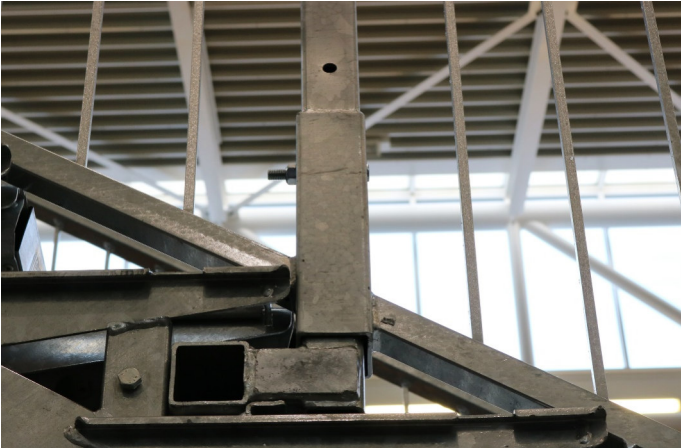
<b>Csatlakozó deformálódott</b> <ul style="list-style-type: none"> <li>■ Ha lehetséges</li> </ul>

<ul style="list-style-type: none"> <li>■ Ha nem lehetséges</li> </ul>

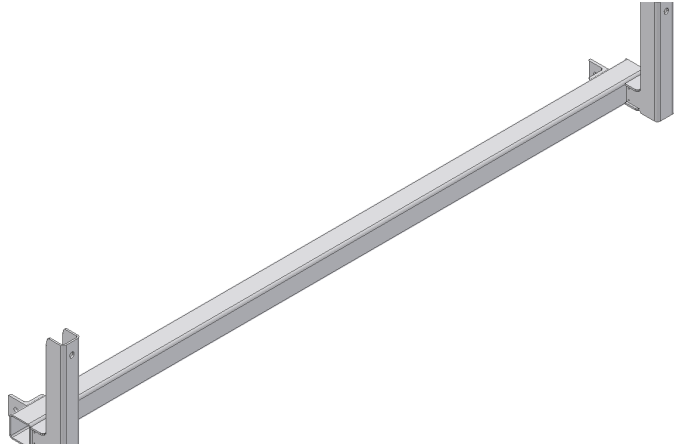
<b>Vízszintes szelvény elgörbült</b> <ul style="list-style-type: none"> <li>■ Lépcsőkorlát behelyezése lehetséges</li> </ul>

<ul style="list-style-type: none"> <li>■ Ha nem lehetséges</li> </ul>

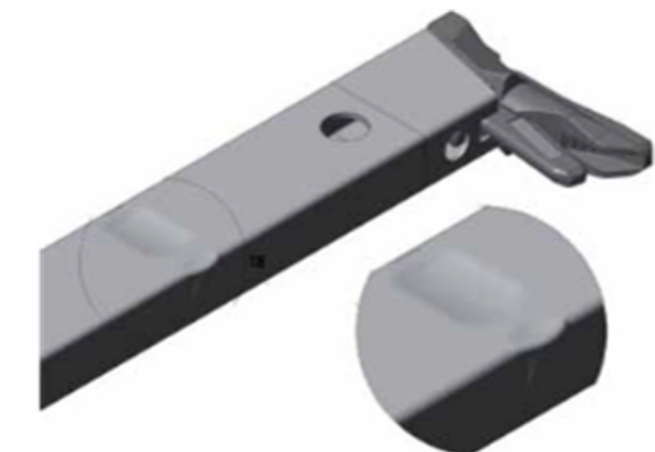
Élet érintő horpadás

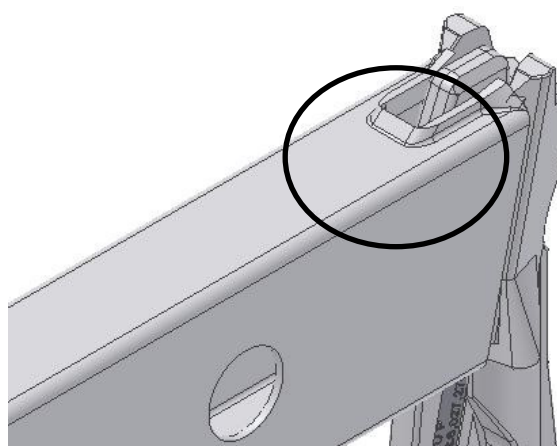
Perem horpadt

■ Ha lehetséges

■ Ha nem lehetséges

■ Anyag repedt

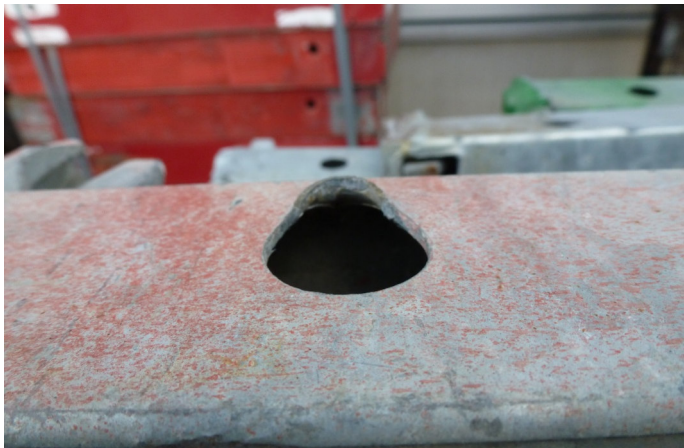
<b>Lyuknál horpadt</b>	<ul style="list-style-type: none"> <li>■ Ha eredeti geometriája megmarad

<ul style="list-style-type: none"> <li>■ Vagy megváltozik</li> </ul>

<ul style="list-style-type: none"> <li>■ Repedés az anyagban</li> </ul>

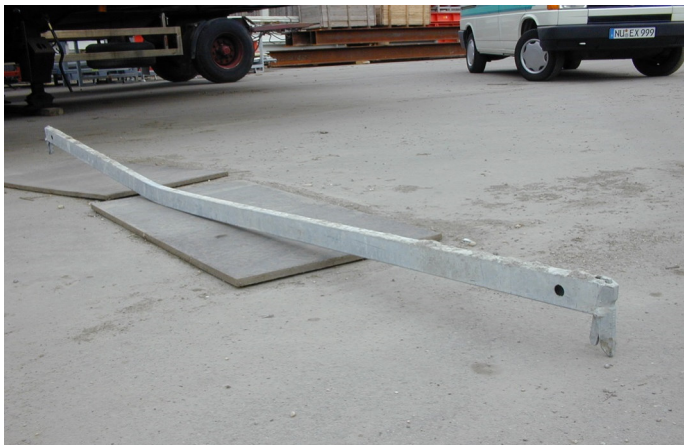
<b>Profil elgörbült</b>

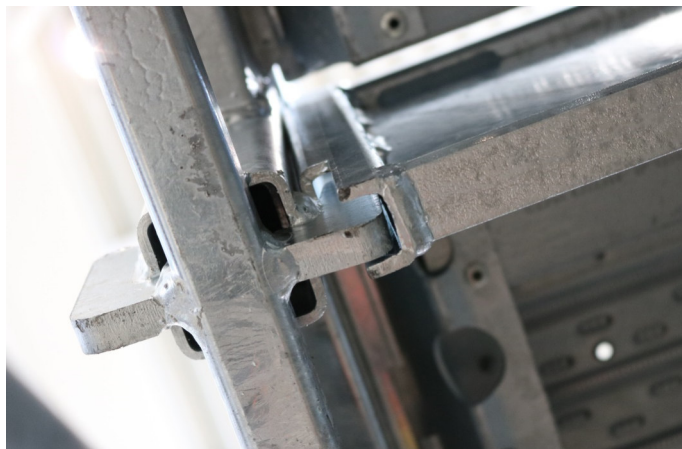
### Csatlakozási pont deformálódott

- Ha lehetséges a behelyezés egyengetés után
- Ha nem lehetséges
- Vagy sérült a hegesztés

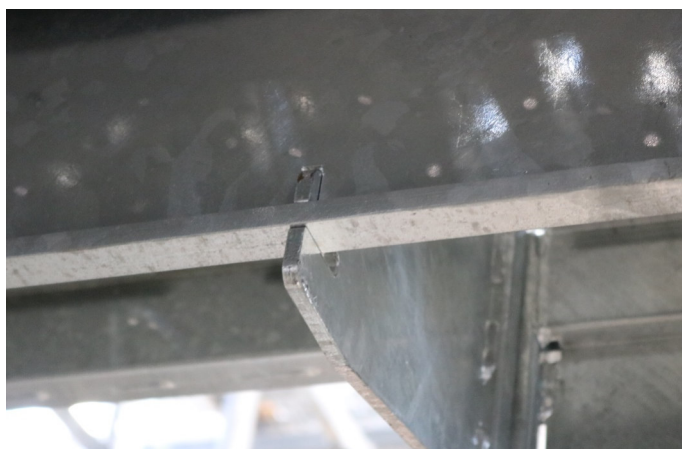
### Merevítő deformálódott

- Ha csatlakozás lehetséges, hegesztés nem sérült
- Ha sérült a hegesztés
- Kapcsolat nem lehetséges

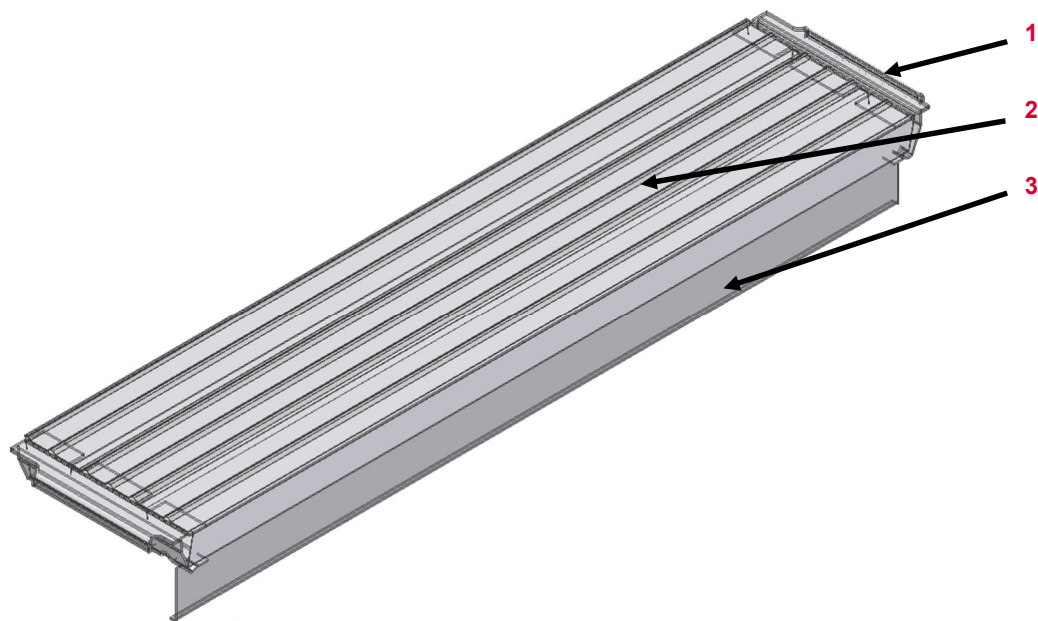
### UP acél járótabla UDS

Sorszám	Megnevezés	Cikkszám
1	Csatlakozó fül	103339
2	Járófelület UDS	
3	Lemez UDS

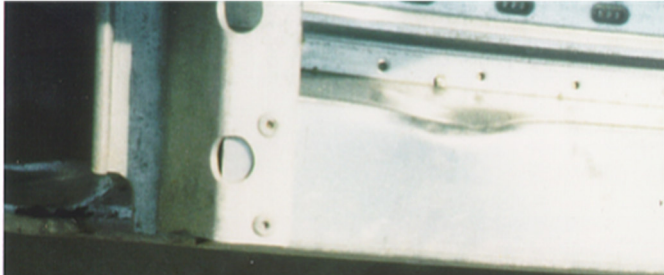
<p><b>Horpadás a profilon</b></p> <ul style="list-style-type: none"> <li>■ Nem érinti a deformáció a Tox- Kapcsolatot</li> </ul>

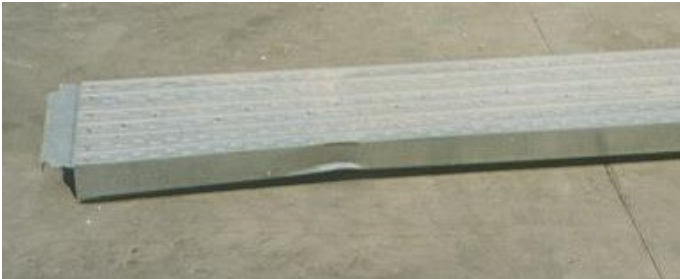
<p><b>Horpadás az oldalprofilon</b></p> <ul style="list-style-type: none"> <li>■ Behelyezés könnyen lehetséges</li> </ul>

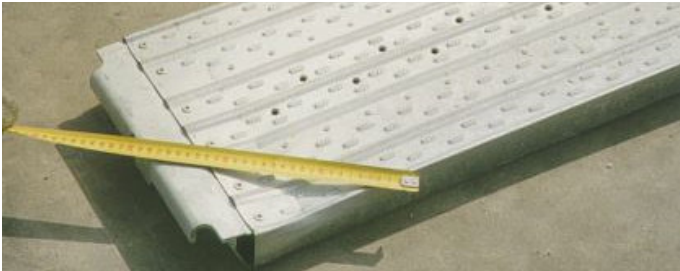
<p><b>Horpadás a járófelület végén</b></p>

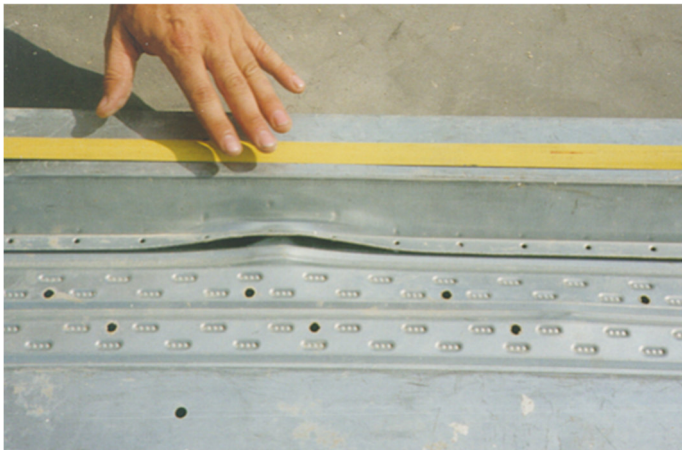
<p><b>A járófelületen</b></p> <ul style="list-style-type: none"> <li>■ &gt; 10 mm</li> <li>■ Tox Kapcsolat sérült</li> </ul>

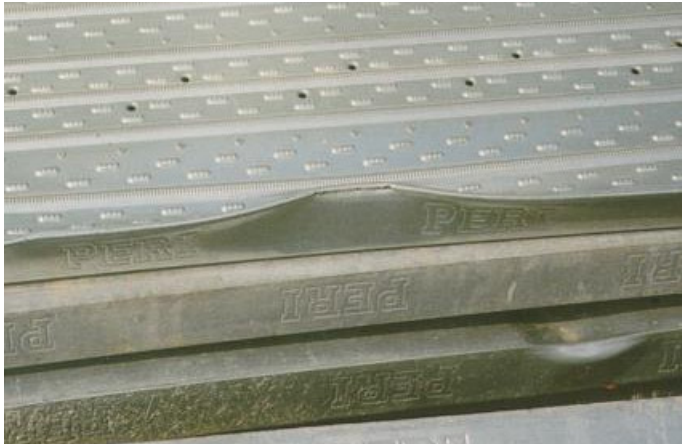
<p><b>A járótábla oldalán horpadt</b></p> <ul style="list-style-type: none"> <li>■ &gt; 10 mm</li> </ul>

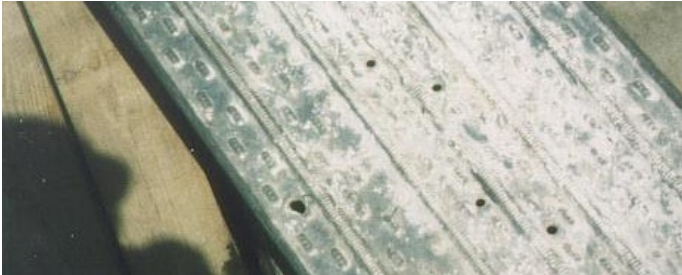
<p><b>Lyuk a járófelületen</b></p> <ul style="list-style-type: none"> <li>■ ≤ 10 mm és a borda sértetlen</li> <li>■ Vagy &gt; 10 mm</li> <li>■ Vagy borda sérült</li> </ul>	<ul style="list-style-type: none"> <li>■

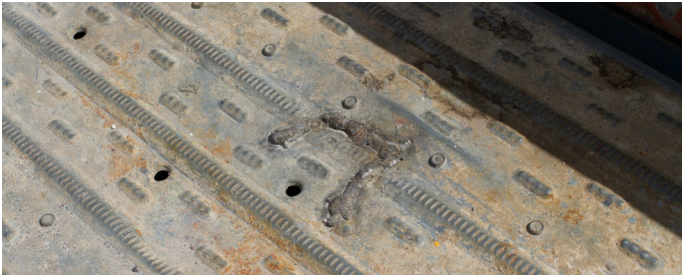
<p><b>Hegesztett sérülések a járófelületen</b></p> <ul style="list-style-type: none"> <li>■ ≤ Ø 25 mm</li> <li>■ Végprofil érintett</li> <li>■ Merevítő érintett</li> </ul>	<ul style="list-style-type: none"> <li>■

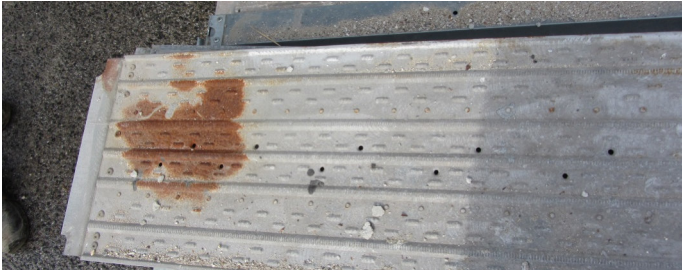
<p><b>Acél járótábla rozsdásodik</b></p> <ul style="list-style-type: none"> <li>■ Csak a felületen rozsdásodik</li> </ul>	<ul style="list-style-type: none"> <li>■

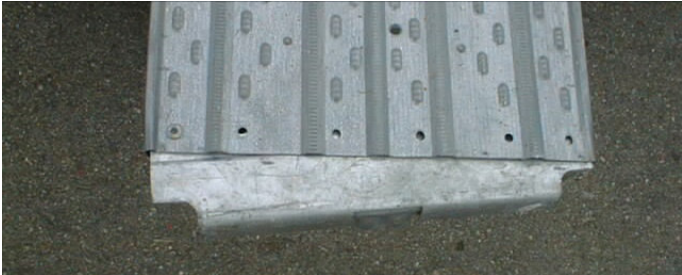
<p><b>Törött / hiányzó szegecsek</b></p>

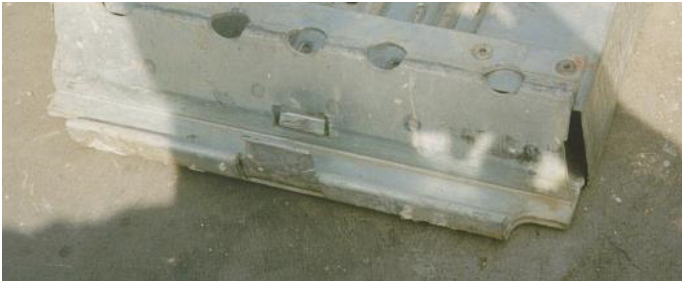
<p><b>Kiemelésvédelem konzolja</b></p> <ul style="list-style-type: none"> <li>■ Deformálódott</li> <li>■ Ha nem lehetséges vagy törött</li> </ul>

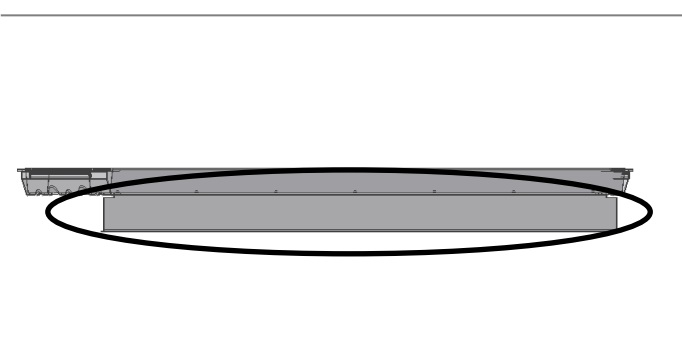
<p><b>Lemez elgörbült</b></p> <ul style="list-style-type: none"> <li>■ Ha lehetséges</li> <li>■ Vagy ha nem lehetséges</li> </ul>

<p>108476 (150) 108531 (200) 108537 (250)</p>

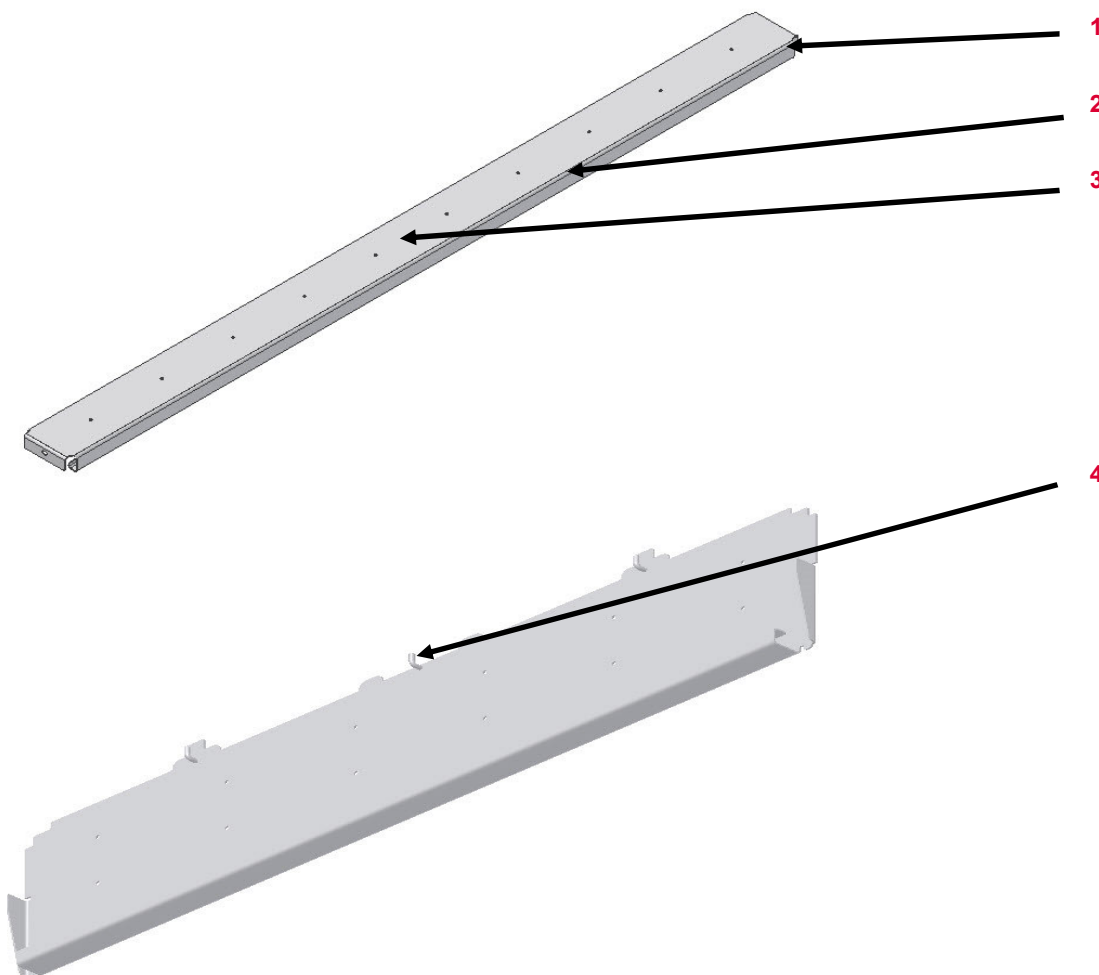
1	Rögzítő elem
2	Oldal profil
3	Járófelület
4	Horog

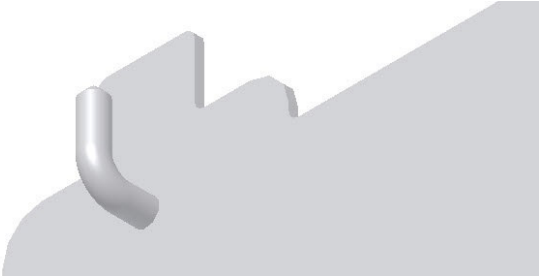
<b>Horog elgörbült</b> <ul style="list-style-type: none"> <li>■ Ha lehetséges</li> </ul>

<ul style="list-style-type: none"> <li>■ Ha nem lehetséges</li> </ul>

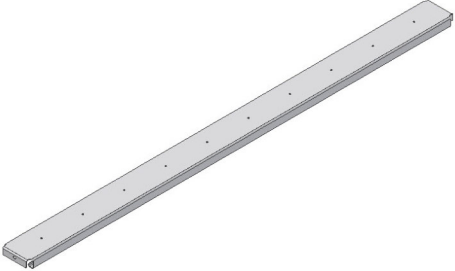
<b>Járótábla elgörbült</b> <ul style="list-style-type: none"> <li>■ Kapcsolás lehetséges</li> </ul>

<ul style="list-style-type: none"> <li>■ Vagy ha nem lehetséges</li> </ul>

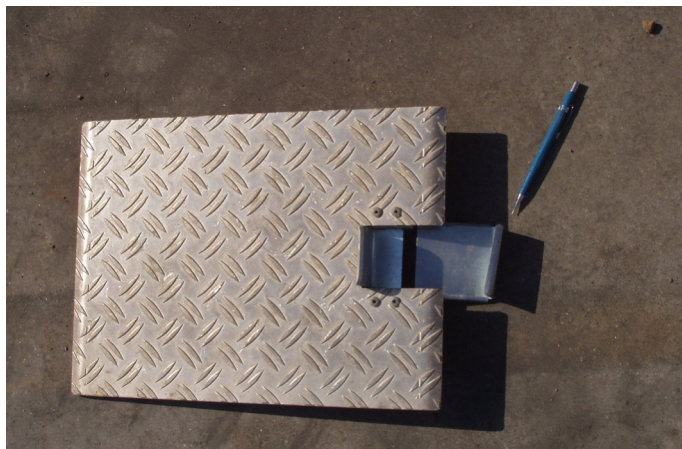
Csatlakozó lap elgörbült

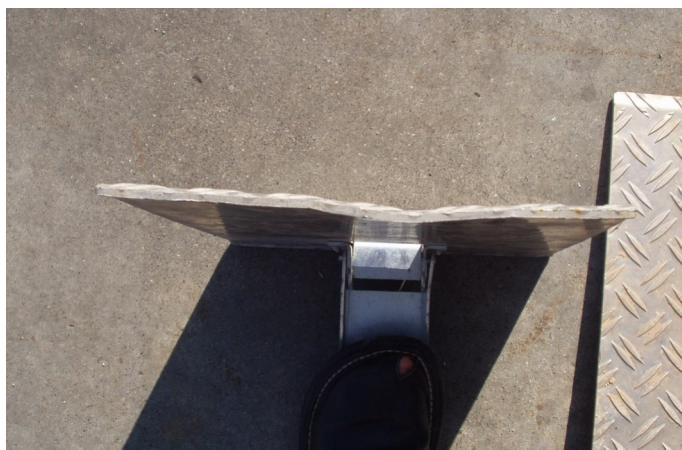
Leszálló összekötő deformálódott
