# PERI Bérleti kritériumok

## PERI UP homlokzati állványrendszerek

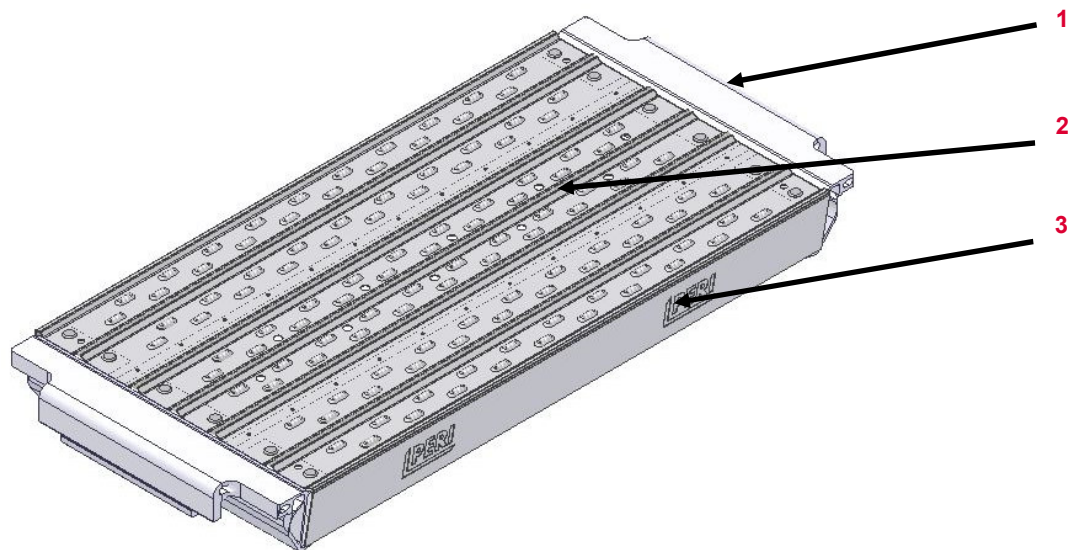
### Acél járótábla UDS

Sorsz..	leírás	Cikkszám
1	Rögzítő profil	
2	Járófelület	
3	Oldal profil

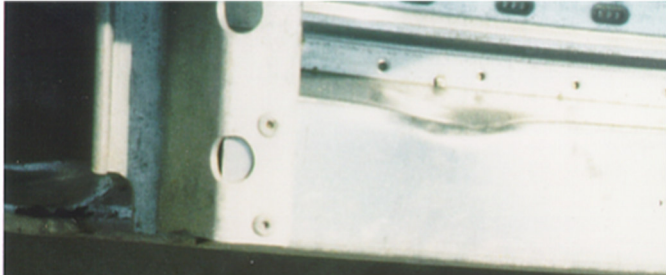
<p><b>33.20.01 Belső horpadás az oldalprofilon</b></p> <ul style="list-style-type: none"> <li>Nincs deformáció a Tox-csatlakozáson</li> </ul>

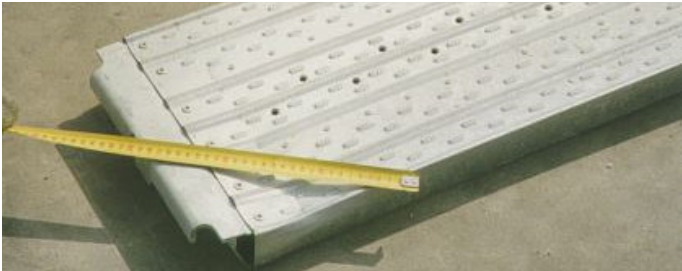
<p><b>33.20.03 A járótábla végén horpadt azaz nem beilleszthető</b></p>

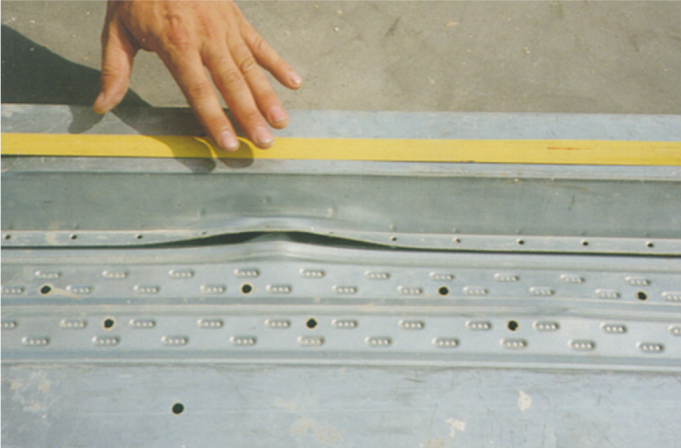
<b>33.20.04 Járótábla a felületén horpadt</b>			
	<ul style="list-style-type: none"> <li>■ Ha &gt; 10 mm</li> <li>■ Vagy Tox-Kapcsolat megsérült</li> </ul>

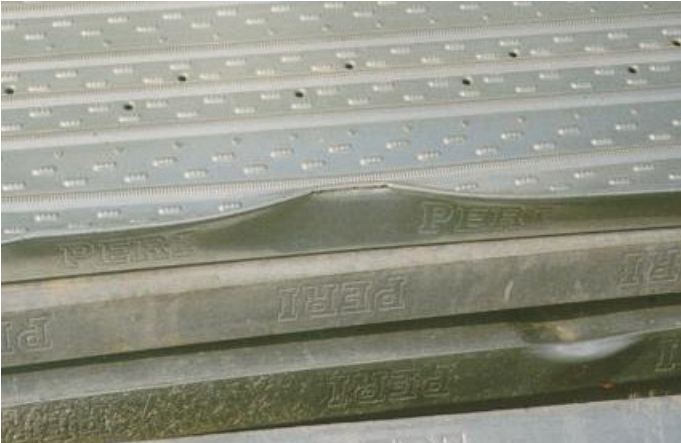
<b>33.20.05 Járótábla oldala horpadt</b>			
	<ul style="list-style-type: none"> <li>■ &gt; 10 mm</li> </ul>

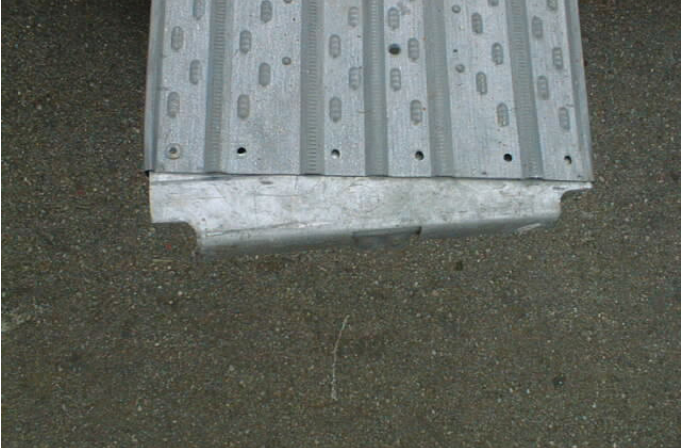
<b>33.20.09 Törött   Hiányzó szegecs</b>

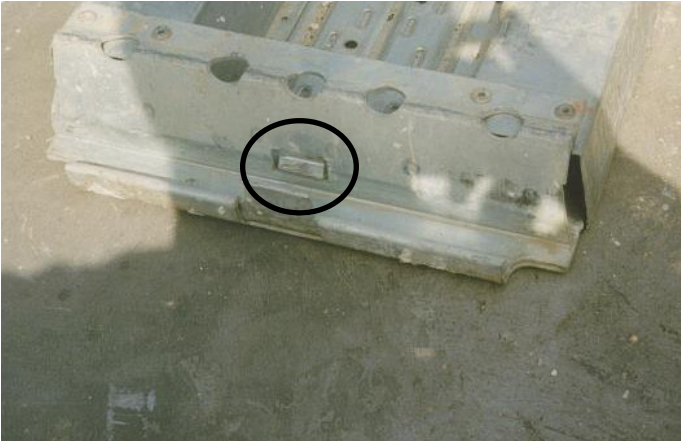
<b>33.20.10 Rögzítő / tartó fül</b>			
	<ul style="list-style-type: none"> <li>■ Hajlott</li> <li>■ Vagy törött</li> </ul>

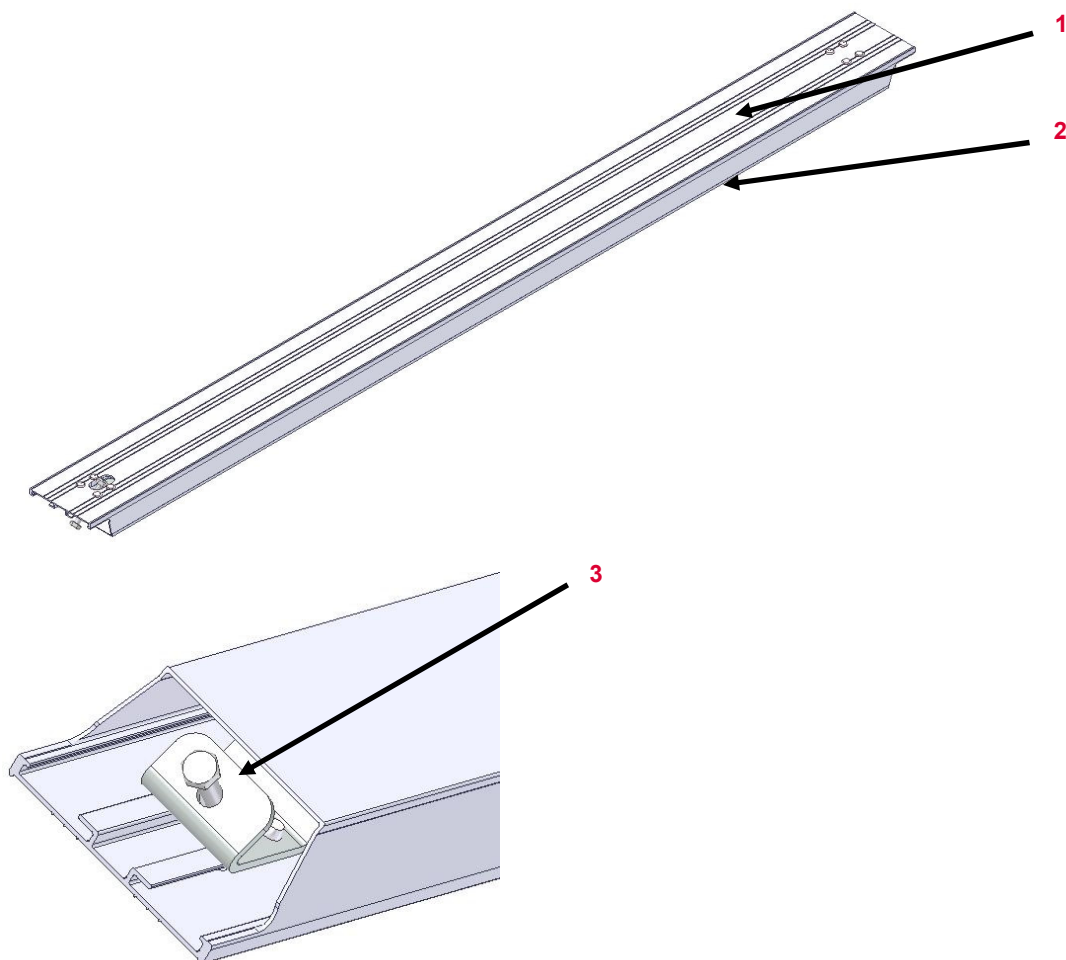
### Járófelület réskitöltő

1

Járófelület

2

Alsó oldal

3

Akaszto-rögzítő

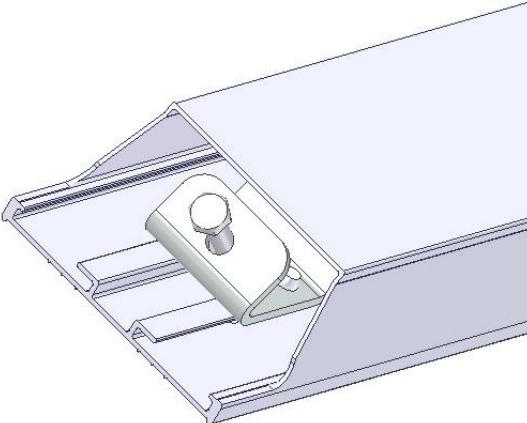
<p><b>33.20.12 Akasztó rögzítő deformálódott   Hiányzik</b></p>

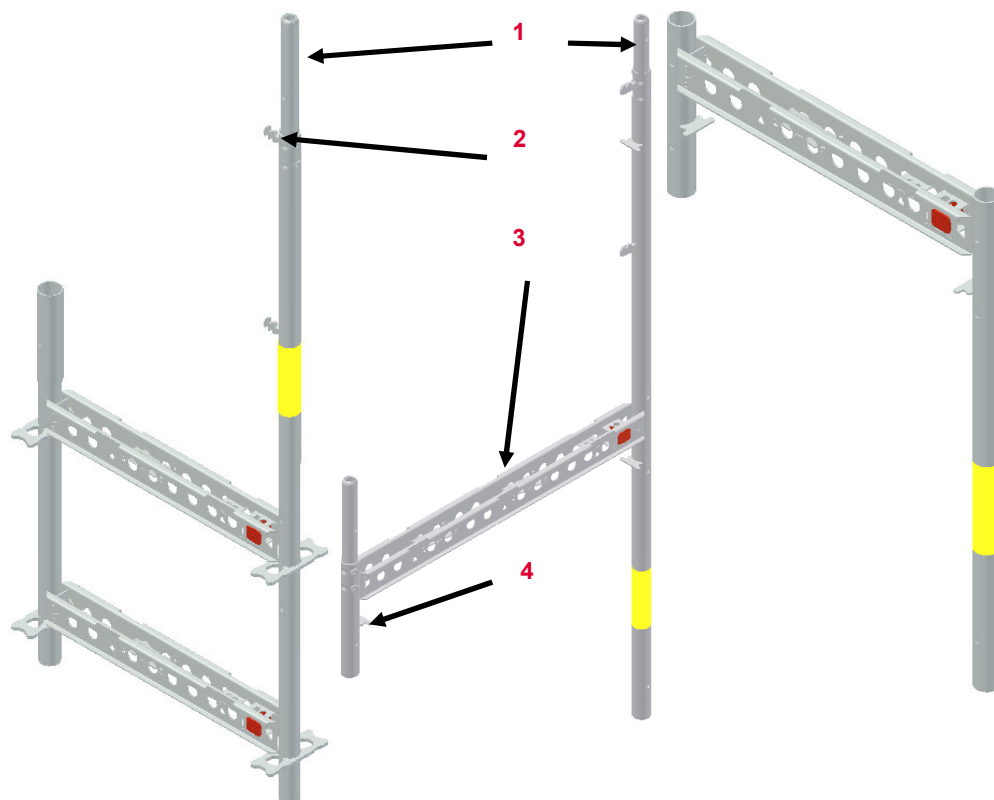
### Alapkeret UVF | T- keret UVT | L- keret UVL

Sorsz..	leírás	Cikkszám
1	Csap	
2	Korlát csatlakozás	
3	Járótábla kapcsoló profil	
4	Ütköző

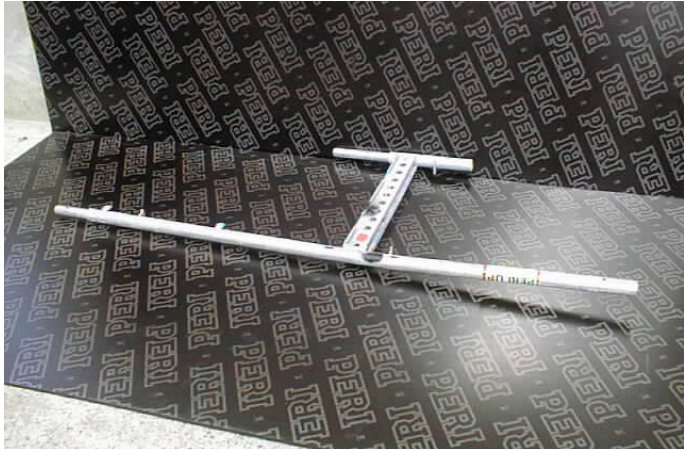
<p><b>33.20.13 Fügőleges cső elhajlott</b></p> <ul style="list-style-type: none"> <li>■ Nincs horpadás a csőben &gt; 3,0 mm de ≤ 15 cm</li> <li>■ Vagy &gt; 15 cm</li> </ul>

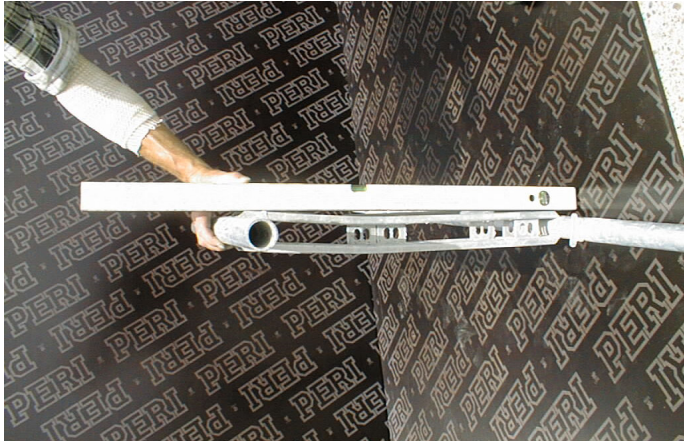
<p><b>33.20.14 Járótábla kapcsoló profil elhajlott</b></p> <ul style="list-style-type: none"> <li>■ Járótábla behelyezhető de sérült a profil</li> <li>■ Járótábla behelyezése nem lehetséges</li> </ul>

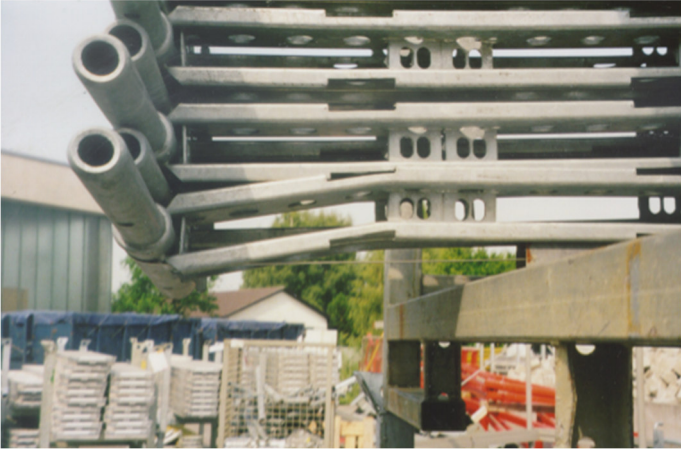
<b>33.20.15 Járótábla kapcsoló profil eldeformálódott</b>

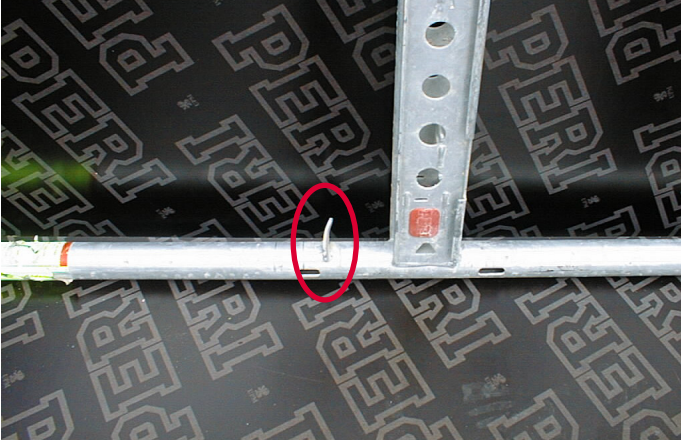
<b>33.20.16 Lemez elhajlott</b> <ul style="list-style-type: none"><li>■ Hegesztés nem sérült</li></ul>

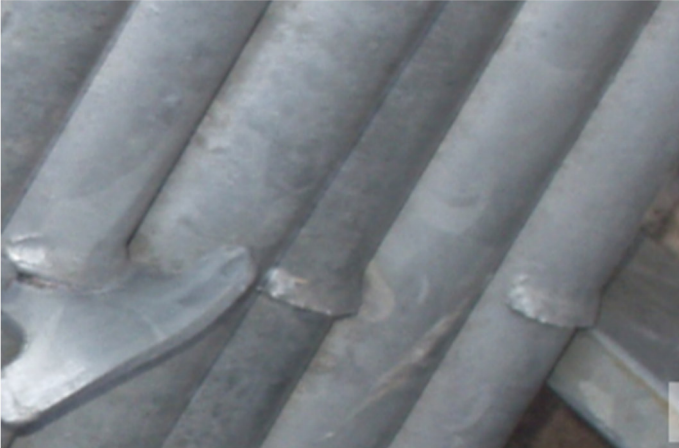
<b>33.20.17 Hiányzó ütköző lemez</b>

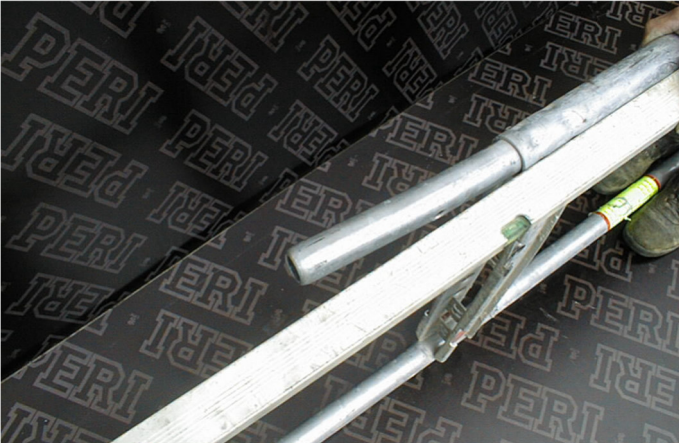
<b>33.20.18 Függőleges csap elhajlott</b> <ul style="list-style-type: none"><li>■ Minden látható deformáció</li></ul>

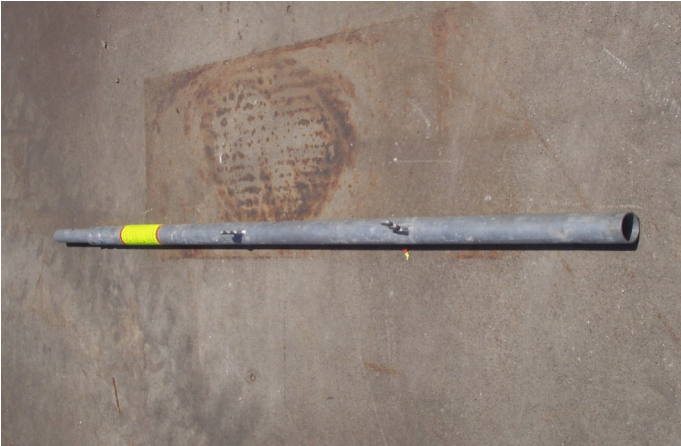
<b>33.20.21 Koriáttartó lemez elhajlott</b>			
	<ul style="list-style-type: none"><li>■ Ha lehetséges</li></ul>

<ul style="list-style-type: none"><li>■ Ha nem lehetséges</li></ul>

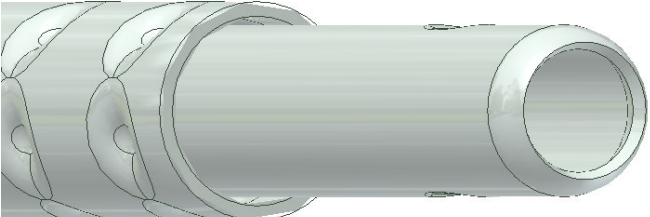
<b>33.20.22 Csap deformálódott</b>			
	<ul style="list-style-type: none"><li>■ Minden látható deformáció</li></ul>

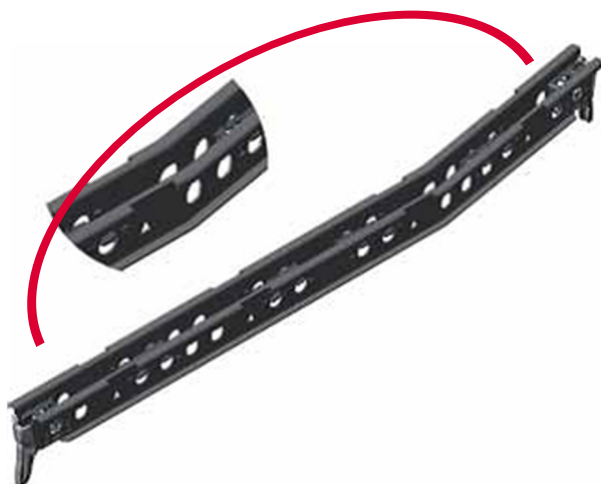
### 33.20.23 Profil elhajlott

- > megengedett hajlás (L/300)

Cikk	Megengedett elhajlás
UHD 72	3 mm
UHD 104	4 mm
UHD 150	5 mm
UHD 200	7 mm
UHD 250	8 mm
UHD 300	10 mm

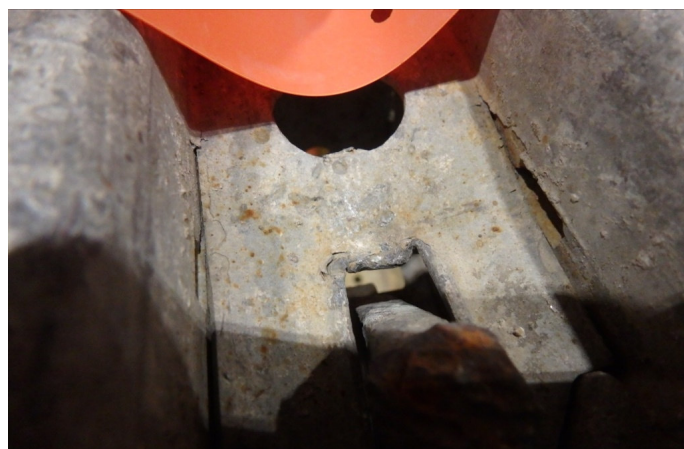
### 33.20.24 Ékház rongálódott

- Ha lehetséges

- Ha nem lehetséges

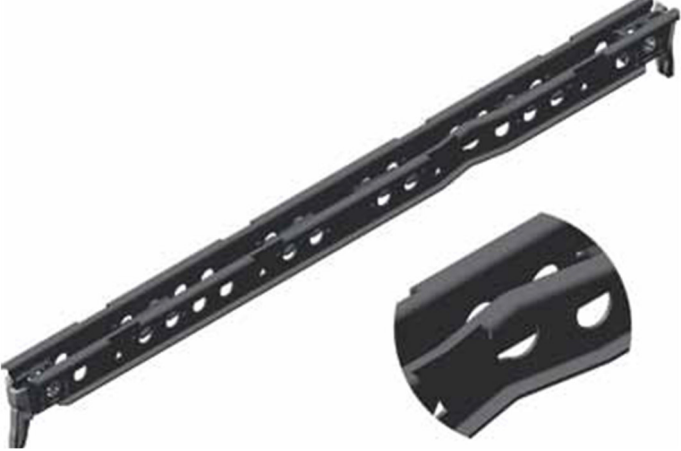
33.20.25 Profil horpadása

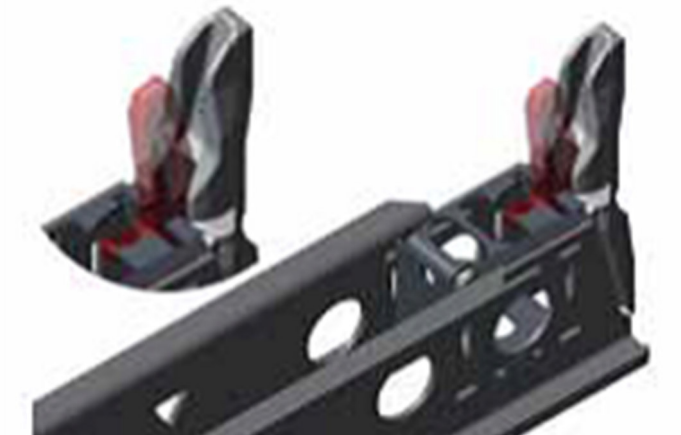
33.20.26 Ék hiányzik   Ék ház sérült

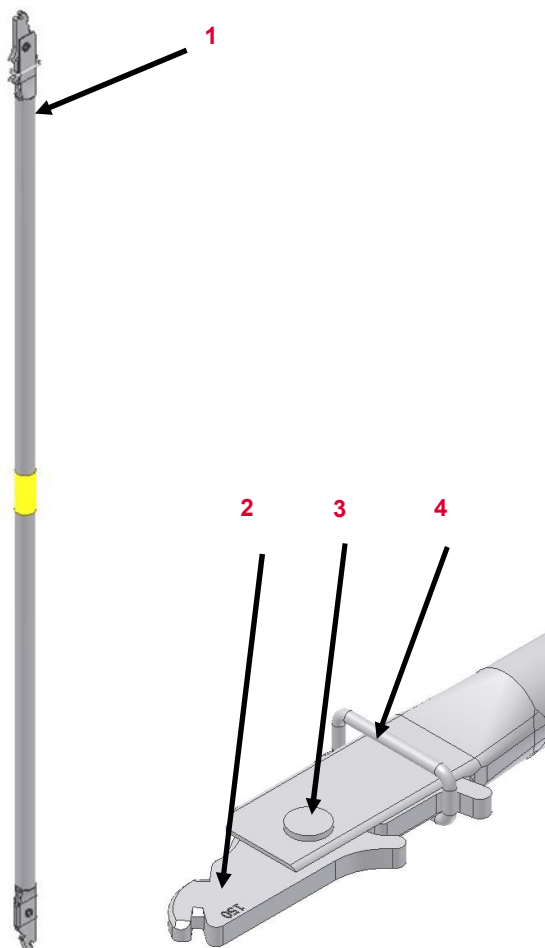
### Átlós merevítő UBF

1	Csőprofil	
2	Rögzítő fej	
3	Félig üreges szegecs	100251
4	Biztosító gyűrű	100252

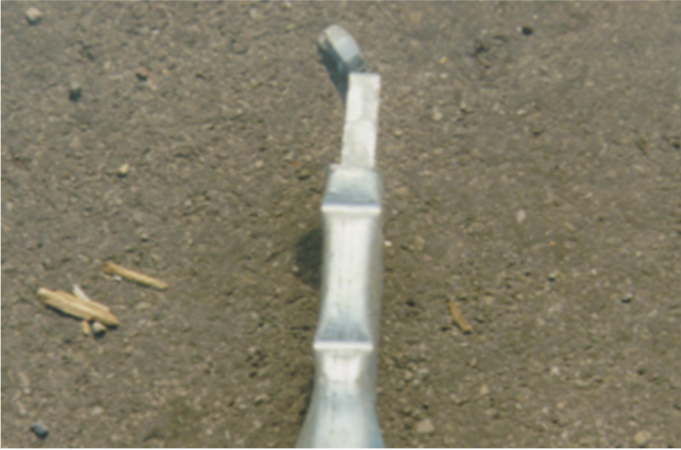
<p><b>33.20. Átlós fej</b></p> <ul style="list-style-type: none"> <li>■ Deformáció &gt; 5 mm</li> </ul>

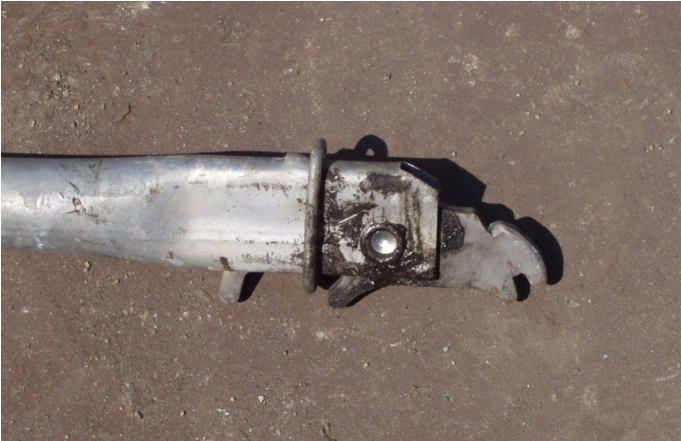
<p><b>33.20.30 Átlós fej erősen szennyezett</b></p> <ul style="list-style-type: none"> <li>■ Ha tisztítható</li> <li>■ Ha nem tisztítható</li> </ul>

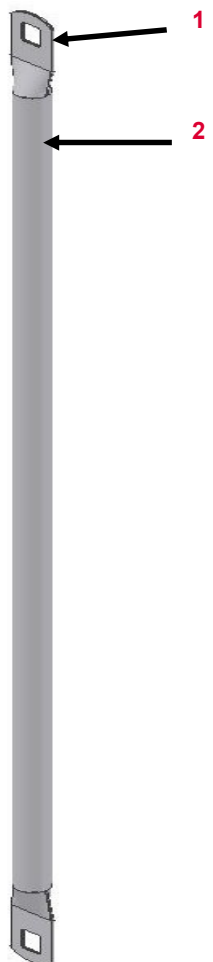
### Korlát UPG

1 Vég profil

2 csőprofil

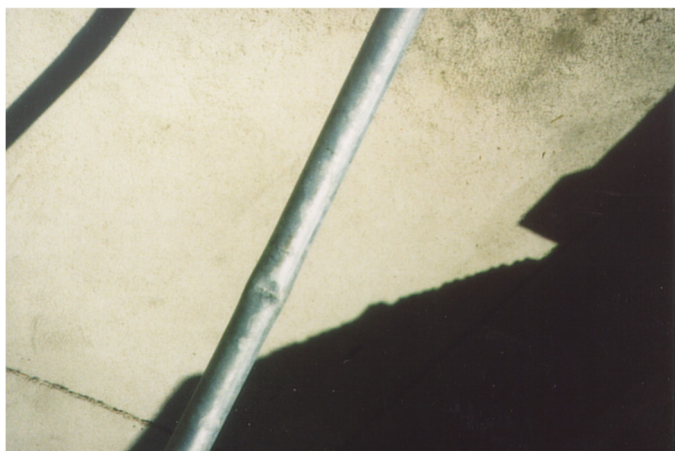
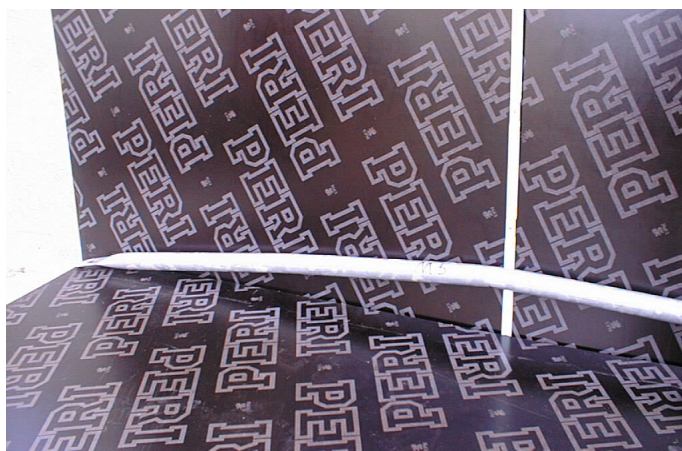
### 33.20.31 Korlát elhajlott

- Nincs horpadás a profilban és  $\leq$  a megengedett hajlás ( $l/100$ )
- Vagy horpadás a profilon
- Vagy  $>$  megengedett hajlás ( $l/100$ )

Cikk	Megengedett hajlás
UPG 150	15 mm
UPG 200	20 mm
UPG 250	25 mm
UPG 300	30 mm
UPG 400	35 mm

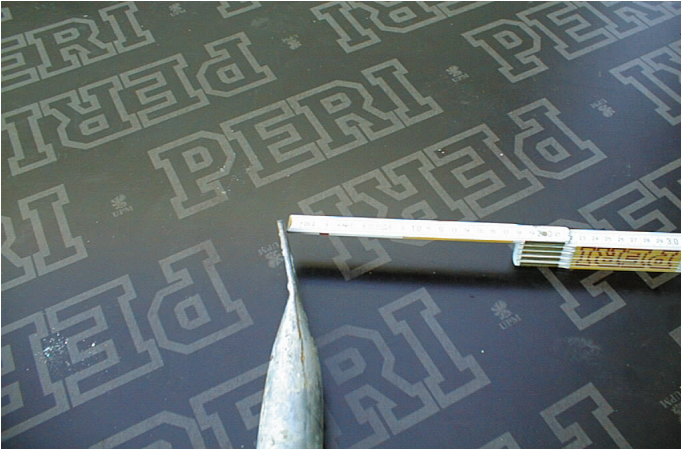
<b>33.20.32 Profil vége</b> <ul style="list-style-type: none"> <li>Hajlás szöge &lt; 45°</li> </ul>

<b>33.20.33 Profil vége erősen elhajlott</b> <ul style="list-style-type: none"> <li>Repedés az anyagban</li> <li>Vagy elhajlás szöge &gt; 45 °</li> </ul>

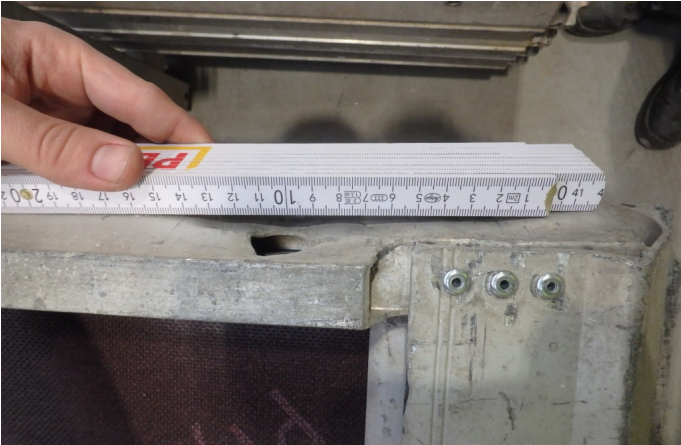
<p><b>33.20.34 Horpadás az alumínium profilon</b></p> <ul style="list-style-type: none"> <li>■ Létrás feljáró könnyen behelyezhető</li> <li>■ És profil éle nem sérült!</li> </ul>

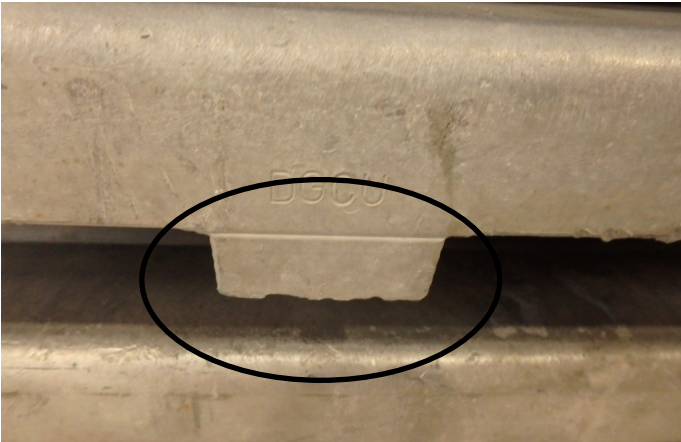
<p><b>33.20.35 rögzítő fül</b></p> <ul style="list-style-type: none"> <li>■ Megrepedt</li> <li>■ Vagy roncsolódott</li> </ul>

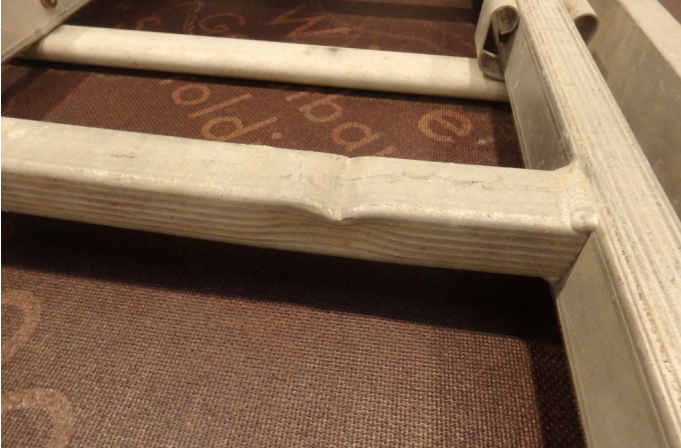
<b>33.20.36 Létra</b> <ul style="list-style-type: none"> <li>■ Repedés (létracsere)</li> </ul>

<ul style="list-style-type: none"> <li>■ Vagy hiányzik</li> </ul>

<ul style="list-style-type: none"> <li>■ Vagy élprofil horpadt (létracsere)</li> </ul>

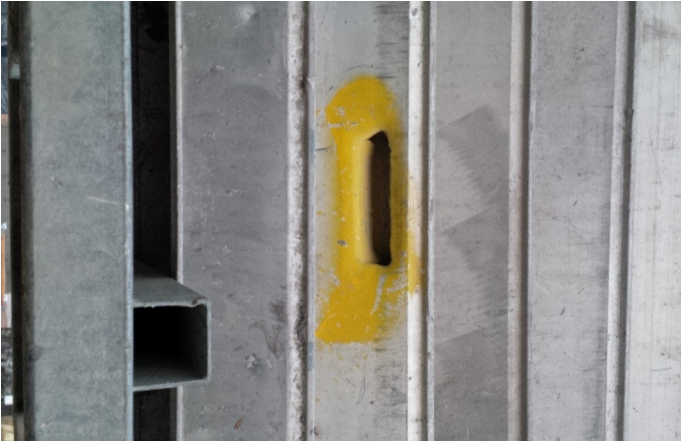
<b>33.20.37 Lyuk a létrás feljárón</b>

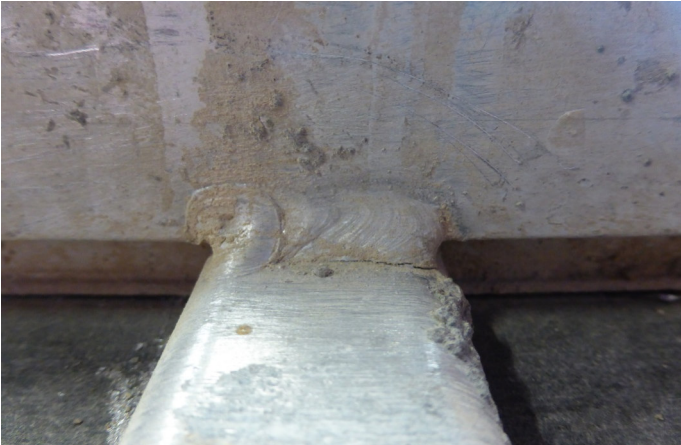
<p><b>33.20.38 Hegesztés repedt az alátámasztásnál</b></p> <ul style="list-style-type: none"><li>■ Nem deformálódott a merevítés</li></ul>

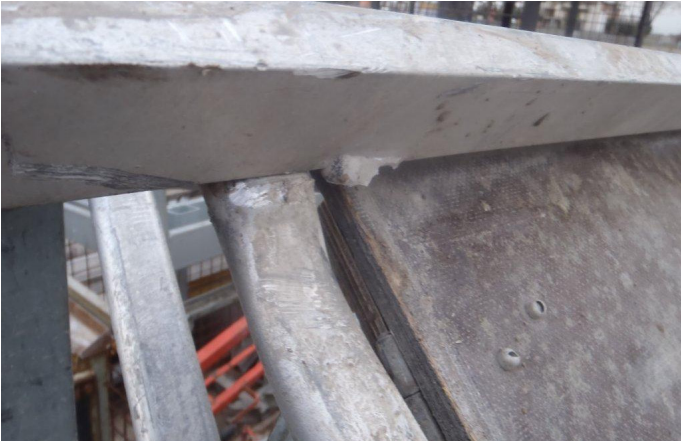
<p><b>33.20.39 Hegesztés elrepedt / eltört</b></p> <ul style="list-style-type: none"><li>■ Merevítés deformálódott</li></ul>

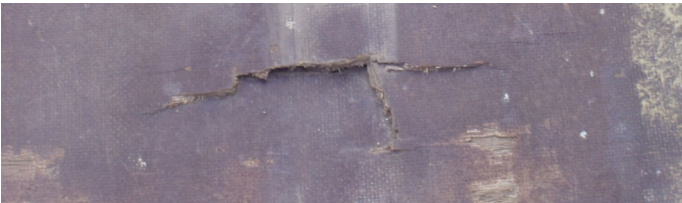
33.20.40 Lyuk a járófelületen / ajtó felületén

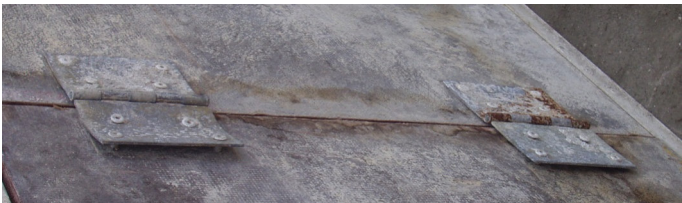
33.20.41 Zsanérok nem működnek

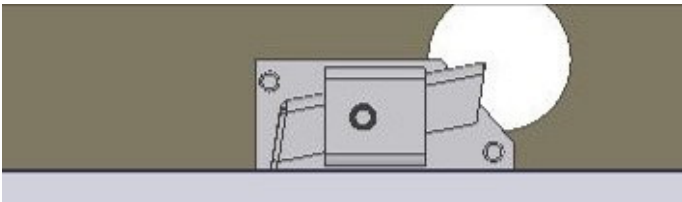
33.20.42 Retsz nem működik

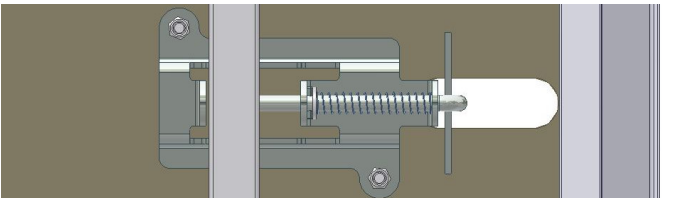
33.20.43 Rugós zár nem működik

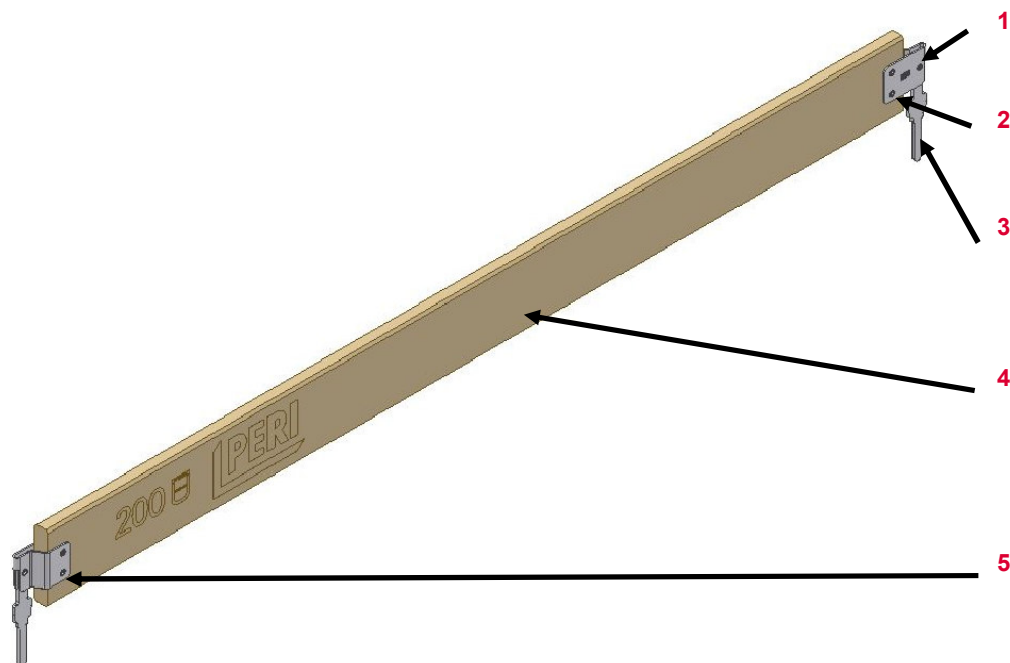
### Lábdeszka UPT-3

Sorsz..	leírás	Cikkszám
1	Szegecs 75x18	100136
2	Szegecs DIN 75x41	100384
3	Csap	125169
4	Lábdeszka	
5	Zsanér	108065

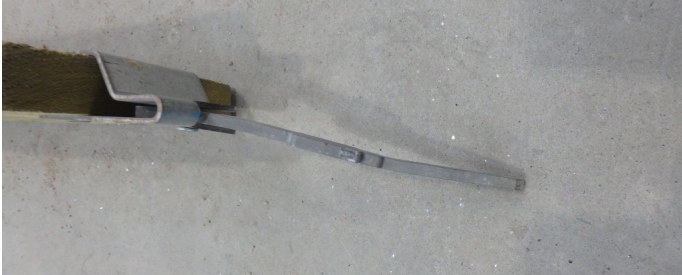
33.20.44 Rögzítés sérült

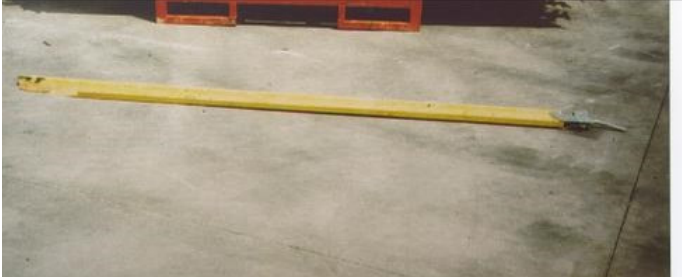
33.20.45 Lábdeszka törött

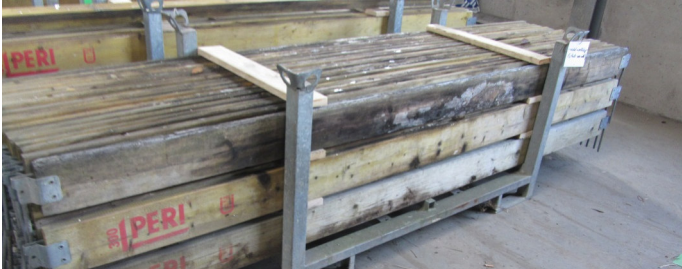
33.20.46 Lábdeszka elhasználódott

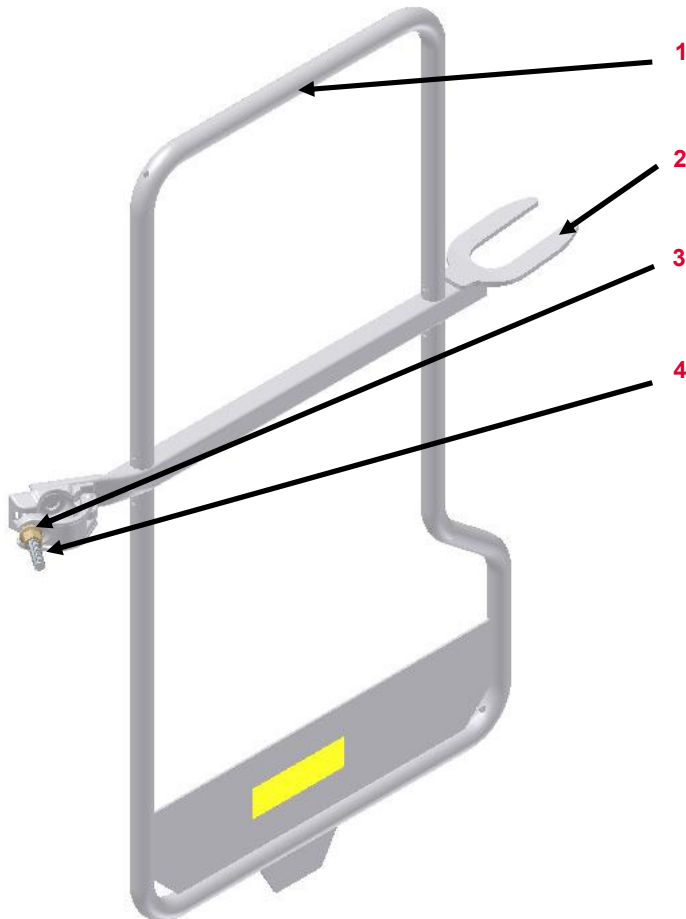
### Végkorlát UPX

Sorsz..	leírás	Cikkszám
1	Védőkorlát	
2	Villa	
3	Anyá	710340
4	Kalapácsfejű csavar	710290

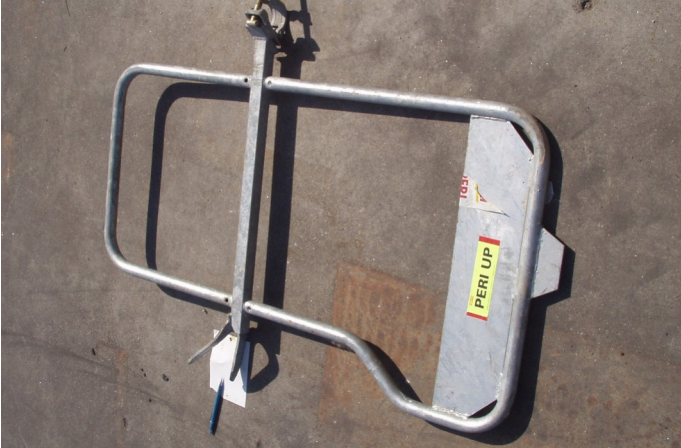
<b>33.20.47 Villa elgörbült</b>  ■ Eltérés ≤ 20 mm

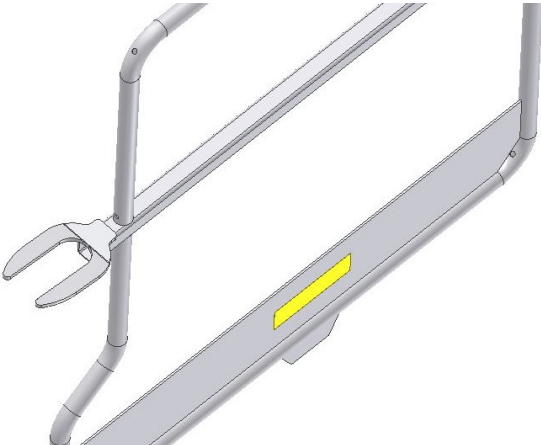
<b>33.20.48 Láblemez hajlott / horpadt</b>

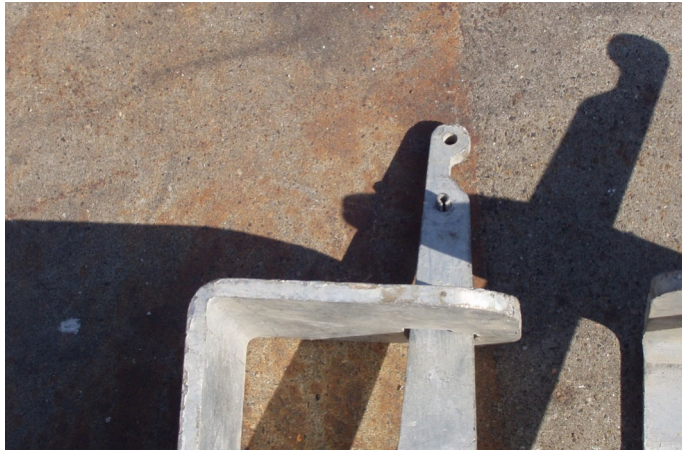
33.20.49 Hiányzó hasított ék

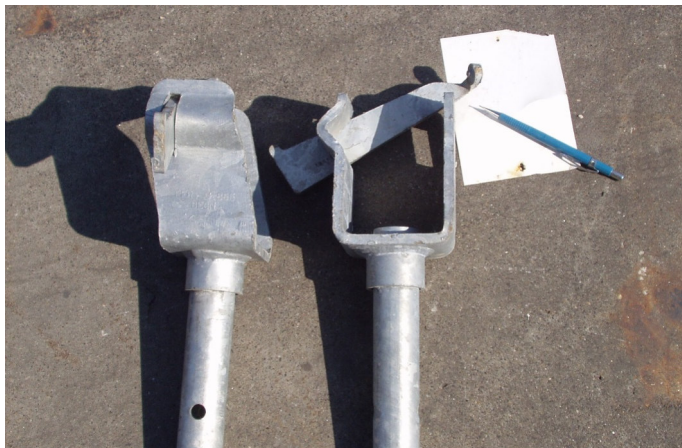
33.20.50 Ék elhajlott vagy hiányzik

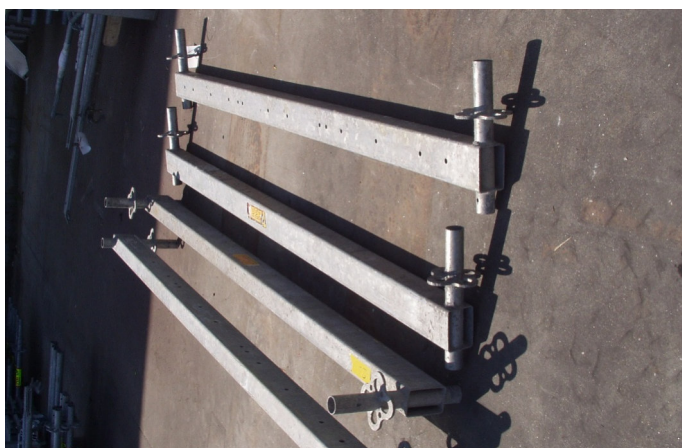
33.20.52 Hiányzó csapos elem

- Alapgerenda nem sérült
