PERI bérleti kritériumok

LGS védőtető

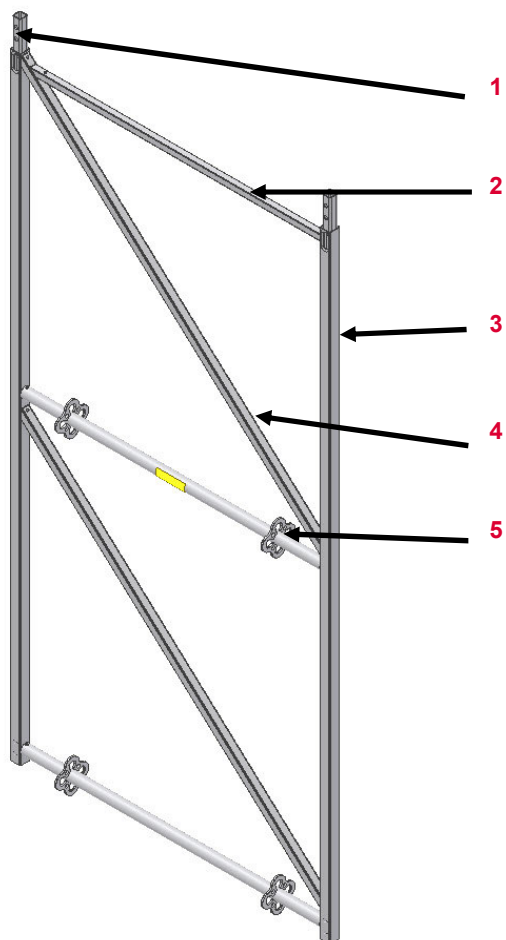
| LGS elemek | Sorsz. | Leírás | Cikkszám |

| 1 | Csatlakozó |
| 2 | Vertikális cső |
| 3 | Belső cső |
| 4 | Diagonális cső |
| 5 | Rozetta |

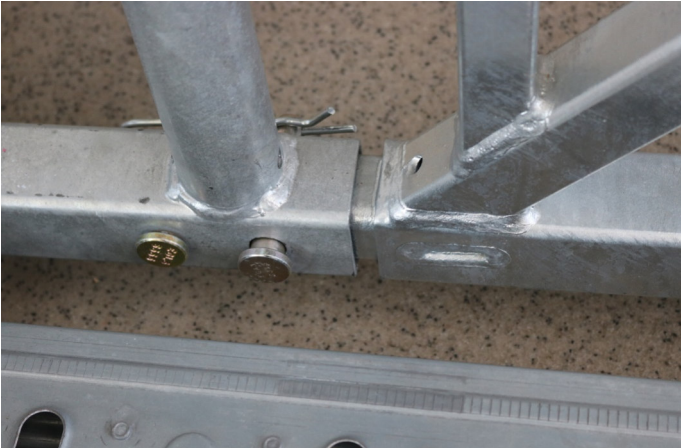
| LGS elemek | Leírás | Instrukció | Fizetési kondíció | Típus |
|--|--|---|---|---|
| | Csomópont görbült | | | |
| | <ul style="list-style-type: none"> Ha lehetséges a kapcsolatot létrehozni és nincs törés a cink felületen | | | |
| | <ul style="list-style-type: none"> Ha nem lehetséges a kapcsolat | | | |
| | <ul style="list-style-type: none"> Ha törés van a cink felületen | | | |

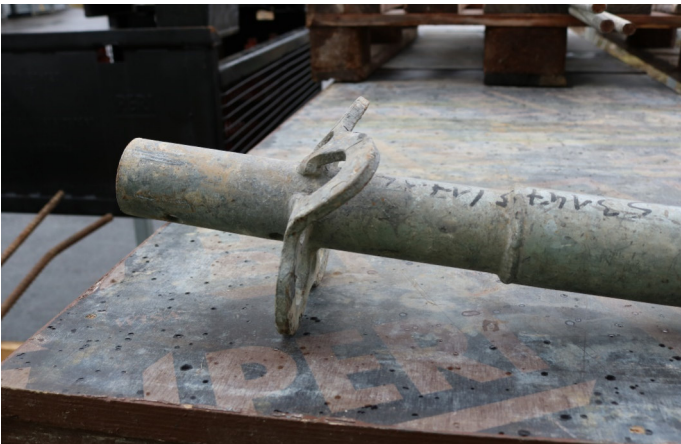
| LGS elemek | Leírás | Instrukció | Fizetési kondíció | Típus |
|--|--|---|---|---|
| | Rozetta görbült | | | |
| | <ul style="list-style-type: none"> ≤ 20 mm | | | |
| | <ul style="list-style-type: none"> Ha > 20 mm | | | |
| | <ul style="list-style-type: none"> Ha repedt vagy törött a rozetta | | | |

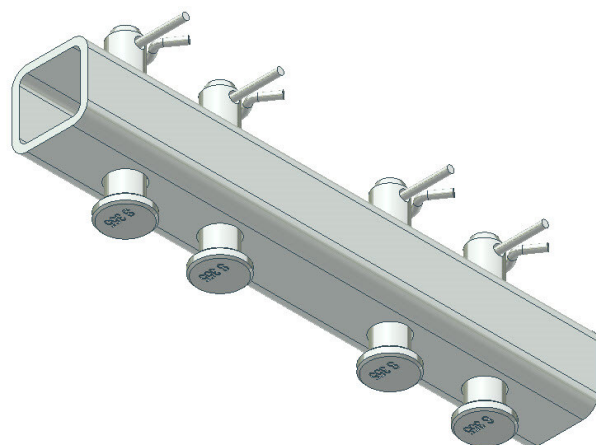
Csap / sasszeg

- hiányzik
- sérülés miatt használhatatlan

106031 (Csap 16*70)
018060 (Sasszeg 4/1)

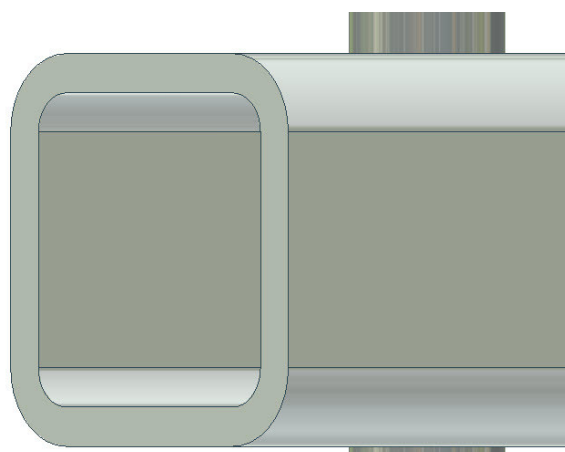
Cső görbült / horpadt

- Kapcsolat még lehetséges
- Kapcsolat nem lehetséges a továbbiakban
- Törés a cink felületben

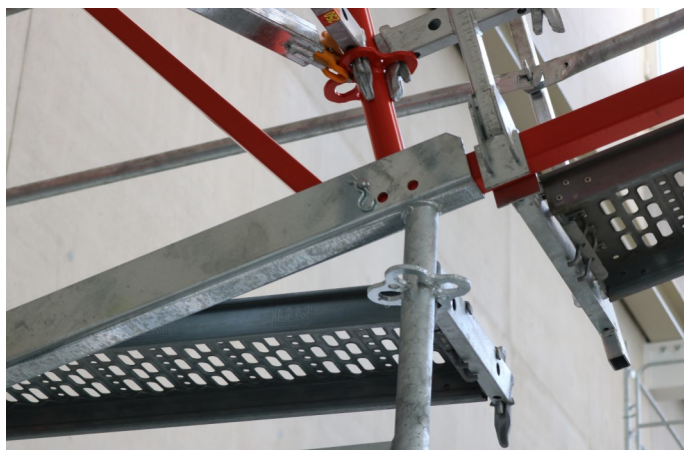
Sín görbült

- Ha lehetséges a kapcsolatot létrehozni
- Ha nem lehetséges létrehozni
- Ha törés van a cink felületen

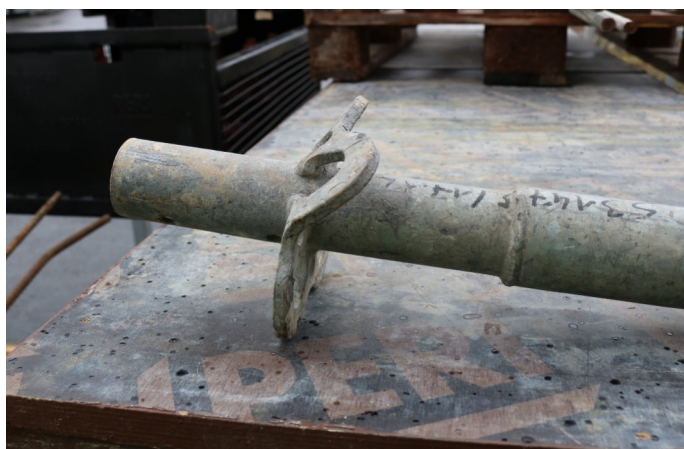
Rozetta görbült

- ≤ 20 mm
- vagy > 20 mm
- Vagy törés/repedés van a rozettán

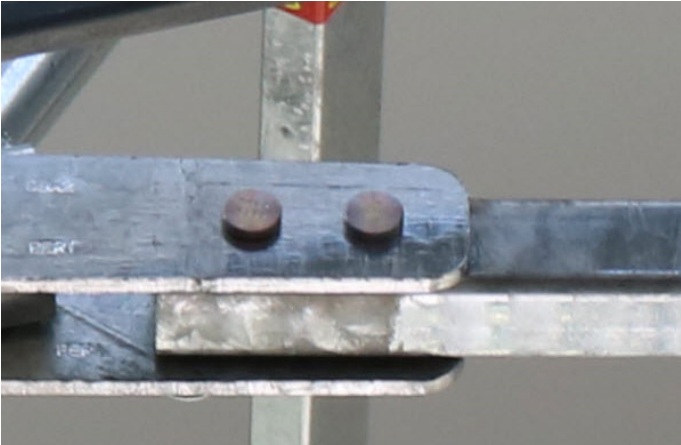
| Oromkapocs UR (128334; 104778; 104981) | Leírás | Instrukció | Fizetési kondíció | Típus |
|--|--|---|---|---|
| | Csavar Sasszeg Csapok | | | |
| | <ul style="list-style-type: none"> ■ Hiányzik | | | |
| | <ul style="list-style-type: none"> ■ Ha használhatatlan sérülés miatt | | | |

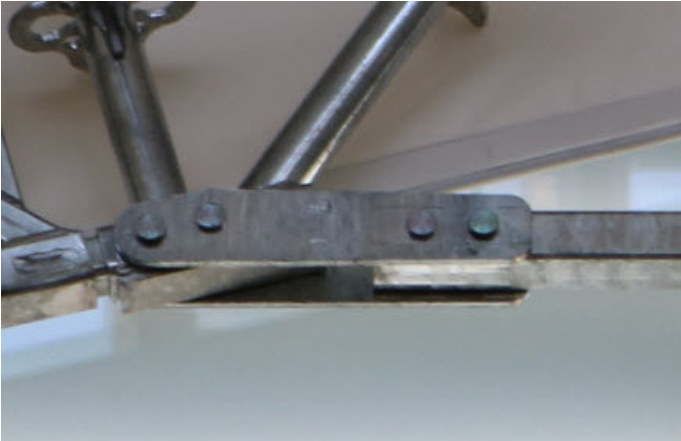
| Oromkapocs UR (128334; 104778; 104981) | Leírás | Instrukció | Fizetési kondíció | Típus |
|--|--|---|---|---|
| | Összefogó elgörbült | | | |
| | <ul style="list-style-type: none"> ■ Ha a javítás lehetséges | | | |
| | <ul style="list-style-type: none"> ■ Ha a javítása nem lehetséges | | | |

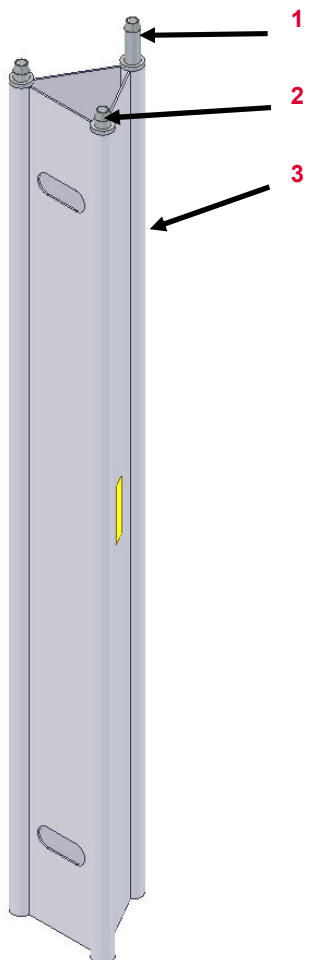
LGS görgő sín alu URT

| Sorsz. | Leírás | Cikkszám |
| 1 | Kapcsoló hosszú | 104800 |
| 2 | Kapcsoló rövid | 104848 |
| 3 | Vezető sín | |

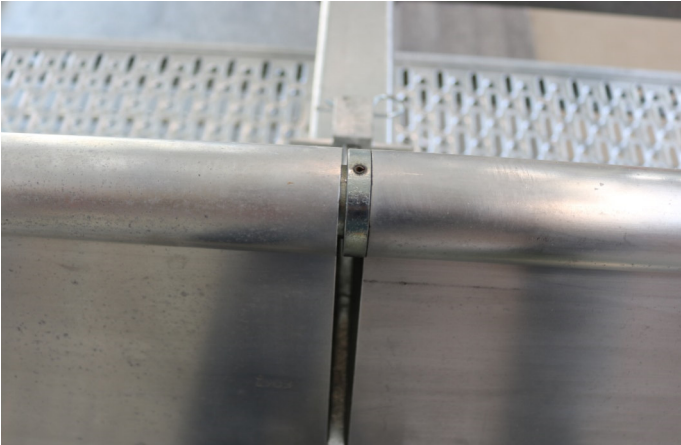
| Alu vezetősin | Leírás | Instrukció | Fizetési kondíció | Típus |
|--|---|---|---|---|
| | Kapcsoló <ul style="list-style-type: none"> ■ Hiányzik | | | |
| | <ul style="list-style-type: none"> ■ Vagy sérült külső behatás miatt | | | |

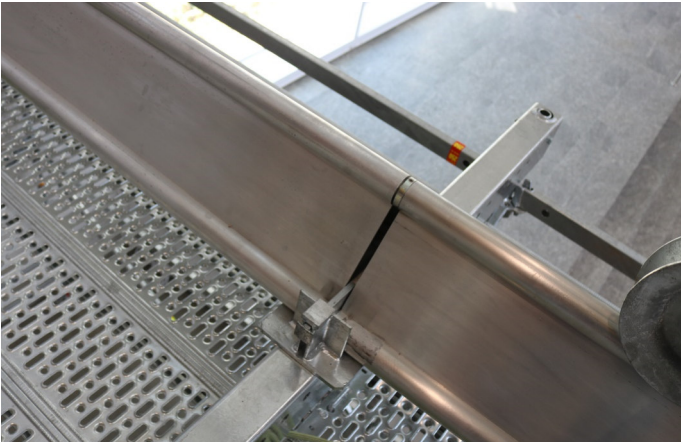
| Alu vezetősin | Leírás | Instrukció | Fizetési kondíció | Típus |
|--|---|---|---|---|
| | Vezetősín görbült <ul style="list-style-type: none"> ■ Görgő még mozgatható | | | |
| | <ul style="list-style-type: none"> ■ A görgő a továbbiakban már nem mozgatható | | | |

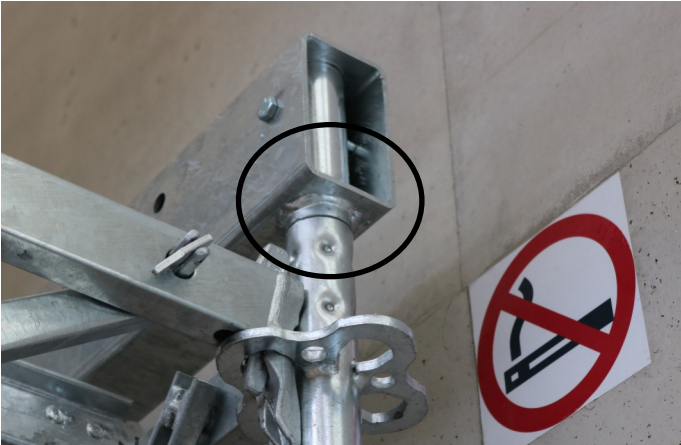
| Sín lef. tartó, vez. sín, heveder (105394 115018 105390 105386) Leírás | Instrukció | Fizetési kondíció | Típus |
|--|---|---|---|
| <p>Csomópont görbült, horpadt</p> <ul style="list-style-type: none"> ■ Fügőleges csövek behelyezése még lehetséges ■ Ha a továbbiakban nem lehetséges | <p>✓</p> <p>☒ ☒</p> | <p>☒</p> <p>☒</p> | <p>👁️</p> <p>⚙️</p> |

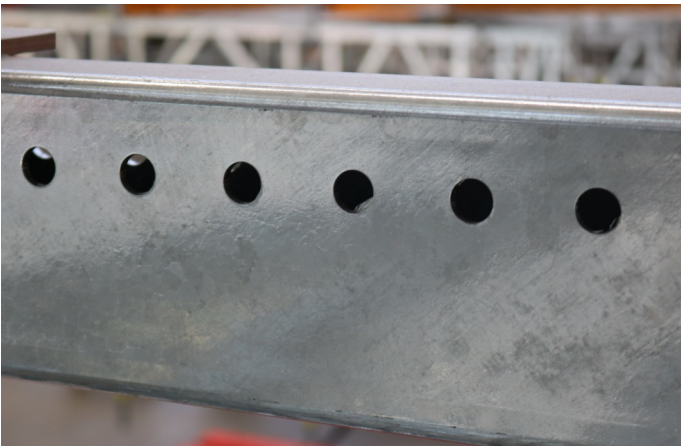
| Sín lef. tartó, vez. sín, heveder (105394 115018 105390 105386) Leírás | Instrukció | Fizetési kondíció | Típus |
|--|---|---|---|
| <p>Furat átmérő deformált, megnőtt</p> <ul style="list-style-type: none"> ■ $\varnothing > 18 \text{ mm}$ | <p>☒ ☒</p> | <p>☒</p> | <p>⚙️</p> |

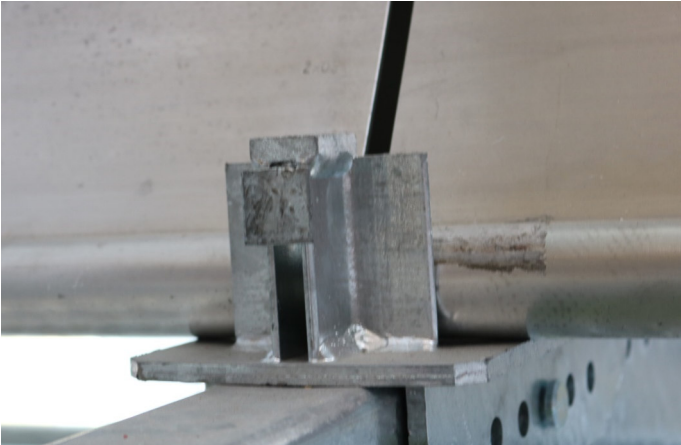
| LGS-URF Sínlefogó (104853) | Leírás | Instrukció | Fizetési kondíció | Típus |
|---|--|--|--|--|
| | Csomópont görbült <ul style="list-style-type: none"> ■ Ha lehetséges a sín behelyezése ■ Ha a továbbiakban nem lehetséges | | | |

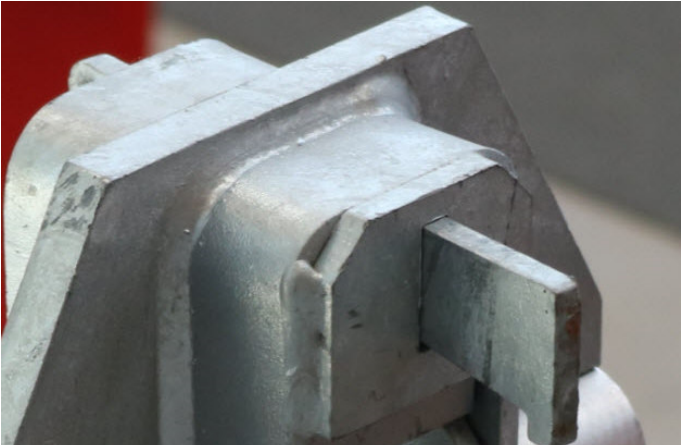
| LGS ütköző URA-2 (118022) | Leírás | Instrukció | Fizetési kondíció | Típus |
|--|--|--|---|---|
| | <p>Ék hiányzik</p> | | | |

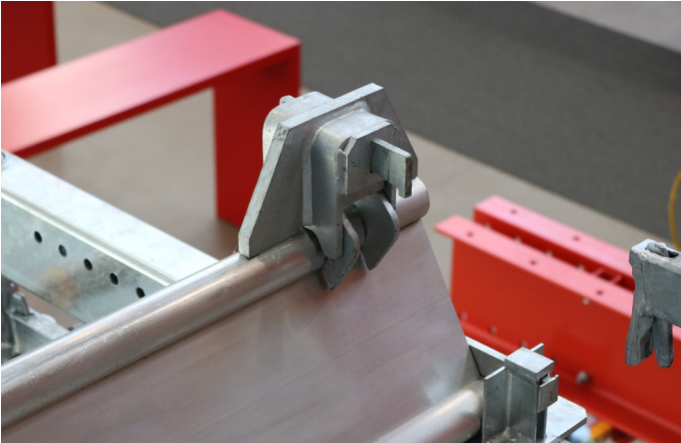
| LGS ütköző URA-2 (118022) | Leírás | Instrukció | Fizetési kondíció | Típus |
|--|--|--|---|---|
| | <p>Elem görbült</p> <ul style="list-style-type: none"> ■ Ha funkcióját betölti | Egyengetés után a funkció működését ellenőrizni kell | | |
| | <ul style="list-style-type: none"> ■ Ha a funkcióját nem tölti be, javíthatatlan | | | |

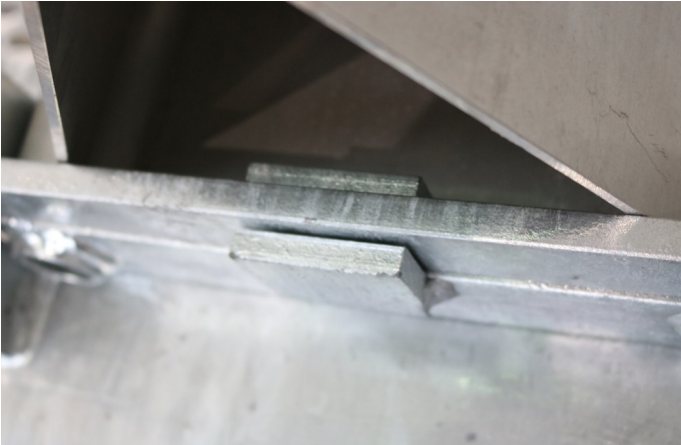
| LGS sín végelem URD (104852) | Leírás | Instrukció | Fizetési kondíció | Típus |
|--|---|---|---|---|
| | Lap görbült | | | |
| | <ul style="list-style-type: none"> ■ Ha funkcióját még betölti egyengetés után | | | |
| | <ul style="list-style-type: none"> ■ Ha a továbbiakban nem használható | | | |
| | <ul style="list-style-type: none"> ■ Ha repedés van a hegesztésben javítás előtt vagy után | | | |

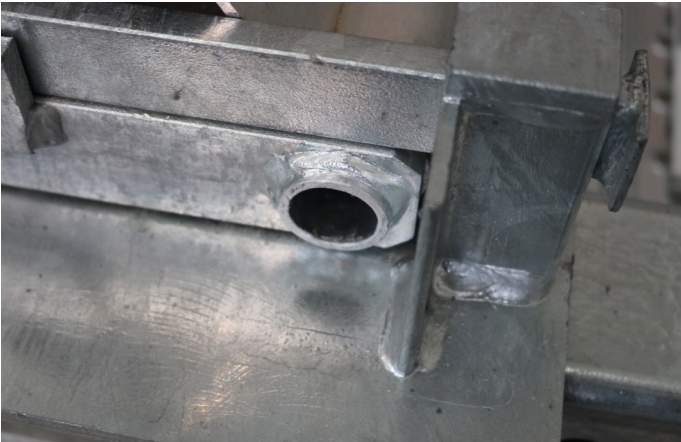
| LGS sín végelem URD (104852) | Leírás | Instrukció | Fizetési kondíció | Típus |
|--|---|---|---|---|
| | Cső görbült deformált | | | |
| | <ul style="list-style-type: none"> ■ Ha lehetséges javítani (a cső egyengetés után csatlakoztatható) | | | |
| | <ul style="list-style-type: none"> ■ Ha lehetetlen a javítása | | | |
| | <ul style="list-style-type: none"> ■ Ha sérült a hegesztés vagy a cink felület | | | |

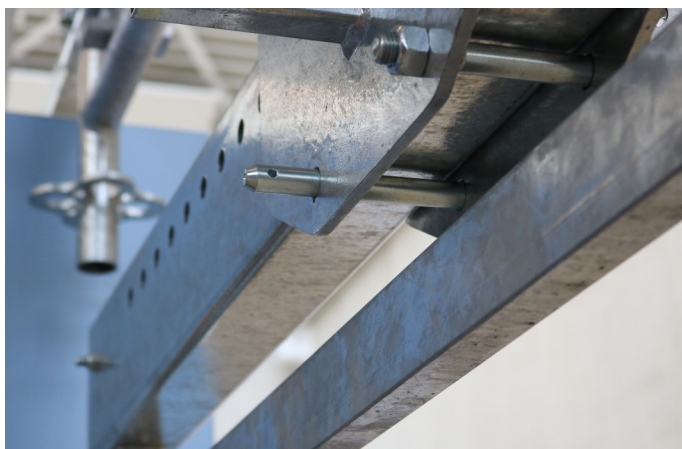
Csap / Sasszeg

- Hiányzik

- Ha nem használható sérülés miatt

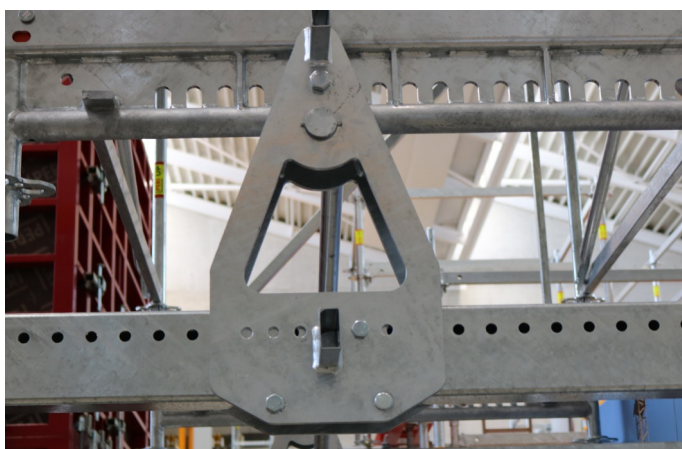
Görbület / egyéb sérülés

- Ha egyengetéssel javítható

- Ha a továbbiakban nem használható

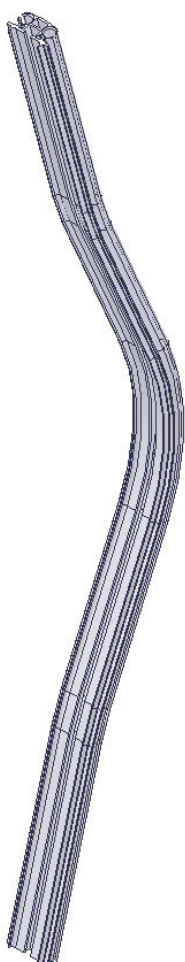
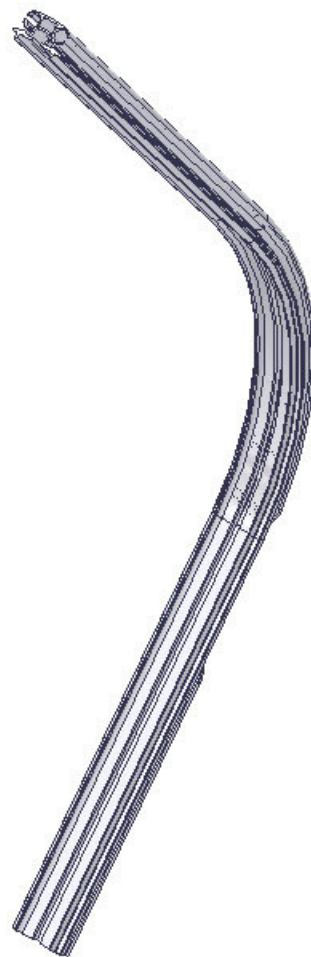
LGS Kéder Sín | Kéder gerinc Sín | Eresz Sín

Kéder Sín

Kéder gerinc Sín

Eresz Sín

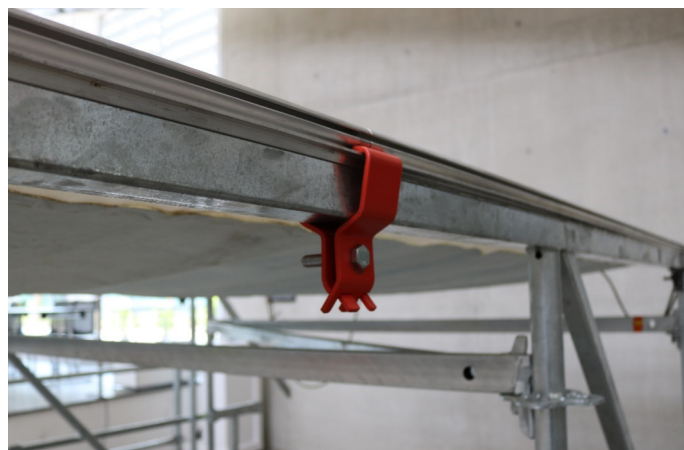
Sín elgörbült

- Kéder felhelyezése még lehetséges
- Ha a kéder felhelyezése már nem lehetséges

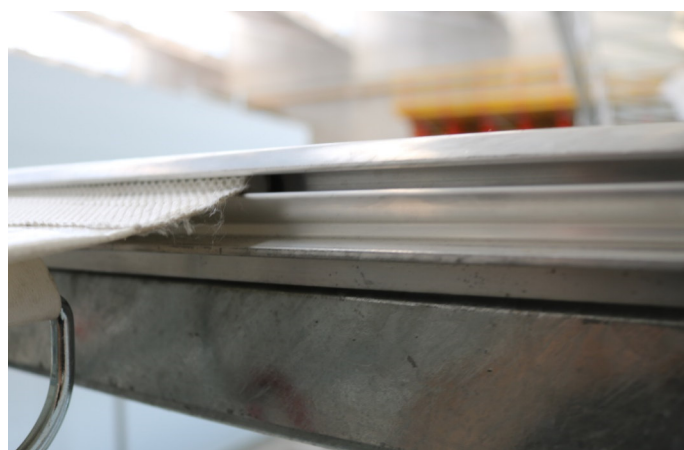
Védő profil görbült | horpadt

- Kéder felhelyezése még lehetséges
- Ha a kéder felhelyezése már nem lehetséges

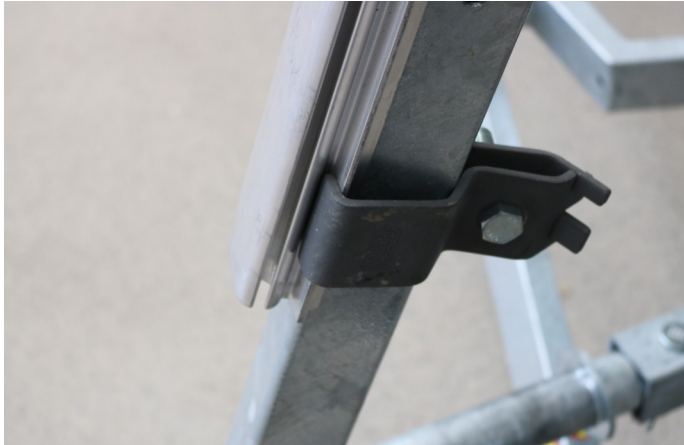
| LGS Kéder kapcsoló URK (125166) | Leírás | Instrukció | Fizetési kondíció | Típus |
|--|--|---|---|---|
| | <p>Karom görbült</p> <ul style="list-style-type: none"> ■ Ha a sínre történő kapcsolása lehetséges ■ Ha továbbiakban a kapcsolás nem lehetséges | <p>✓</p> <p>☰ 125165 (köröm horonnyal) ☰ 125162 (köröm horony nélkül)</p> | <p>☰</p> <p>☰</p> | <p>👁️</p> <p>⚙️</p> |

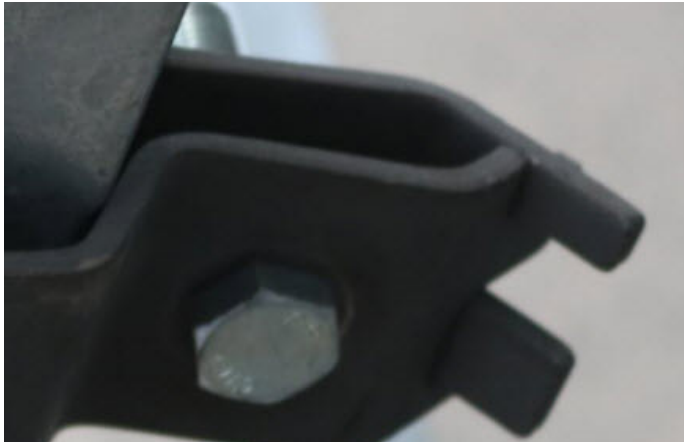
| LGS Kéder kapcsoló URK (125166) | Leírás | Instrukció | Fizetési kondíció | Típus |
|--|--|---|---|---|
| | <p>Csavarozás</p> <ul style="list-style-type: none"> ■ Hiányzik vagy sérült | <p>🔧 126001 (csavar)</p> | <p>☰</p> | <p>⚙️</p> |

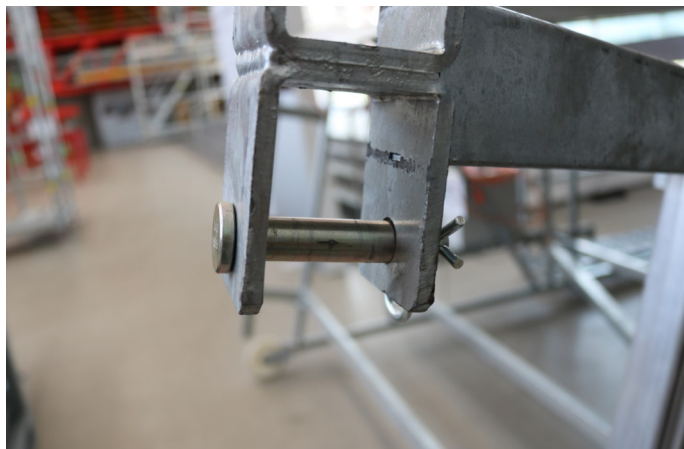
csavar | sasszeg | csap | anya
hiányzik

106031 (csap 16*70)
018060 (sasszeg 4/1)
126924 (csavar M12*130)
710330 (anya M12)

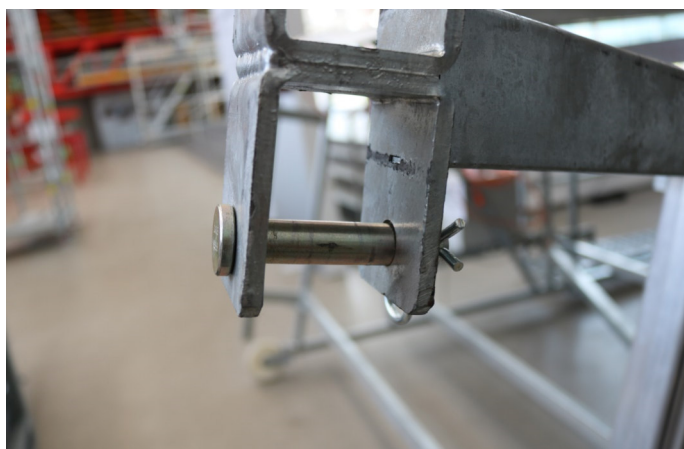
Kapcsolati pont elgörbült

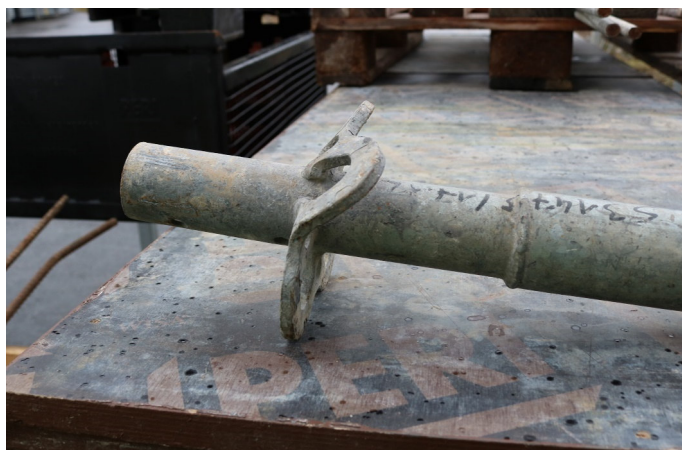
Rozetta görbült

- ≤ 20 mm
- ha > 20 mm
- Törés a rozettán

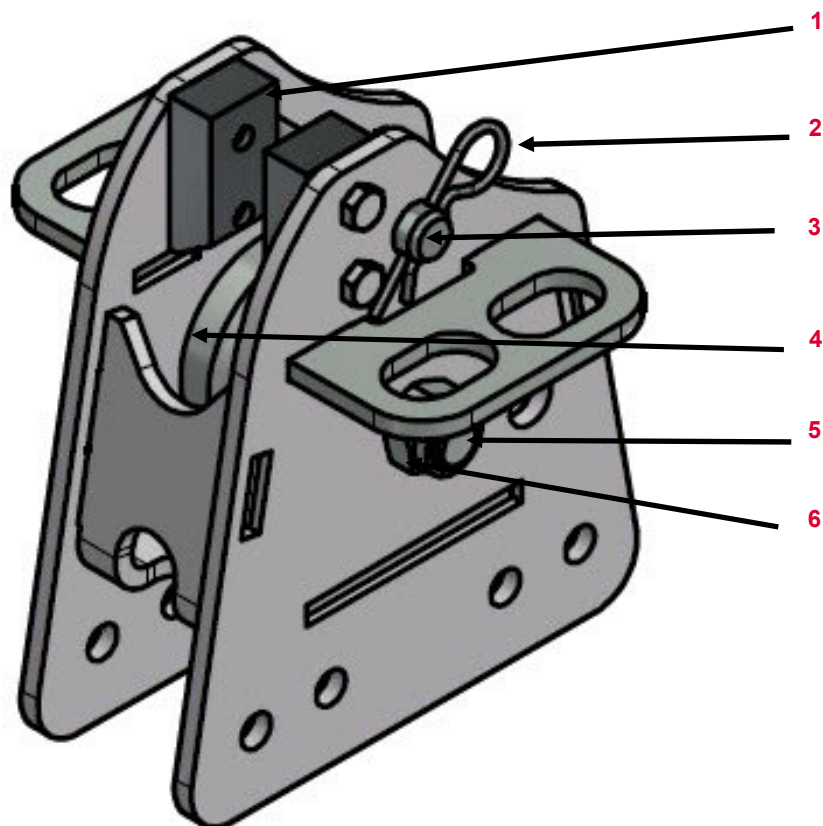
LGS gördítő URS 75 (135801)

| Sorsz. | Leírás | Cikkszám |
| 1 | Ütköző | 104999 |
| 2 | Sasszeg | 022230 |
| 3 | Csap | 106191 |
| 4 | Görgő | 135795 |
| 5 | Csavar | 109612 |
| 6 | Anyá | 130342 |

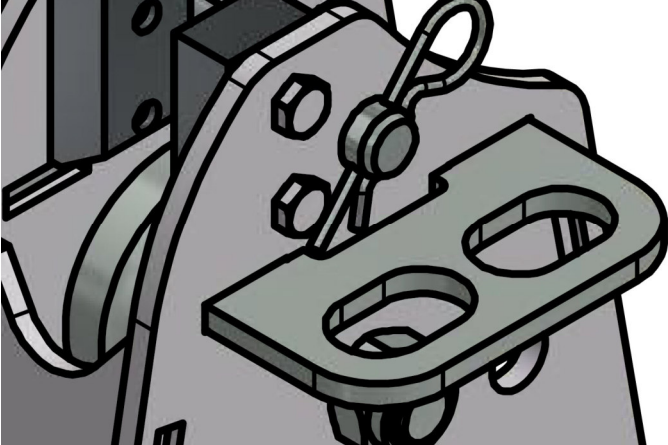
| LGS Gördítő URS 75 (135801) | Leírás | Instrukció | Fizetési kondíció | Típus |
|---|---|--|--|--|
| | Csap Sasszeg Csavar Anya | | | |
| | <ul style="list-style-type: none"> ■ Hiányzik ■ Behatás miatt sérült | | | |

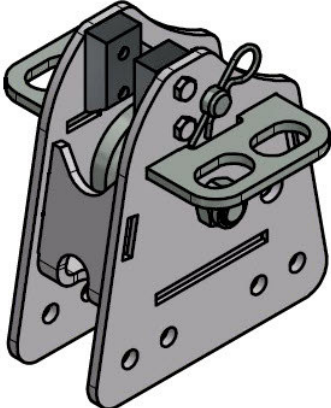
| LGS Gördítő URS 75 (135801) | Leírás | Instrukció | Fizetési kondíció | Típus |
|---|---|--|--|--|
| | Görbült | | | |
| | <ul style="list-style-type: none"> ■ Ha lehetséges az egyengetése ■ Ha nem lehetséges a javítás | | | |
