# PERI bérleti kritériumok

## ST 100 máglyatorony-állvány

Tartalom	Page	Változások	Date   Initial	Page
alap-, máglya-, zárókeret	2	új verzió	03/2016   fw	
átlós merevítő	4	képek cseréi	05/2018   fw	
keresztfejes fejtámasz	5	fordítás	09/2021 / V2A	
csavaros talp	7			
csavaros fejtámasz	8			
heveder	9			
áthelyező kerék UEW	15			
áthelyező kerék csatlakozó	16			
ikonok	18

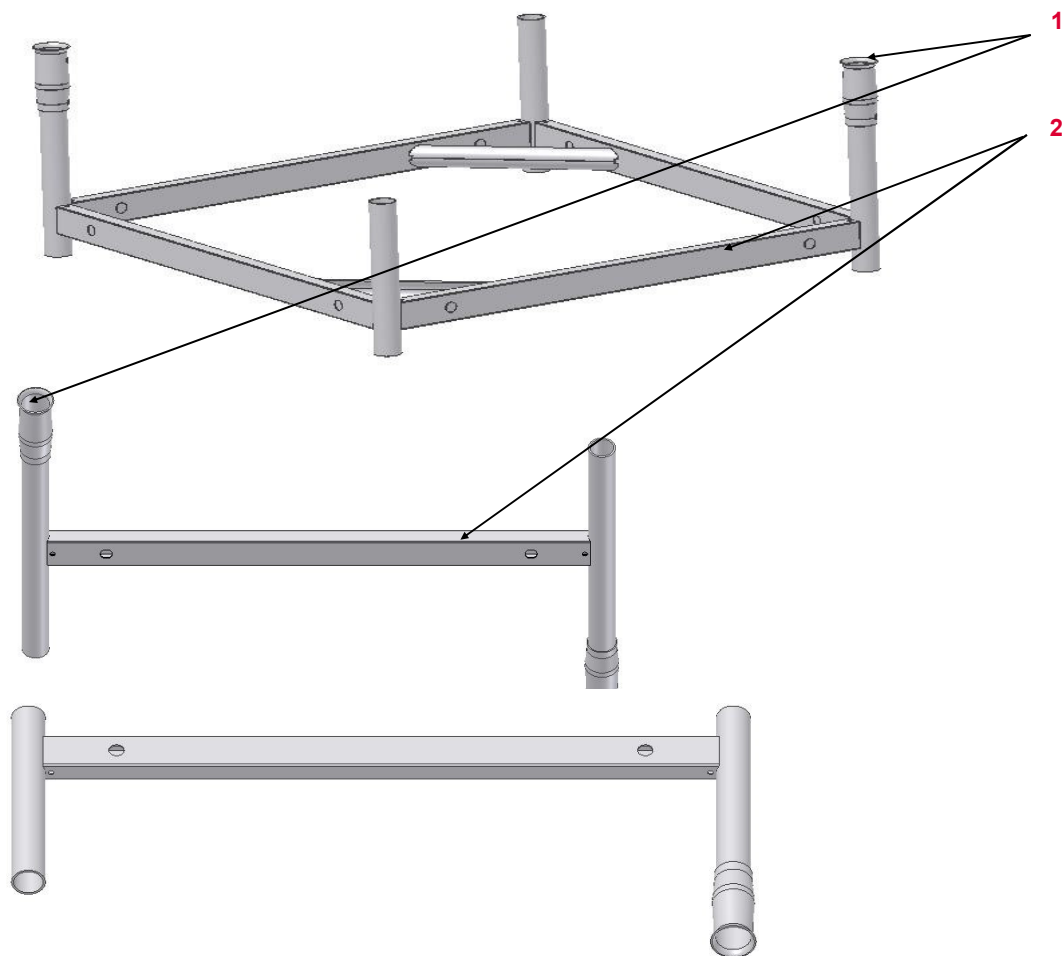
### alapteret, máglyakeret, zárókeret

1

cső

2

keret (Az UH szerepét az ST100  
esetében a keret tölti be ezért  
arra az UH mindenkori kritériumai  
a mérvadóak!)

alapteret ST 100 horganyzott

máglyakeret horganyzott 100 horganyzott

zárókeret ST 100 horganyzott

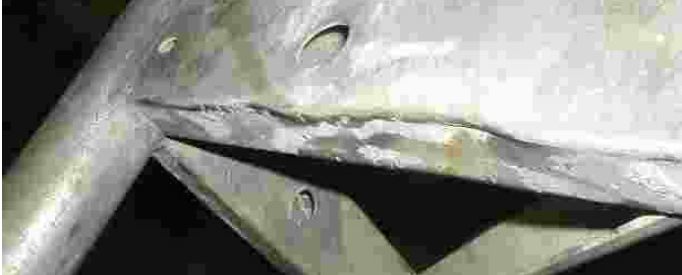
<b>16.01 kereten lyukak, vagy görbület</b> <ul style="list-style-type: none"> <li>■ <math>D \leq 10</math> mm</li> <li>■ Vagy <math>d &gt; 10</math> mm</li> <li>■ amennyiben a profil éle érintett</li> </ul>

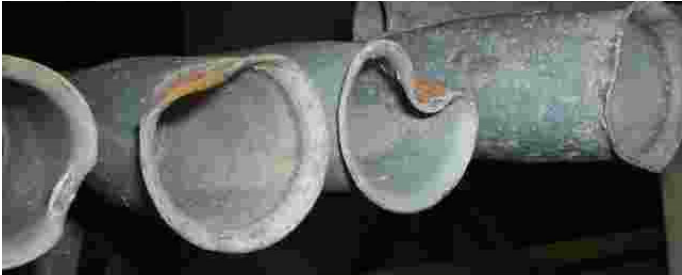
<b>16.02 csővég elhajlott</b> <ul style="list-style-type: none"> <li>■ <math>\leq 10</math> mm</li> <li>■ vagy <math>&gt; 10</math> mm</li> <li>■ Fontos: egy másik kerettel történő összeillesztése nem lehetséges</li> </ul>

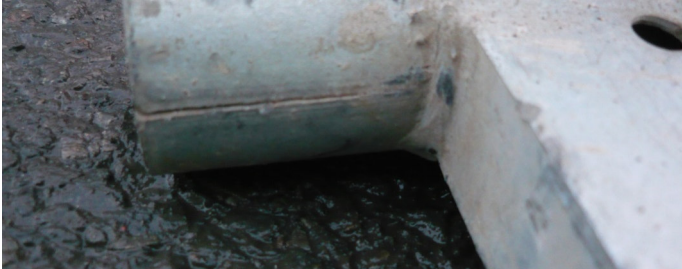
<b>16.03 sérülés, törés a csővégen</b> <ul style="list-style-type: none"> <li>■ sérülés anyagfolytonossági hiány miatt</li> <li>■ vagy repedés, vágás miatt</li> </ul>

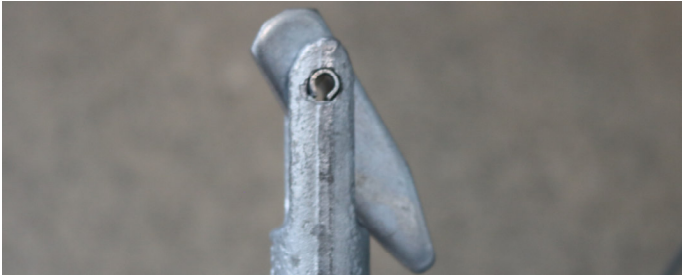
<b>16.04 rögzítőkampó elgörbült   hiányzik</b>

710123 (pd 8 rögzítőék) 710910 (feszítő hüvely)

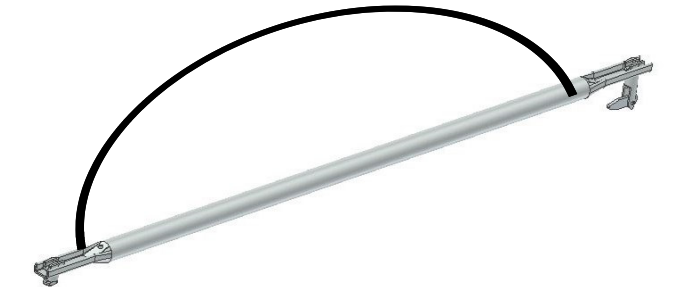
<b>16.05 merevítő elhajlott</b>			
	<ul style="list-style-type: none"> <li>■ ≤ 3 mm</li> <li>■ Or &gt; 3 mm (L/500)</li> </ul>

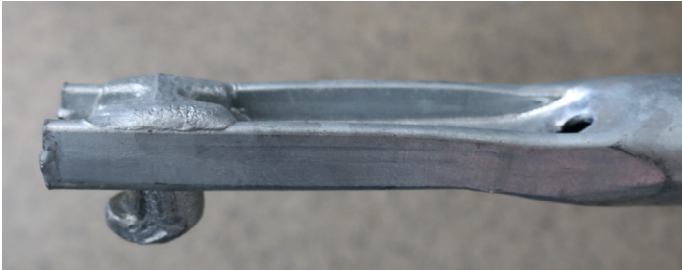
<b>16.06 kapcsolati pontnál elgörbült / törött</b>			
<ul style="list-style-type: none"> <li>■ ≤ 5 mm</li> <li>■ vagy &gt; 5 mm</li> </ul>

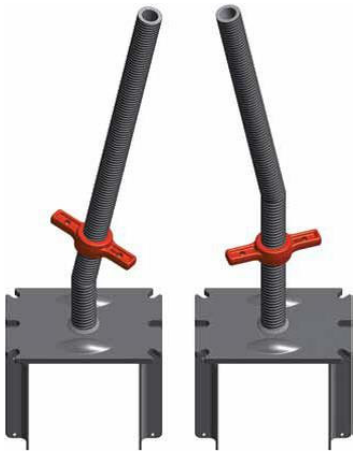
16.09 csavarorsó hajlott

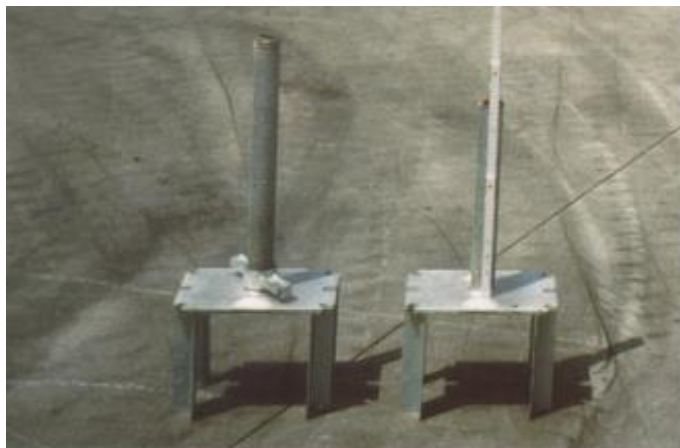
16.10 csavarorsó teljes rövidítése illetve a menet sérülése

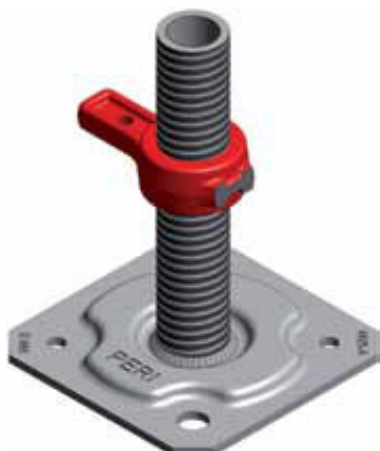
16.11 szárnyas csavar eltört, repedt, hajlott

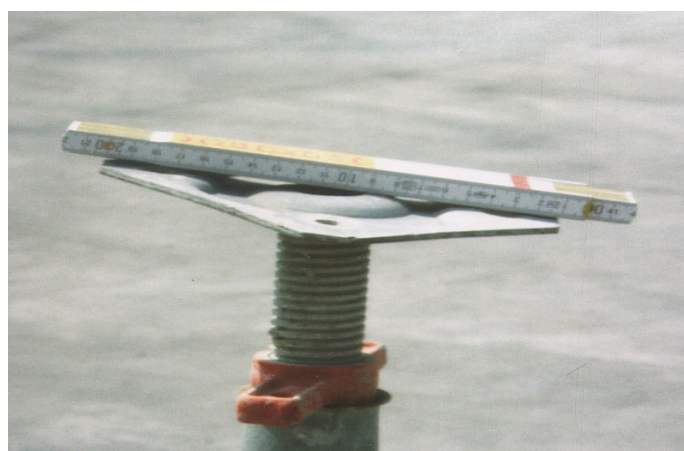
16.12 alaplemez

■ görbült (a csavarmenet nem érintett a sérülésben)

■ ha görbült és a menet érintett

■ ha megtört a hegesztésnél

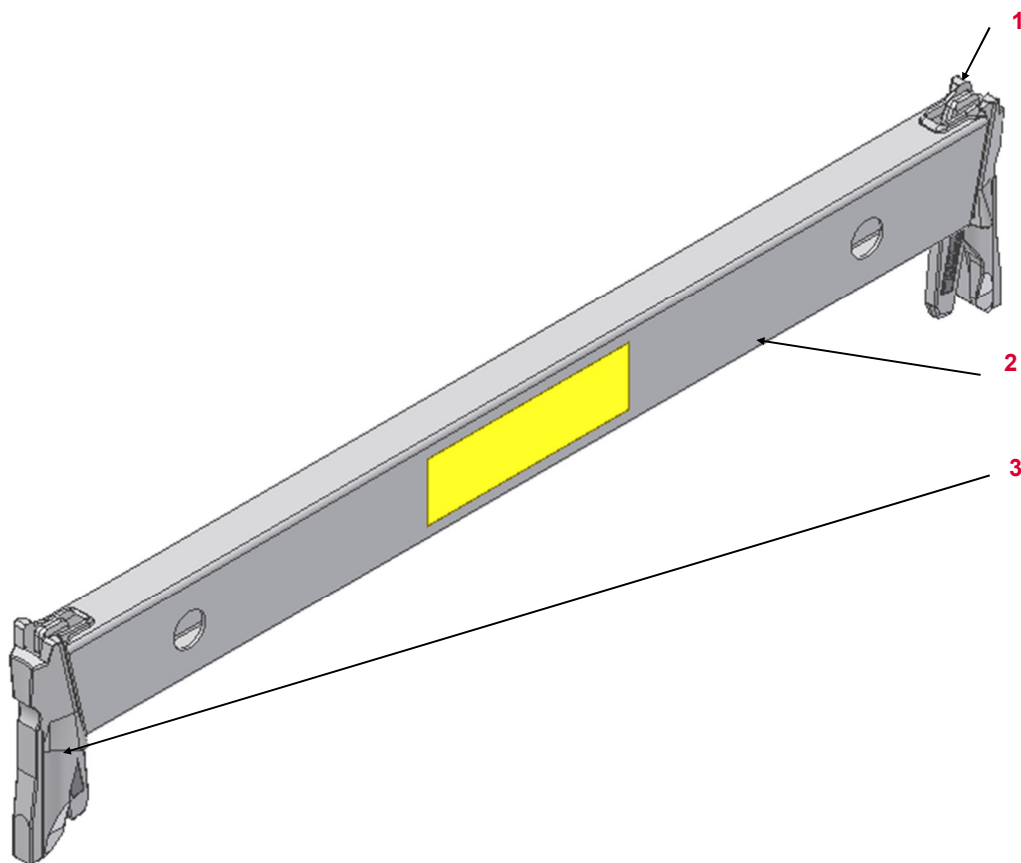
heveder UH (Az UH szerepét az ST100 esetében a keret tölti be ezért arra az UH mindenkori kritériumai a mérvadóak!)

sorsz.	név	cikkszám
1	ék	100109
2	zártszelvény	
3	ék-ház	100018

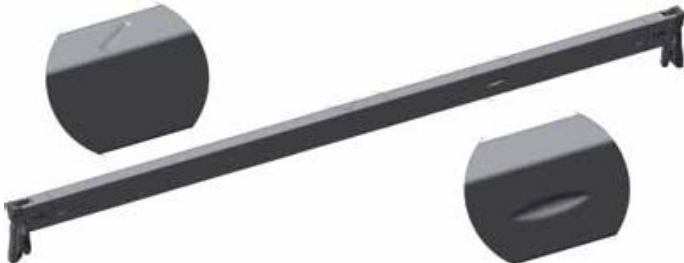
16.16 sérülés, horpadás a profilban

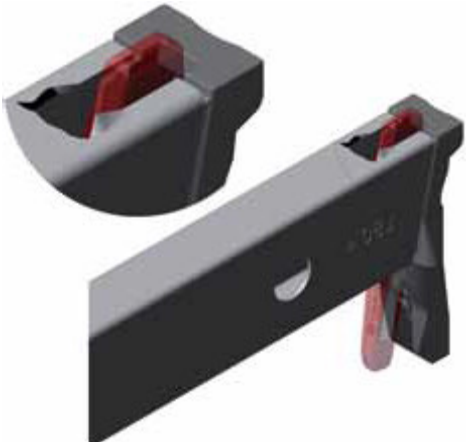
16.17 törés az ékben, kinyílt   esetleg ék hiányzik

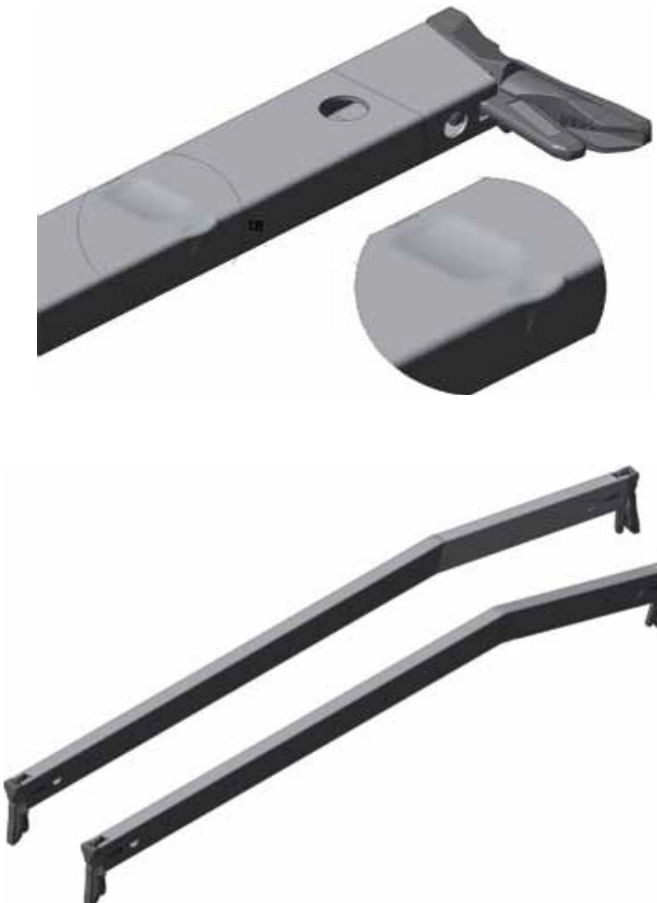
16.18 sérülés amelyben a profil éle érintett

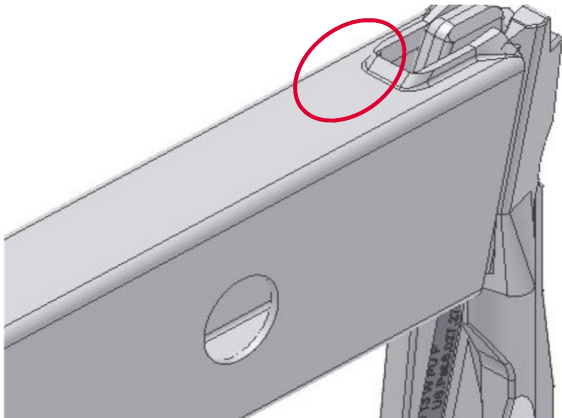
<b>16.19 hajlás az éknél</b>				
	■ ha lehetséges			088244	
	■ ha nem lehetséges				
	■ ha eltört, hiányos az anyag

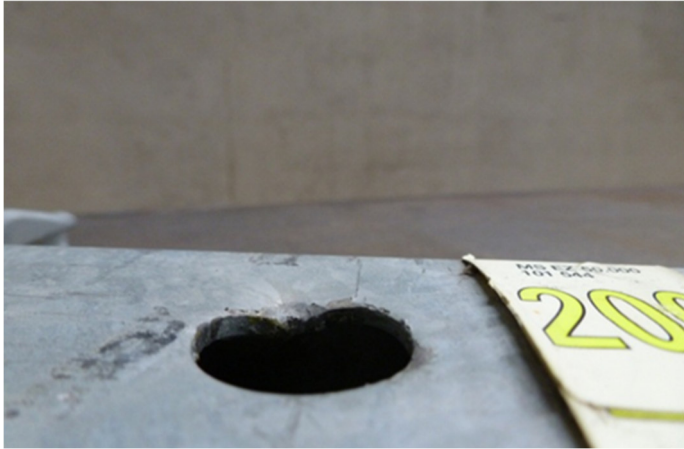
<b>16.20 hajlás a fogadólyuknál</b>				
	■ ha a furat geometriája nem változott jelentősen			088244	
	■ ha a geometria megváltozott				
	■ ha törés/vágás van az anyagban

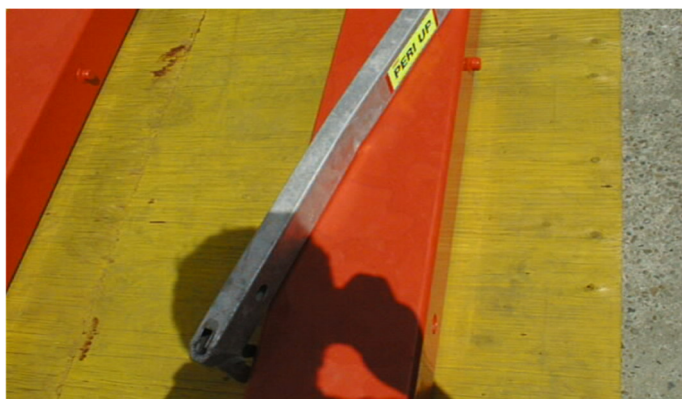
### 16.21 heveder (lapjára) hajlott

- élék nem érintettek
- és a hajlás mértéke  $\leq L/300$

- ha  $>$  mint az engedélyezett hajlás

elem	Megengedett hajlás
heveder UH 25	$\leq 3$ mm
heveder UH 50	$\leq 3$ mm
heveder UH 75	$\leq 3$ mm
heveder UH 100	$\leq 3$ mm
heveder UH 125	$\leq 4$ mm
heveder UH 150	$\leq 5$ mm
heveder UH 200	$\leq 7$ mm
heveder UH 250	$\leq 8$ mm
heveder UH 300	$\leq 10$ mm

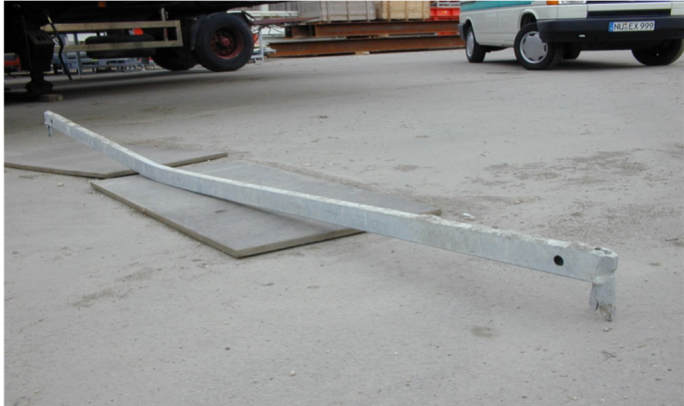
16.22 profil (élére) elhajlott

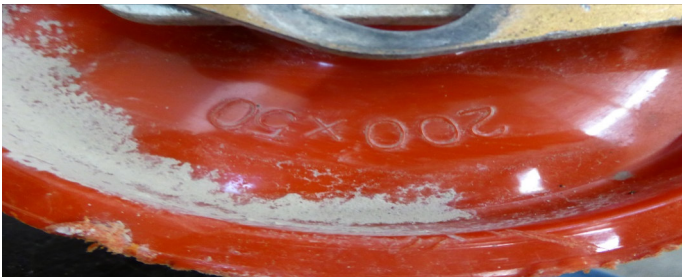
<b>16.23 kerék</b> <ul style="list-style-type: none"> <li>■ Törés, repedés, hajlás a kerék túlterhelése miatt (véltetően)</li> </ul>

<ul style="list-style-type: none"> <li>■ Ha elkopott, elhasználódott</li> </ul>

<b>16.24 cső</b> <ul style="list-style-type: none"> <li>■ görbület</li> </ul>

<ul style="list-style-type: none"> <li>■ ha lyukak vannak rajta</li> </ul>

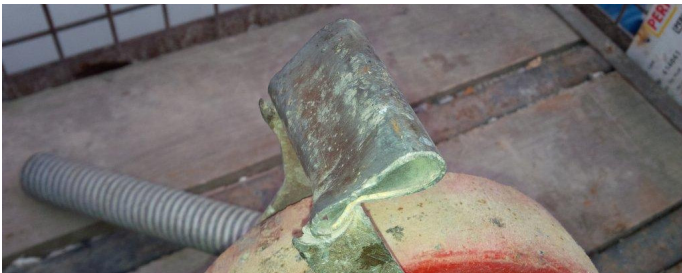
<b>16.25 kerékrögzőítő lemeze/ funkciója sérült</b>

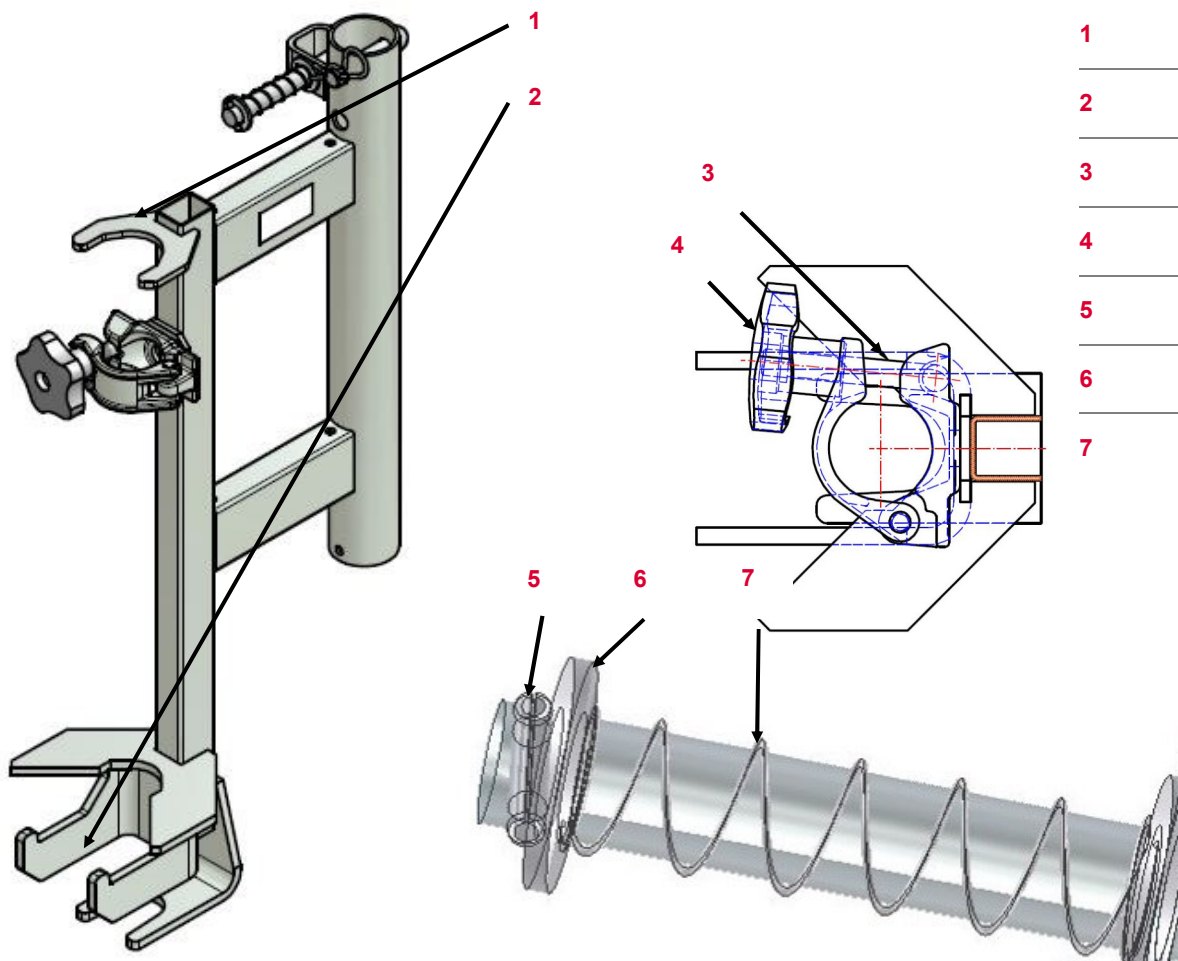
### áthelyezőkerék—csatlakozó ST 100 (116800)

1	fogadólemez felső	
2	fogadólemez alsó	
3	kalapácsfejű csavar	710702
4	csillag fogantyú	117388
5	feszítőhüvely	721925
6	tisztító	711043
7	rugó	116177

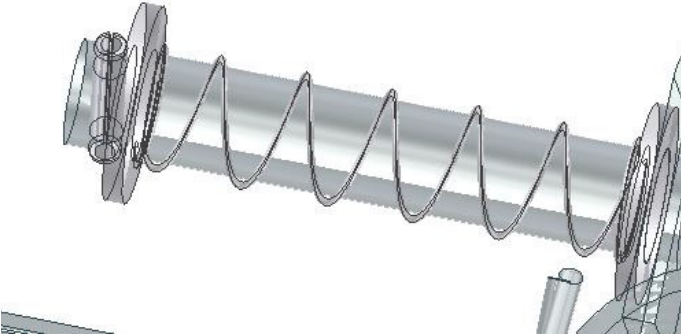
16.26 sérült rugó

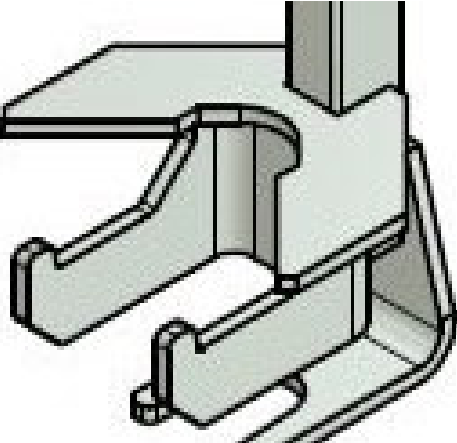
16.27 fogadólemezek (alsó/ felső) elgörbült
