PERI Bérleti kritériumok

DOMINO

Domino keretváz elemei

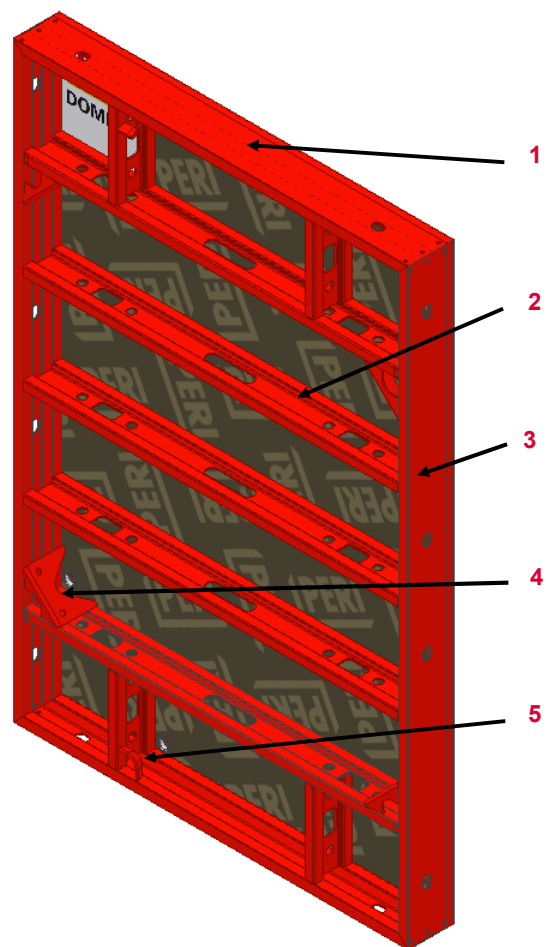
1	Rövid oldalprofil	
2	Merevítő borda	
3	Hosszú oldalprofil	
4	Átkötést megvezető fül	108556
5	D-Átkötést megvetőzető fül	740473

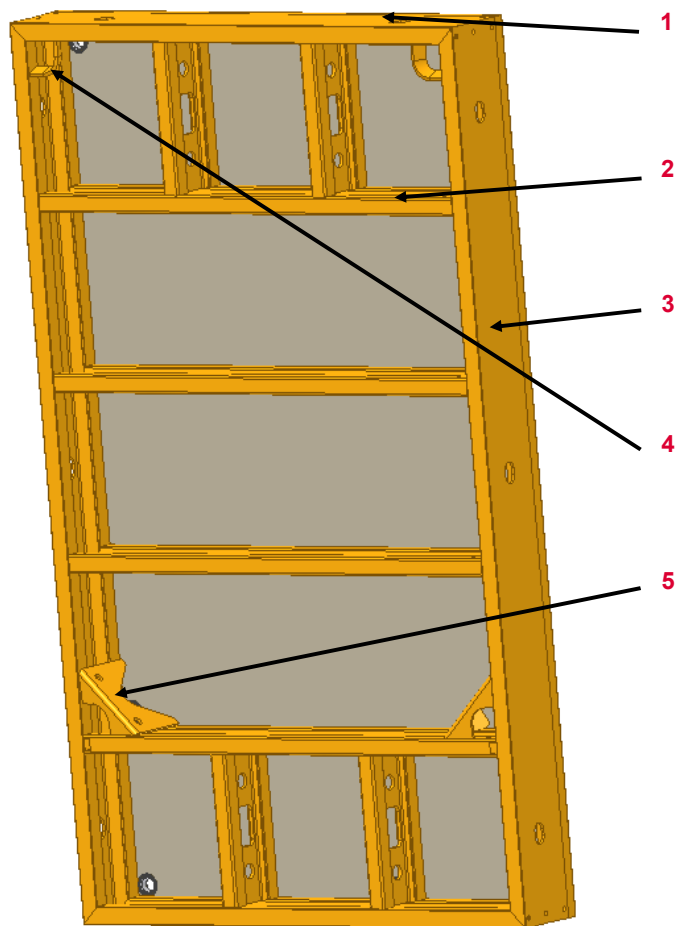
Domino alu keretváz

Sorsz.	Megnevezés	Cikkszám
1	Rövid oldalprofil	
2	Merevítő borda	
3	Hosszú oldalprofil	
4	D-Átkötést megvetőzető fül	740474
5	Átkötést megvetőzető fül Alu	108567

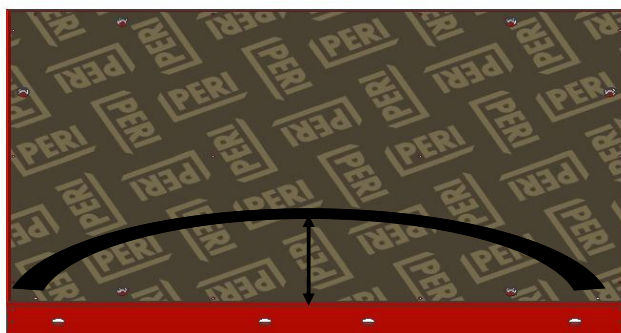
24.01 Elem elgörbült

- $> 8 \text{ mm}$

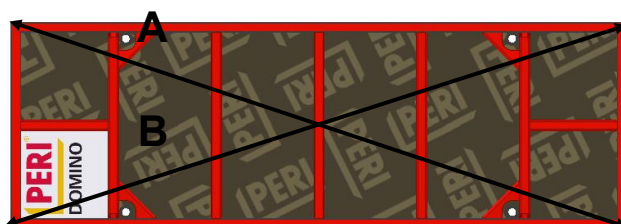
24.02 Az elem az átlós vonal mentén el van görbülve, ellenőrzése átlós méréssel

- Eltérés A és B között $> 5 \text{ mm}$

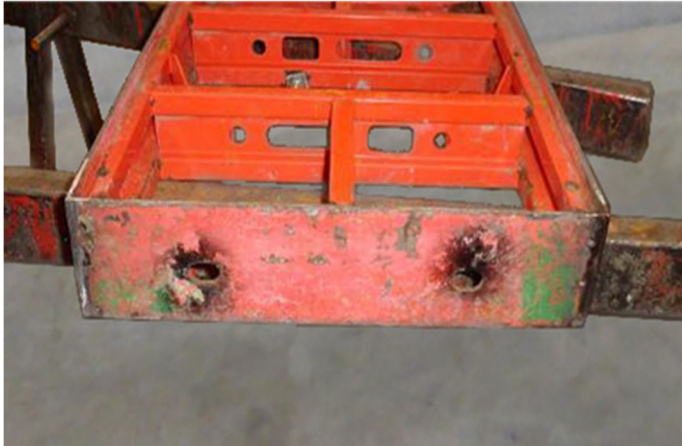
<p>24.05 Rövid oldalprofil deformált, görbült</p> <ul style="list-style-type: none">■ A DRS –zár csatlakoztatása már nem lehetséges

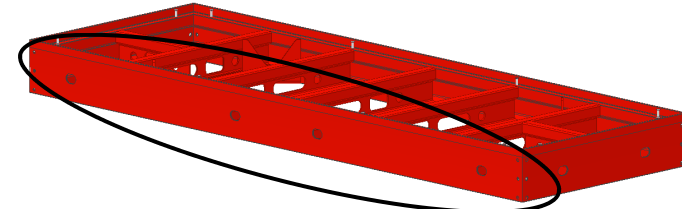
<p>24.06 Hosszú oldalprofil deformált, görbült</p> <ul style="list-style-type: none">■ A DRS –zár (kapocs) csatlakoztatása már nem lehetséges

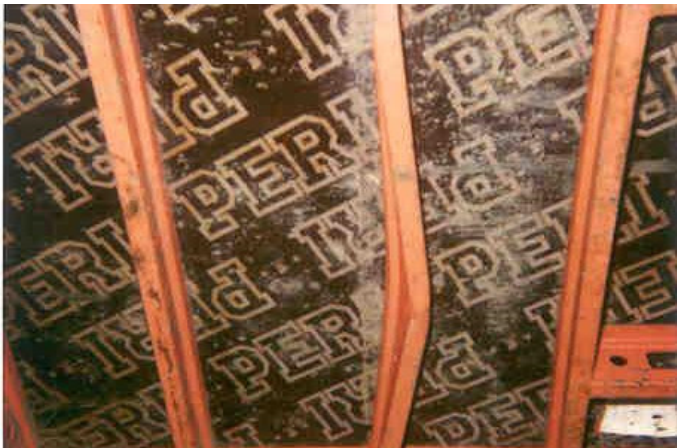
24.07 Merevítő borda meggörbült, deformálódott			
	<ul style="list-style-type: none"> ■ ≤ 3 mm

<ul style="list-style-type: none"> ■ > 3 mm ≤ 10 mm

<ul style="list-style-type: none"> ■ > 10 mm

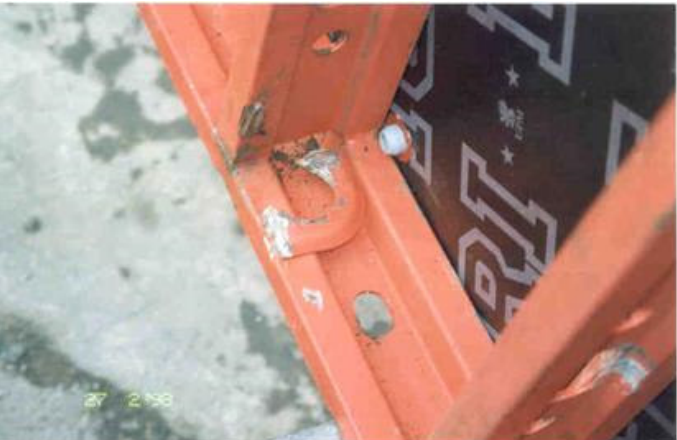
24.08 Megvezető fül elveszett/levágták

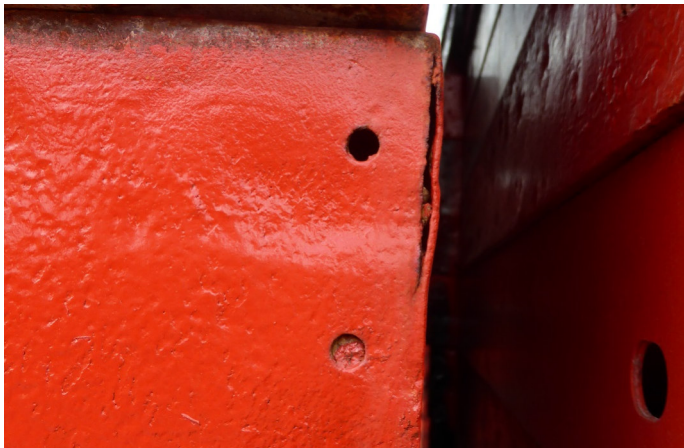
<p>24.09 Hegesztés szakadt a tábla szélén vagy a merevítőbordánál</p>

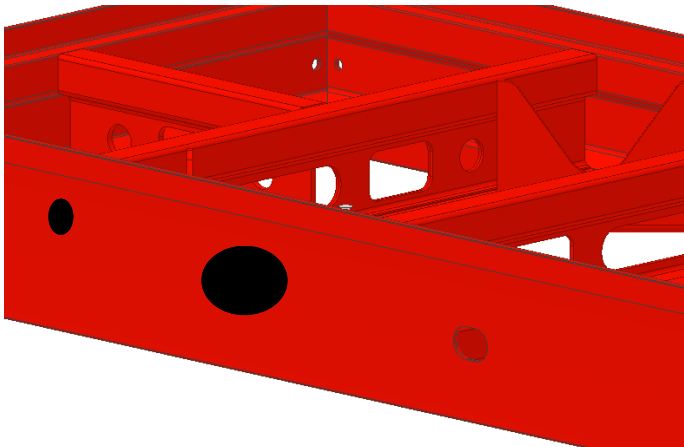
<p>24.10 Lyukak a profilban</p>	<p>■ ≤ Ø 5 mm</p>

<p>■ > Ø 5 mm ≤ 15 mm</p>

<p>■ > 15 mm</p>

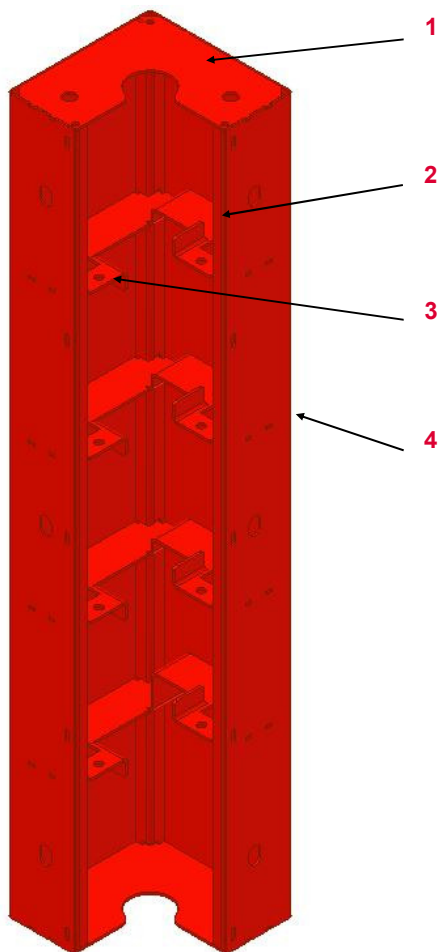
DISE fix sarok

1	Sarok talplemez	
---	-----------------	--

2	Profil-él	
---	-----------	--

3	Merevítő	
---	----------	--

4	Zsaluzat héja	
---	---------------	--

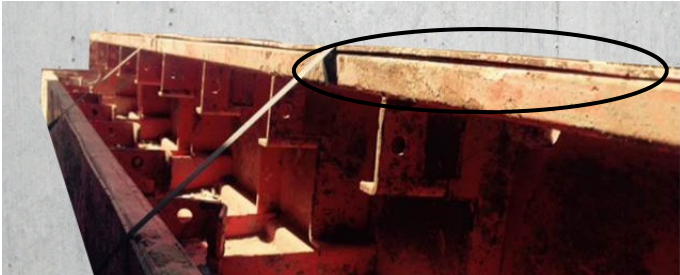
24.11 Domború profillemez

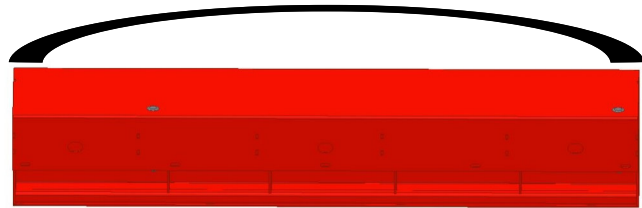
24.12 Profil hajlított ■ > 8 mm

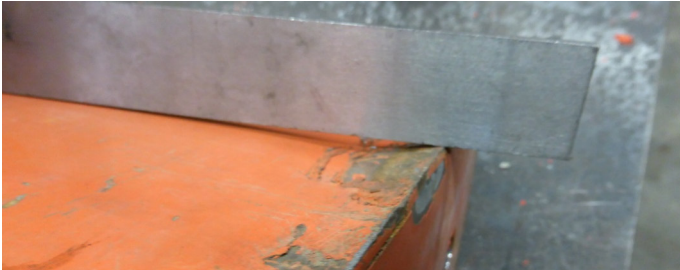
24.13 Horpadás a zsalufelületen ■ > 3 mm

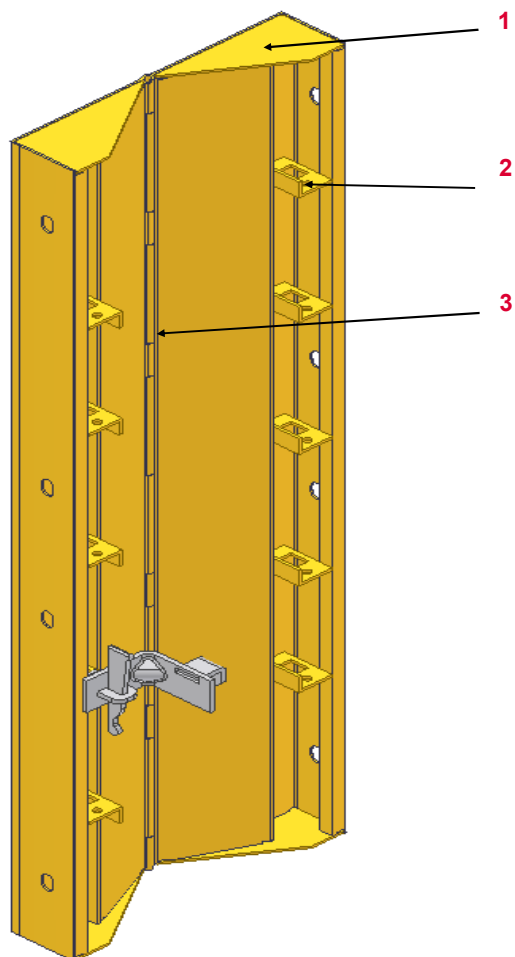
Csuklós sarok

Sorsz.	Megnevezés	Cikkszám
1	Sarok talplemez	750057
2	Retesz rögzítő	750058
3	Zsanér

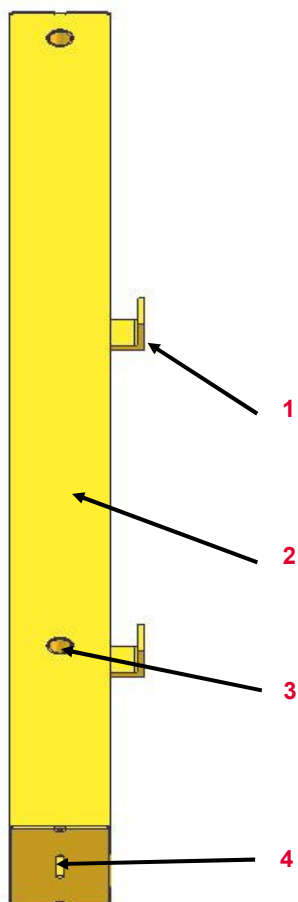
Falbetét	Sorsz.	Megnevezés	Cikkszám
----------	--------	------------	----------

1	DWD-betét rögzítő fül	770257
2	Zsaluzófelület	
3	DWD-távtartóhévely	770258
4	DWDA/10-betét TA AL	101959

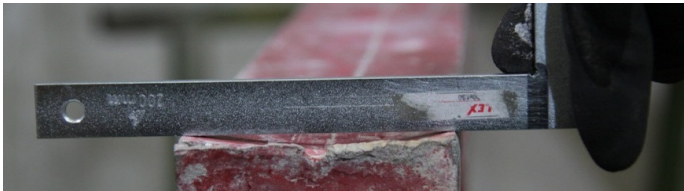
24.20 Zsaluzó felület deformálódott <ul style="list-style-type: none"> ■ > 3 mm ≤ 10 mm

<ul style="list-style-type: none"> ■ Vagy > 10 mm

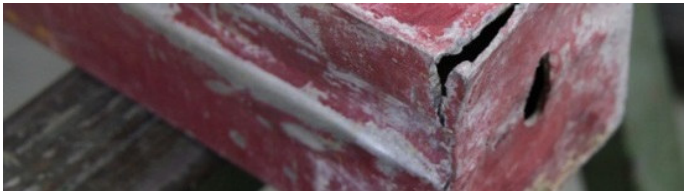
24.21 Deformálódott takarólemez <ul style="list-style-type: none"> ■ A hegesztés nem sérült

<ul style="list-style-type: none"> ■ Vagy a hegesztés sérült

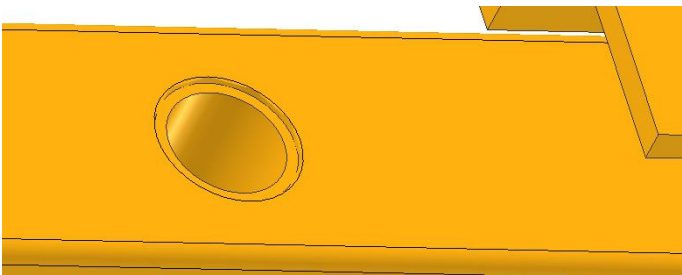
24.25 Cső sérült / használhatatlan

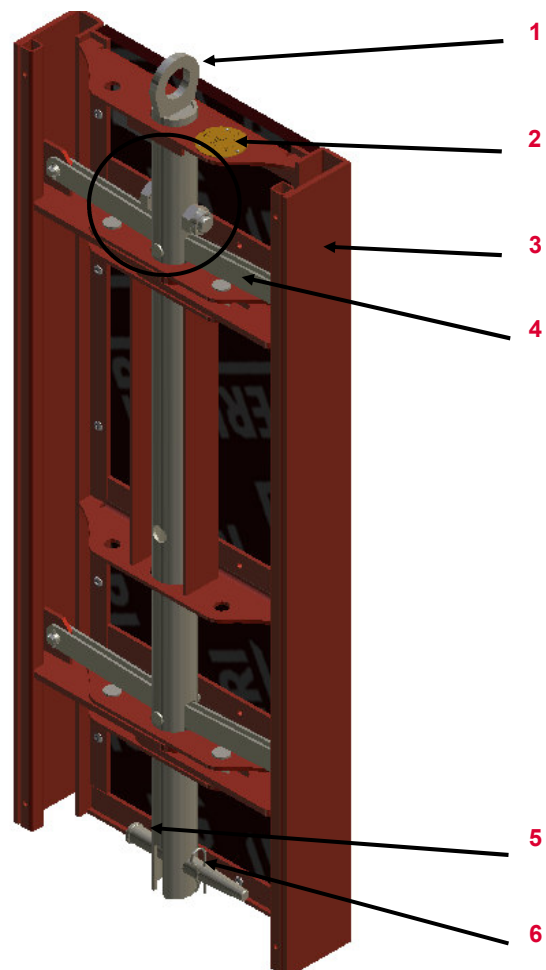
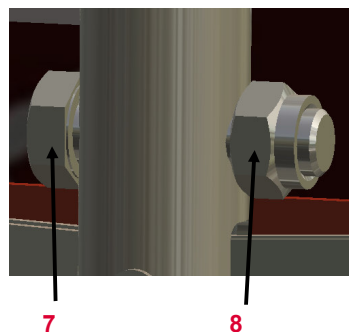
DSE kizsaluzó elem

Sorsz.	Megnevezés	Cikkszám
1	Daru csatlakozó fül	111598
2	Információs tábla	123488
3	Oldalprofil	
4	Emelőkar	111582
5	Csap	111567
6	Sasszeg	018060
7	Csavar M24x 90	111571
8	SKT-Anya M24	105032

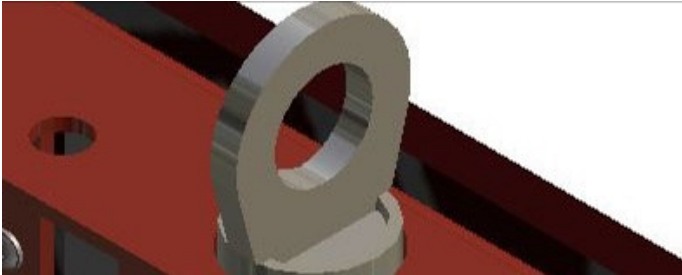
24.26 Daruszem <ul style="list-style-type: none"> ■ Deformálódott

<ul style="list-style-type: none"> ■ Vagy törött

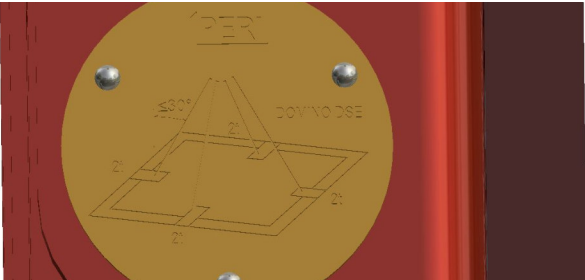
24.27 Információs tábla olvashatatlan / hiányzik

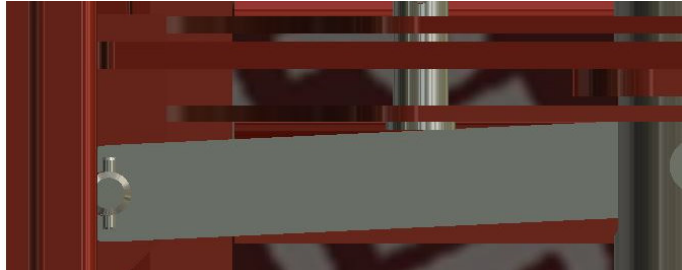
24.28 Emelőkar <ul style="list-style-type: none"> ■ Deformálódott

<ul style="list-style-type: none"> ■ Vagy használhatatlan

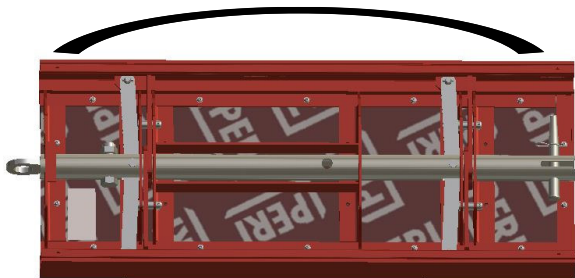
24.29 Oldalsó merevítő elgörbült

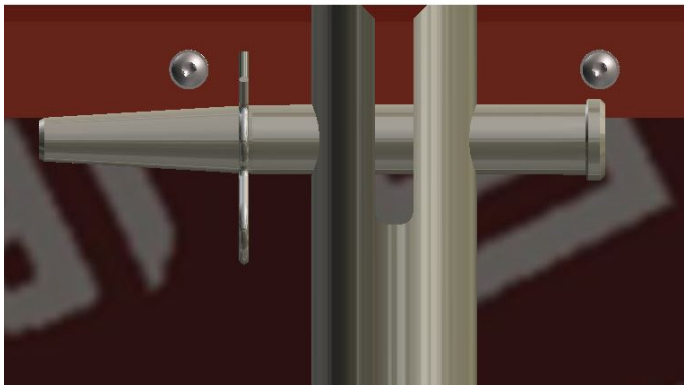
24.30 Csap hiányzik

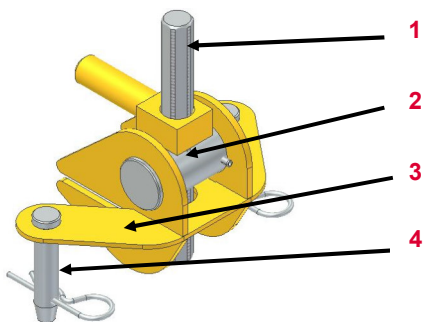
DSE kizsaluzó elemhez orsó (111665)	Sorszám	Megnevezés	Cikkszám
-------------------------------------	---------	------------	----------

1	Orsó	111658
2	Menetes csap	111664
3	Karom	
4	Csap	105822

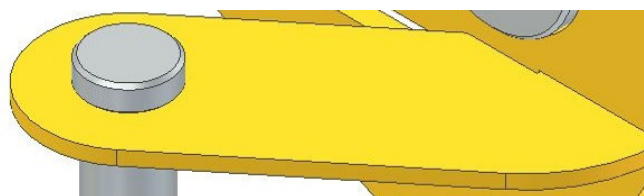
24.31 Karom deformálódott

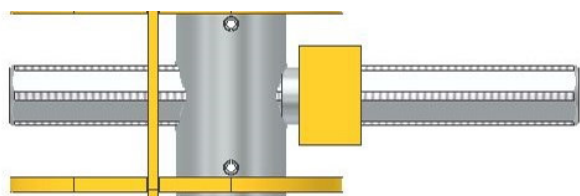
24.32 Orsó/ menetes csap nem funkcionál

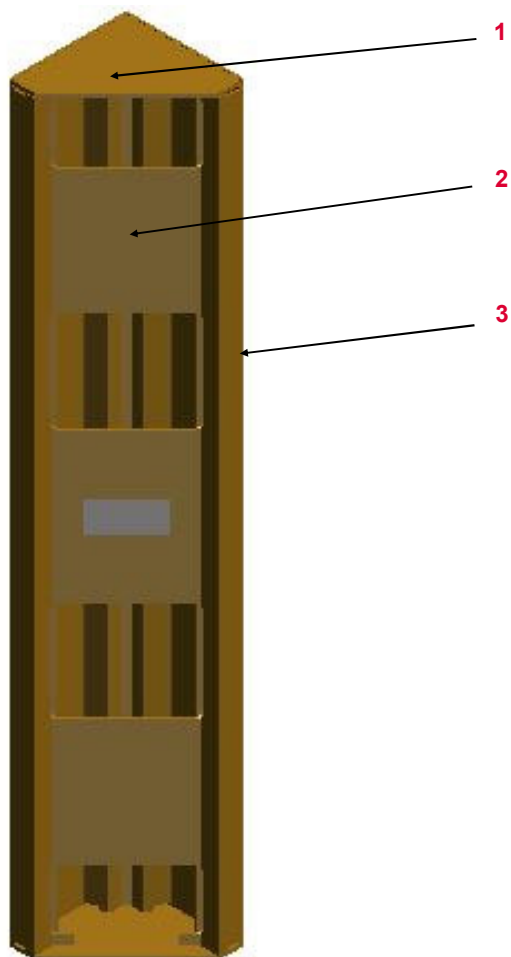
Külső sarok DAW

Sorsz.	Megnevezés	Cikkszám
1	Saroklemez	
2	Merevítő lemez	
3	Oldal profil

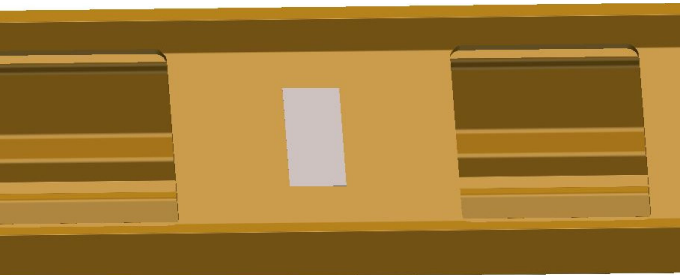
<p>24.34 Merevítő lemez használhatatlan</p>

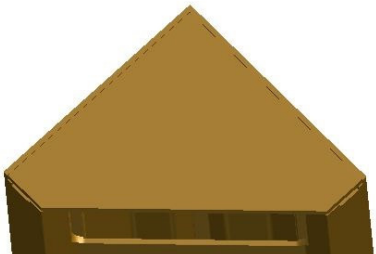
<p>24.35 Saroklemez horpadt</p>

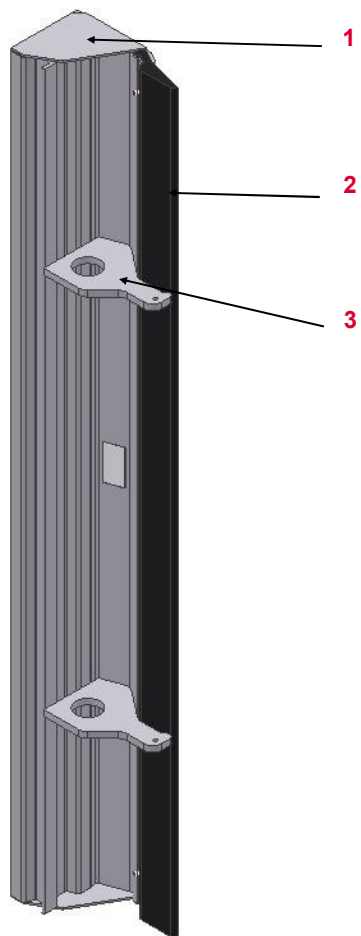
Domino végzáró AT

Sorsz.	Megnevezés	Cikkszám
1	Borítólemez	725011
2	Tömítő profil	
3	Kampó	100781

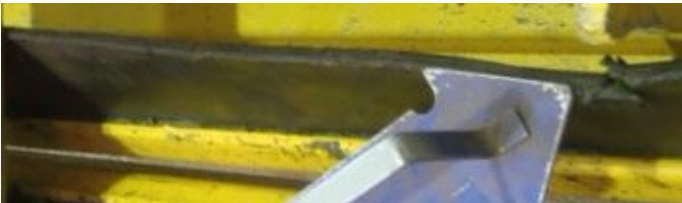
<p>24.36 Tömítő profil szakadt hiányos</p> <ul style="list-style-type: none"> ■ > 3 mm mély

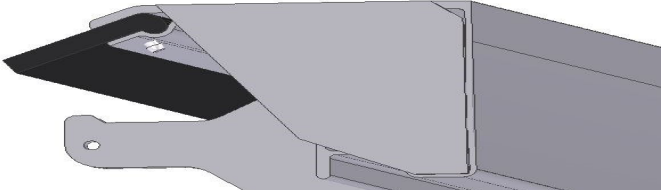
<p>24.39 Borítólemez deformálódott</p> <ul style="list-style-type: none"> ■ > 3 mm ≤10 mm

<ul style="list-style-type: none"> ■ Vagy > 10 mm

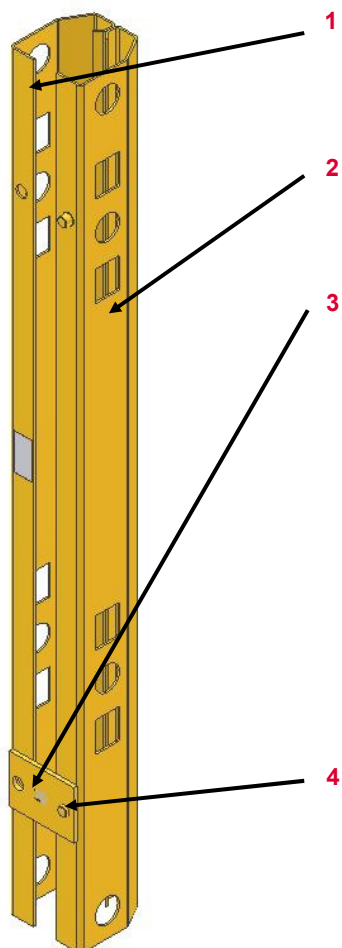
DOMINO Végzáró MTF

Sorsz.	Megnevezés	Cikkszám
1	Középső rész jobbra	725011
2	Középső rész balra	
3	Lemez 20	101804
4	Csavar	101215

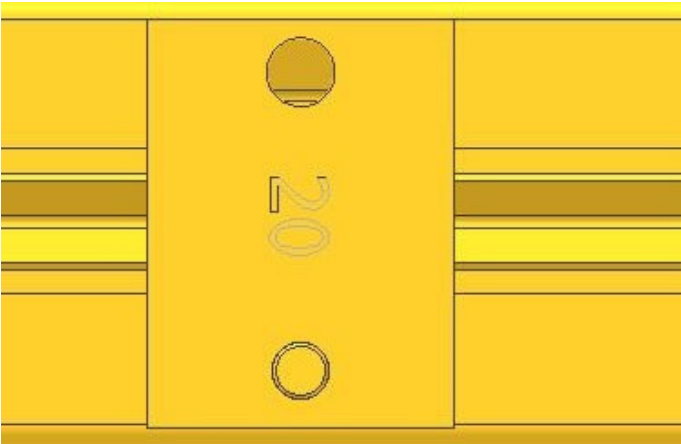
24.41 Lemez elgörbült / használhatatlan

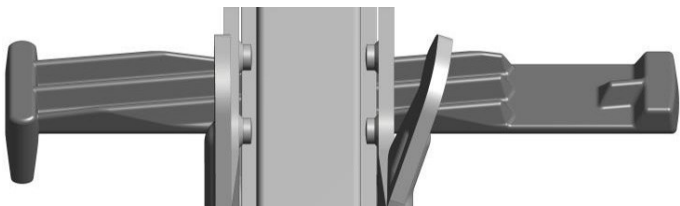
24.43 A karom deformálódott

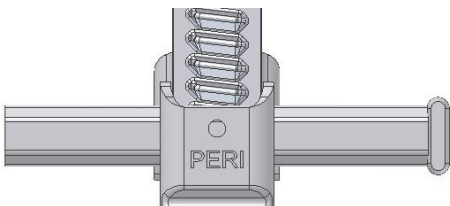
24.44 Az ék nem funkcionál

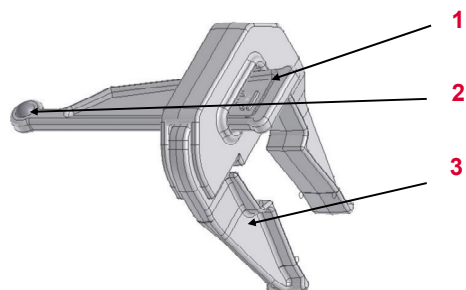
Domino DKS ékes zár (066081)	Sorszám	Megnevezés	Cikkszám
------------------------------	---------	------------	----------

1	Ék	100703
2	Hasított ék	107521
3	Karom

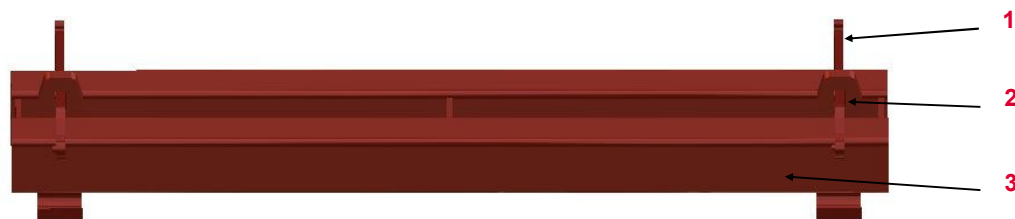
DOMINO DAR 80 kiegyenlítő heveder (066084)	Sorszám	Megnevezés	Cikkszám
--	---------	------------	----------

1	Ék	723318
2	Rögzítő fül	723321
3	Profil

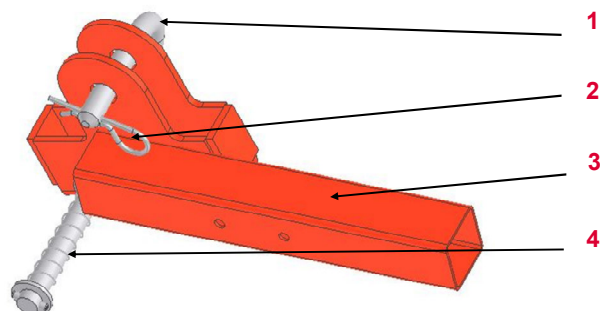
HSGP betonozó konzol korláttartó DOMINO (106877)

Sorszám	Megnevezés	Cikkszám
1	Csap	721814
2	Sasszeg	018060
3	Alaptest	
4	Kompressziós rugó	721816

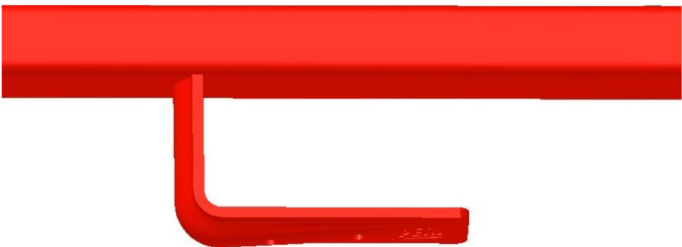
24.57 Tartó fül törött

24.58 Görbült, deformálódott ■ > 10 mm
