PERI Bérleti kritériumok

MULTIPROP

Tartalom	Oldal
MULTIPROP támasz	2
MRK keret	11
Kiegészítők	16
Magyarázat	36

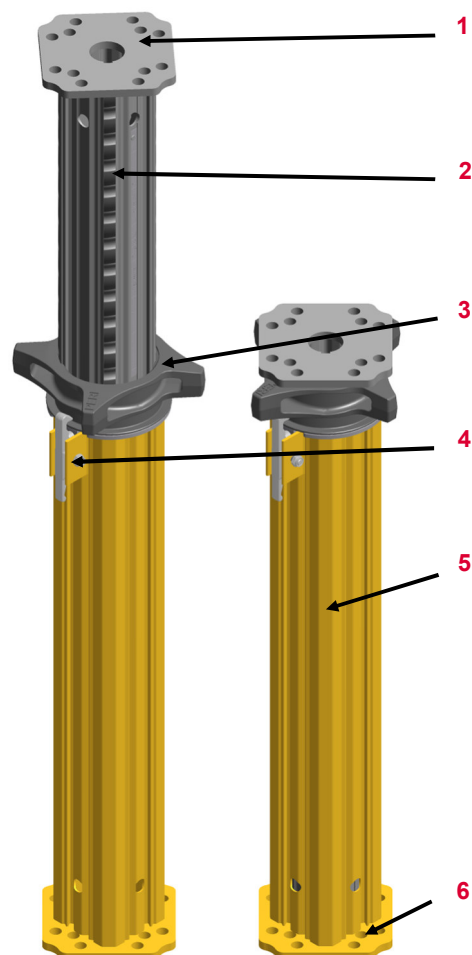
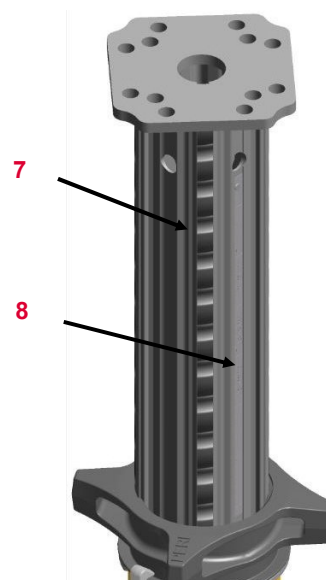
MULTIPROP támasz

Sorszám	Megnevezés	Cikkszám
1	Fejlemez	
2	Belső cső	
3	Szintezőanya	710273
4	Szintezőanya rögzítőkapocs	710418
5	Kölső cső	
6	Talplemez	
7	Csavarmenet	
8	Perem

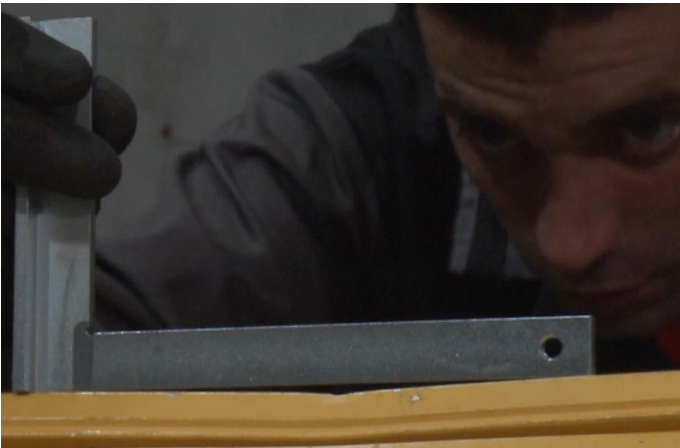
20.05.01 Horpadás a külső csövön <ul style="list-style-type: none"> ■ Ha a belső cső nem mozgatható

<ul style="list-style-type: none"> ■ Vagy ha a külső cső nem javítható, és a külső cső cseréje lehetséges

<ul style="list-style-type: none"> ■ Vagy a csere nem lehetséges

Külső cső csere

Lásd táblázat (10. o.)

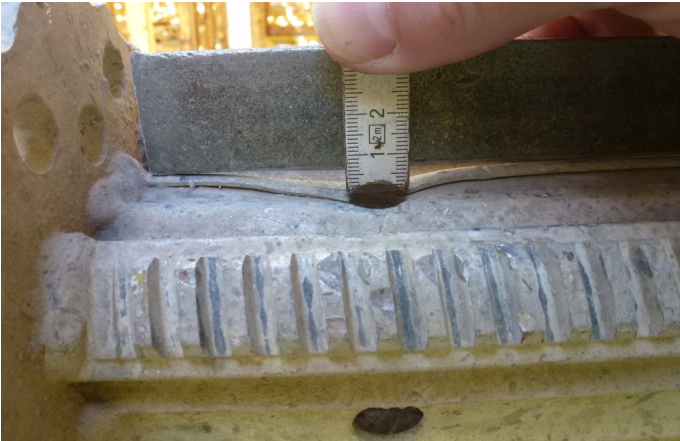
20.05.02 Horpadás a belső csőben <ul style="list-style-type: none"> ■ Cső nem mozgatható

<ul style="list-style-type: none"> ■ Vagy > 2 mm a csavarmeneten, és ha javítható ■ Vagy > 3 mm a perem területén

<ul style="list-style-type: none"> ■ Vagy ha nem lehetséges a javítás

Belső cső csere

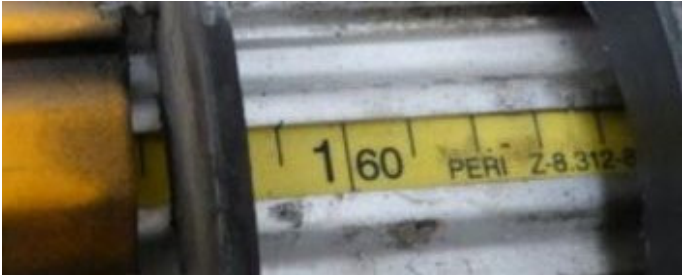
25.05.03 Erősen szennyezett belső cső, vagy mérőszalag <ul style="list-style-type: none"> ■ Ha lehetséges

<ul style="list-style-type: none"> ■ Vagy ha nem lehetséges ■ Vagy a mérőszalag hiányzik vagy törött

Cserélje ki a mérőszalagot vagy a csövet

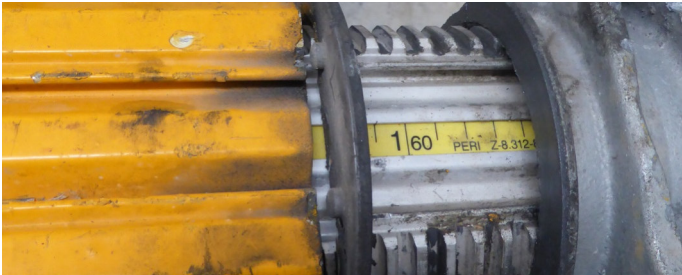
25.05.04 Csúsztatható elem laza

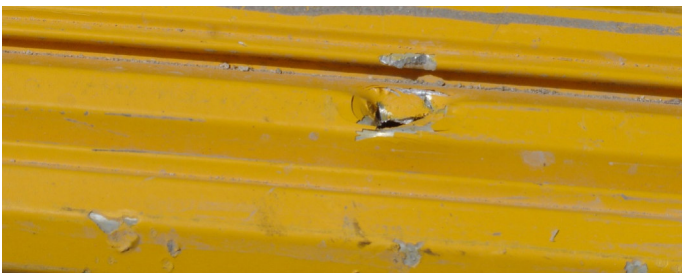
25.05.05 Lyuk a külső csövön <ul style="list-style-type: none"> ■ $\leq \varnothing 5 \text{ mm}$

<ul style="list-style-type: none"> ■ $> \varnothing 5 \text{ mm}$

Külső cső cseréje

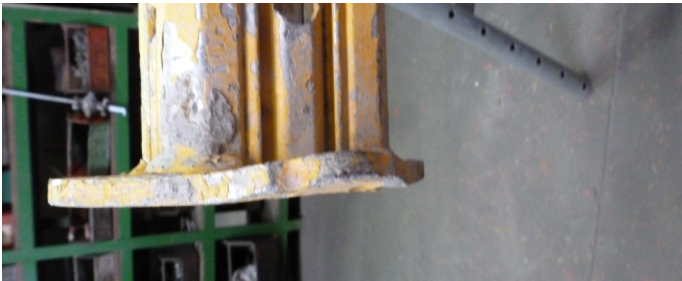
20.05.06 Fej- vagy talplemez deformálódott <ul style="list-style-type: none"> ■ Deformáció 20 mm-ig

<ul style="list-style-type: none"> ■ Vagy a deformáció > 20 mm

Belső vagy külső cső csere

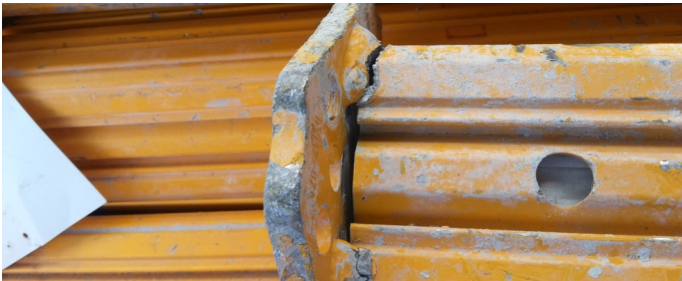
20.05.07 Repedés a hegesztésben

Belső vagy külső cső csere

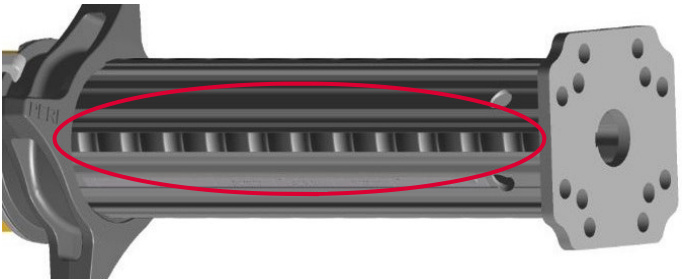
20.05.08 Csavarmenet betonnal szennyezett

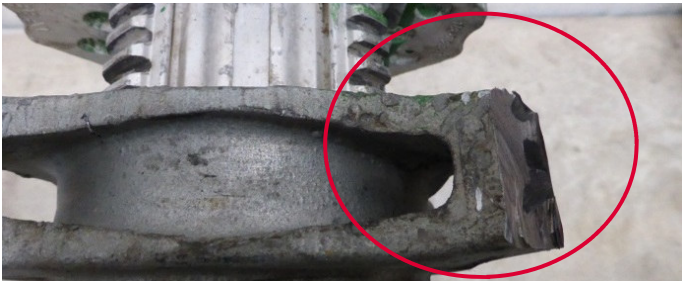
20.05.09 Szintezőanya <ul style="list-style-type: none"> ■ Fülek eltörtek

<ul style="list-style-type: none"> ■ Vagy repedés a szintezőanyagban

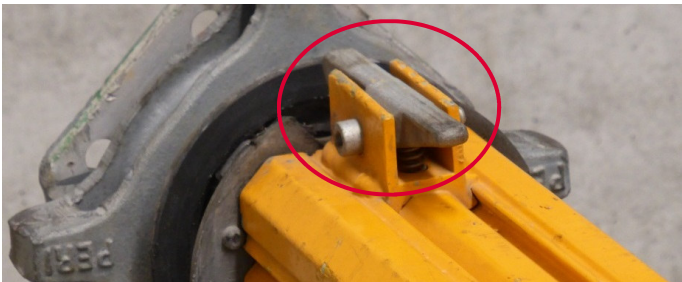
20.05.10 A rögzítőkapocs sérült, nem használható

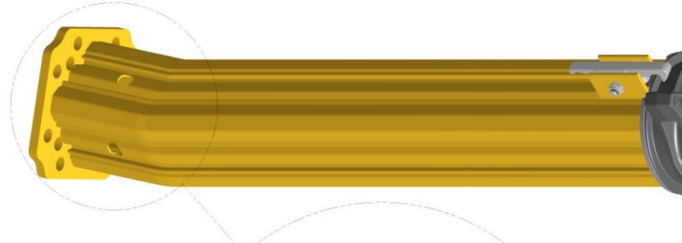
20.05.11 A teljes támasz meghajlítva <ul style="list-style-type: none"> ■ A cső nem mozgatható

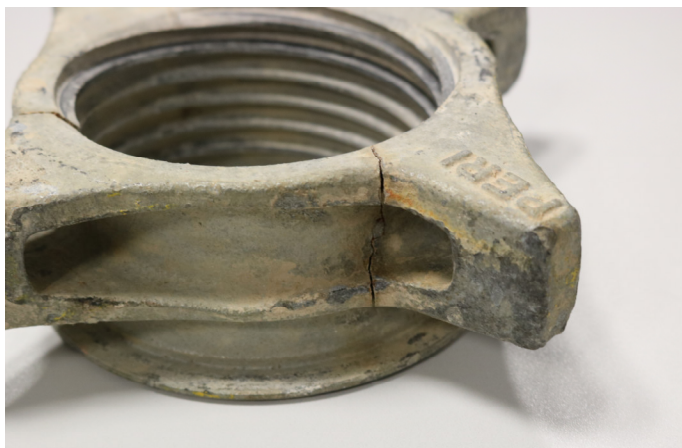
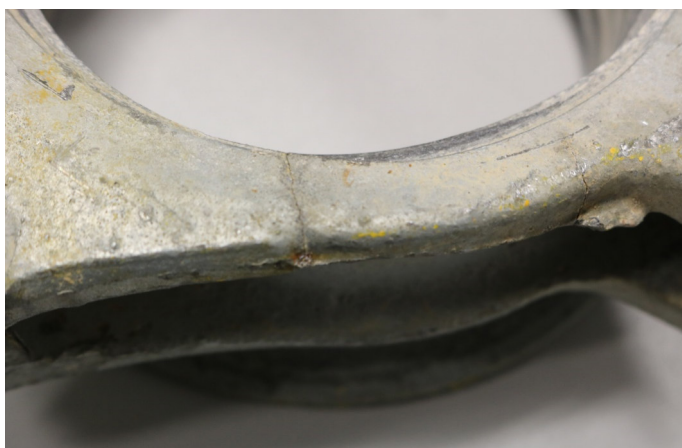
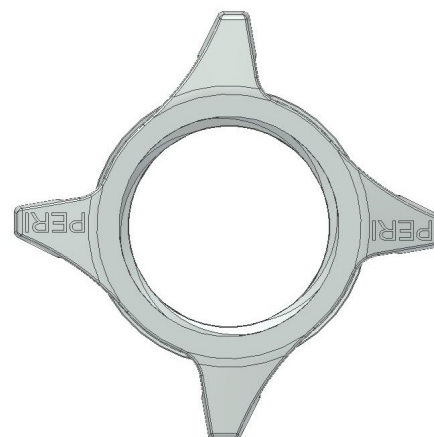
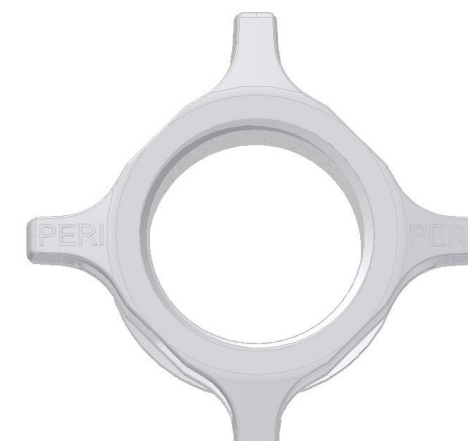
20.05.52 Repedés a
szintezőnyában

Új verzió : (2015 óta)

Régi verziói 2015-ig

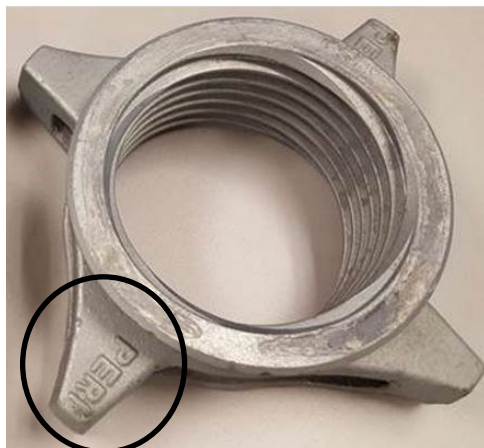
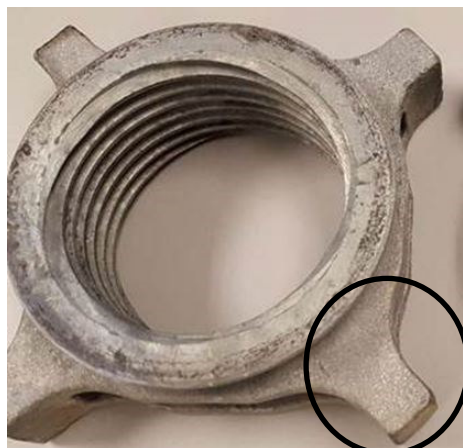
20.05.53 Utángyártott Multiprop támasz

- Szintező anyában azonosító jel (PERI felirat lenyomata látható)

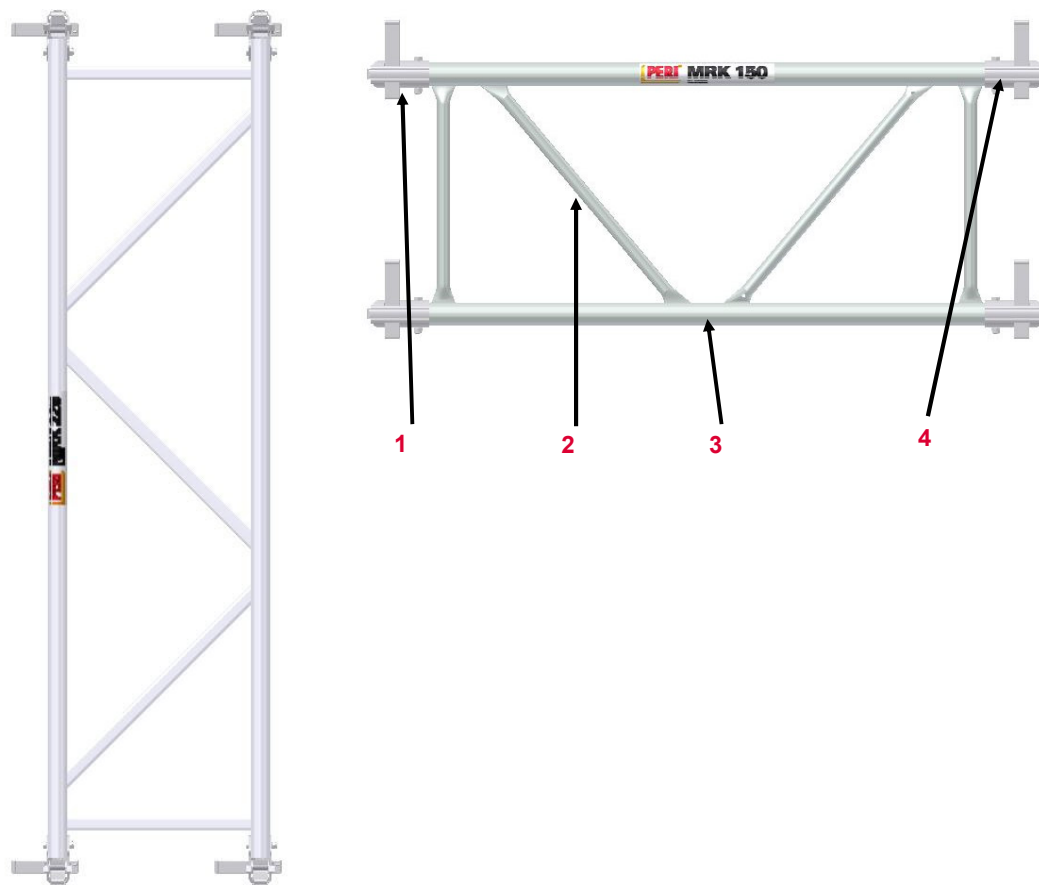
MULTIPROP MRK keret

Sorszám	Megnevezés	Cikkszám
1	MRK ékes rögzítőfej –C kpl	105881
2	Átlós merevítő	
3	Keret	
4	MRK ékes rögzítőfej –D kpl	105874

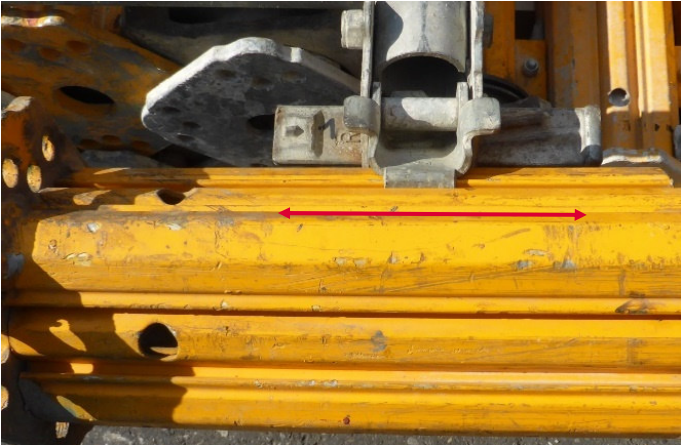
20.05.12 A rögzítőfej nem funkcionál (a támasz továbbra is mozog)

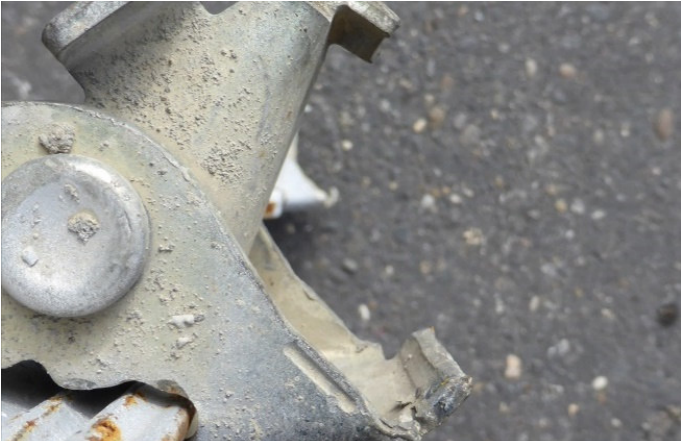
20.05.13 Meghajlott külső héj a csatlakozón

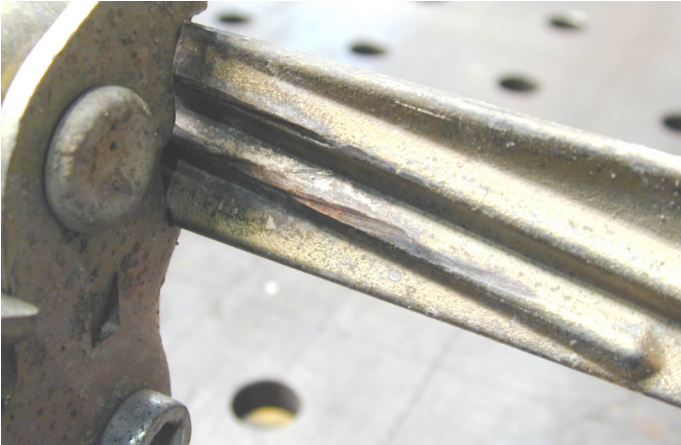
20.05.15 Ék rozsdás elkopott <ul style="list-style-type: none"> ■ Nem működőképes

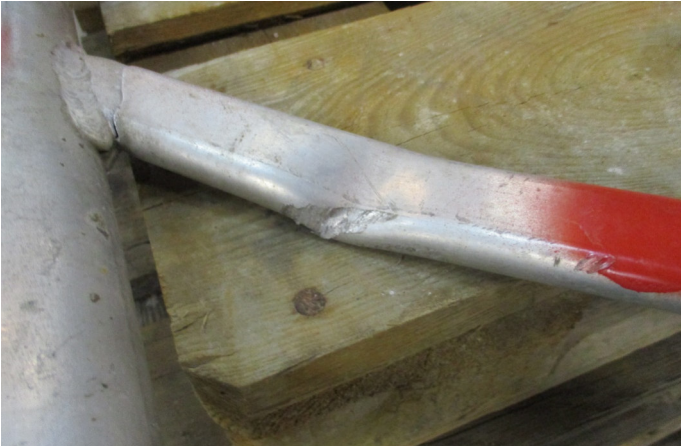
20.05.54 Merevítő deformálódott <ul style="list-style-type: none"> ■ Ha lehetséges

<ul style="list-style-type: none"> ■ Vagy a merevítő szélei érintettek

<ul style="list-style-type: none"> ■ Vagy a merevítő törött

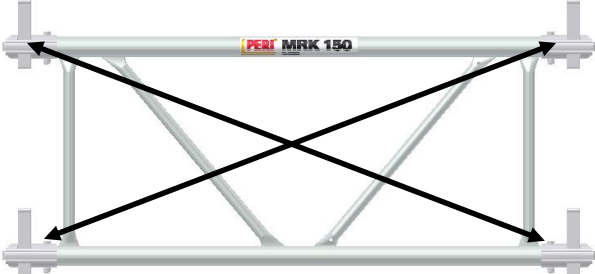
20.05.55 MRK átlósan görbült <ul style="list-style-type: none"> ■ Ha lehetséges

<ul style="list-style-type: none"> ■ Ha nem lehetséges

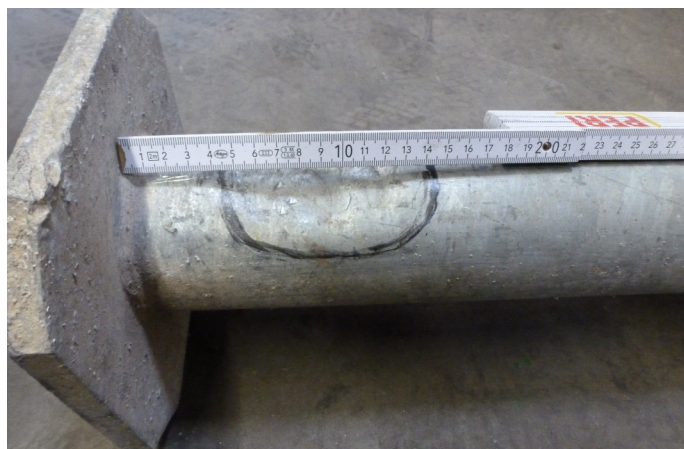
20.05.17 Cső hajlított

- ≤ 6 mm mélység $\leq \varnothing 60$ mm
- Vagy > 6 mm mélyég
- Vagy $> \varnothing 60$ mm

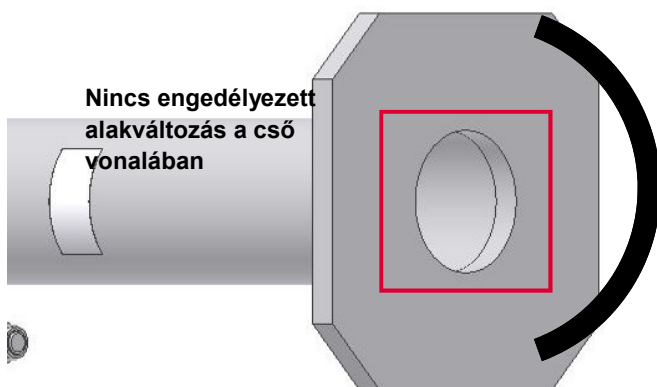
20.05.18 A fej vagy a talp hajlított

- ≤ 15 mm
- Vagy > 15 mm

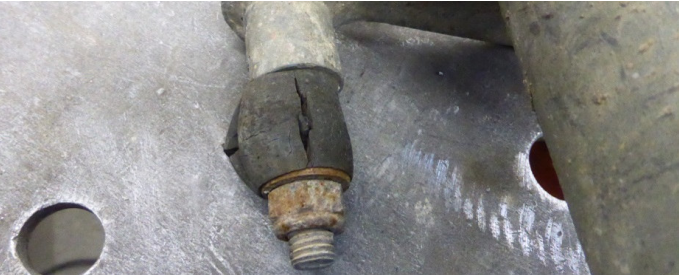
<p>20.05.19 Rugós cső deformált, hiányzik</p> <ul style="list-style-type: none"> ■ Rugós cső 1. verzió (fekete) ■ Vagy a rugós cső 2. verzió (narancssárga)

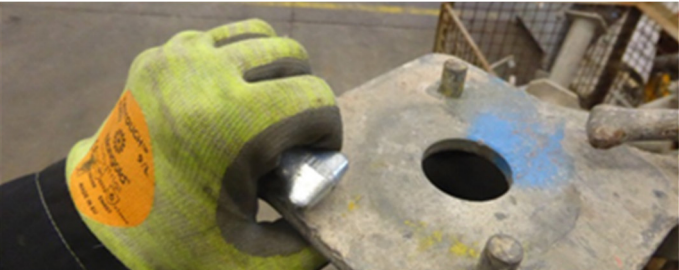
<p>20.05.21 A feszítő karom nincs meghúzva</p> <ul style="list-style-type: none"> ■ A feszítő karomnak ellenállással kell bírnia, mikor kézzel mozgatja

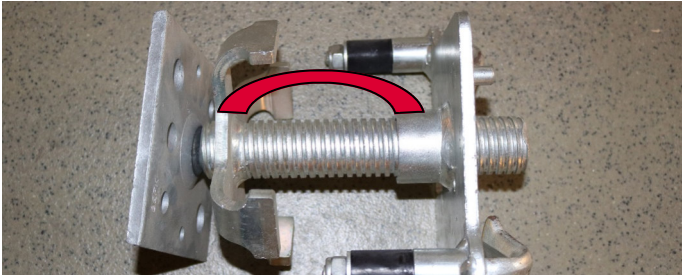
<p>20.05.22 Orsó meghajlott</p> <ul style="list-style-type: none"> ■ > 5 mm

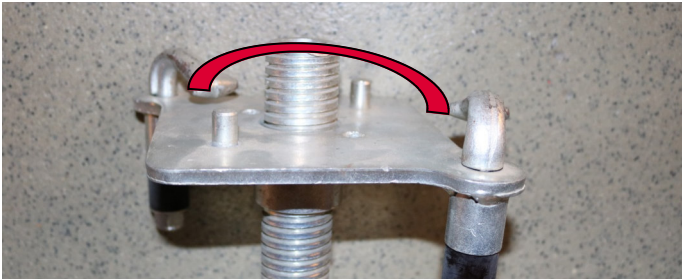
<p>20.05.23 Fej vagy az alaplap lemez deformálódott</p> <ul style="list-style-type: none"> ■ > 5 mm ■ Ha nem lehetséges 	<p>

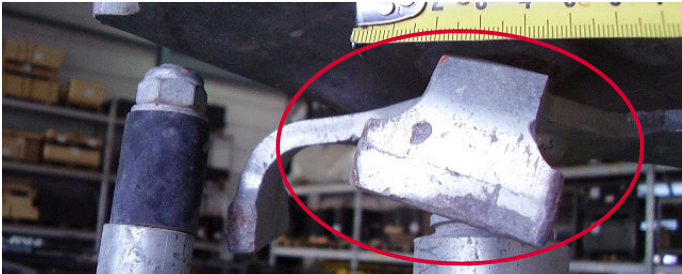
<p>20.05.23 Forgórész deformálódva</p> <ul style="list-style-type: none"> ■ A forgórész repedése nélkül ■ Ha nem lehetséges, vagy a forgórész repedésével 	<p>

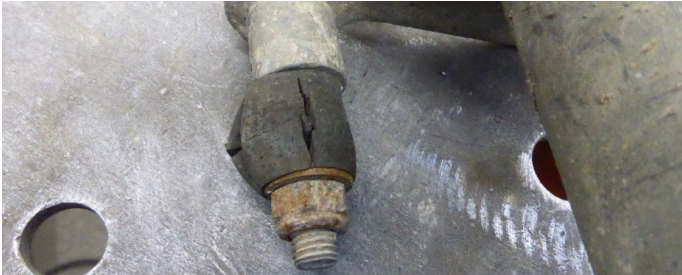
<p>20.05.25 Rugós cső deformált, hiányzik</p> <ul style="list-style-type: none"> ■ Rugós cső 1. verzió (fekete) ■ Vagy a rugós cső 2. verzió (narancssárga)

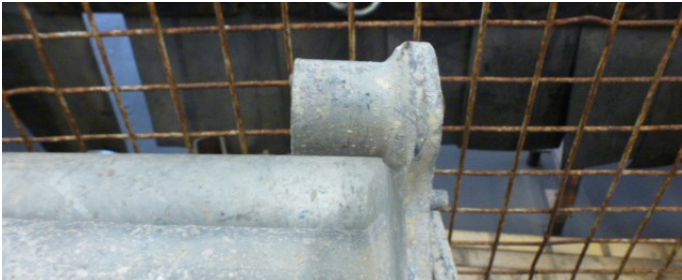
<p>20.05.26 A feszítő karom sérült, hiányzik</p>

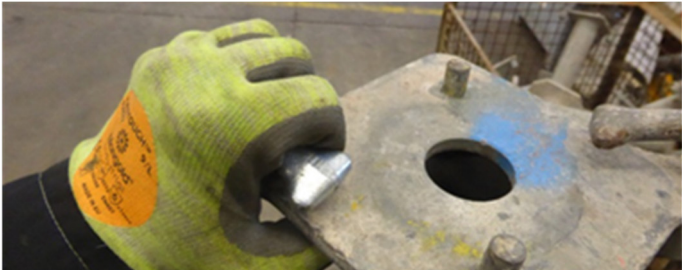
<p>20.05.27 A feszítő karom nincs meghúzva</p> <ul style="list-style-type: none"> ■ A feszítő karomnak ellenállással kell bírnia, mikor kézzel mozgatja

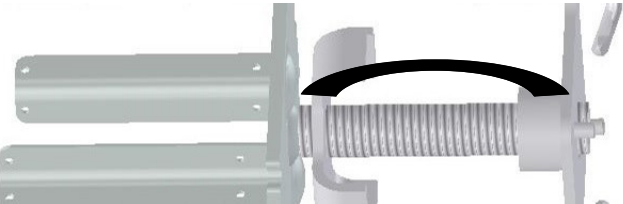
<p>20.05.28 Orsó hajlított</p> <ul style="list-style-type: none"> ■ > 5 mm

<p>20.05.29 Fej- vagy talplemez deformálódott</p> <ul style="list-style-type: none"> ■ > 5 mm

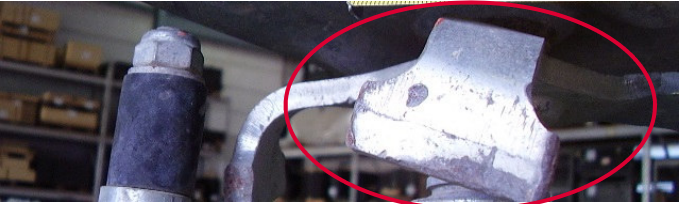
<p>20.05.30 Forgórész elgörbülve</p> <ul style="list-style-type: none"> ■ Forgórész repedése nélkül ■ Ha nem lehetséges, vagy a forgórész repedésével

<p>20.05.31 Vezető támasztó fül elgörbült</p> <ul style="list-style-type: none"> ■ Hegesztés repedése nélkül ■ Vagy a hegesztés repedésével

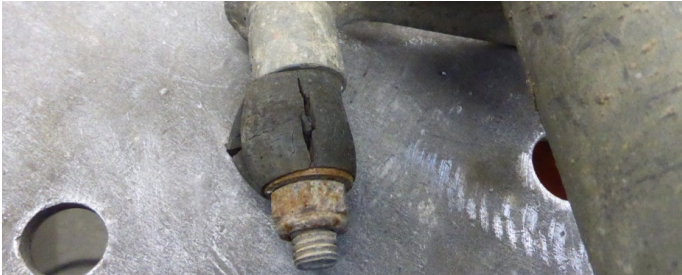
20.05.32 Rugós cső deformált, hiányzik					
	<ul style="list-style-type: none"> ■ Rugós cső 1. verzió (fekete) ■ Vagy a rugós cső 2. verzió (narancssárga)

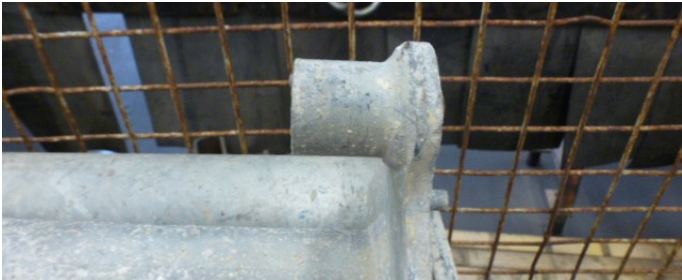
20.05.33 A feszítő karom sérült, hiányzik

780108 (rugós cső) 780105 (feszítő karom) 710381 (anya) 780702 (alátét 2x)

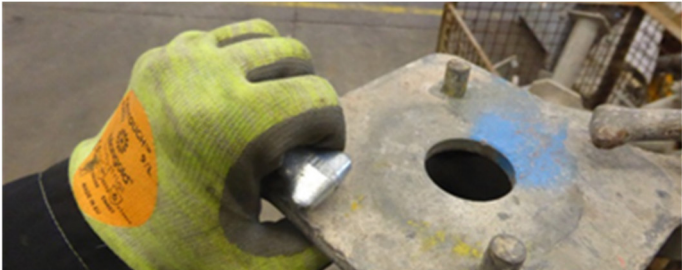
20.05.34 feszítő karom nincs meghúzva					
	<ul style="list-style-type: none"> ■ A feszítő karomnak ellenállással kell bírnia, mikor kézzel mozgatja

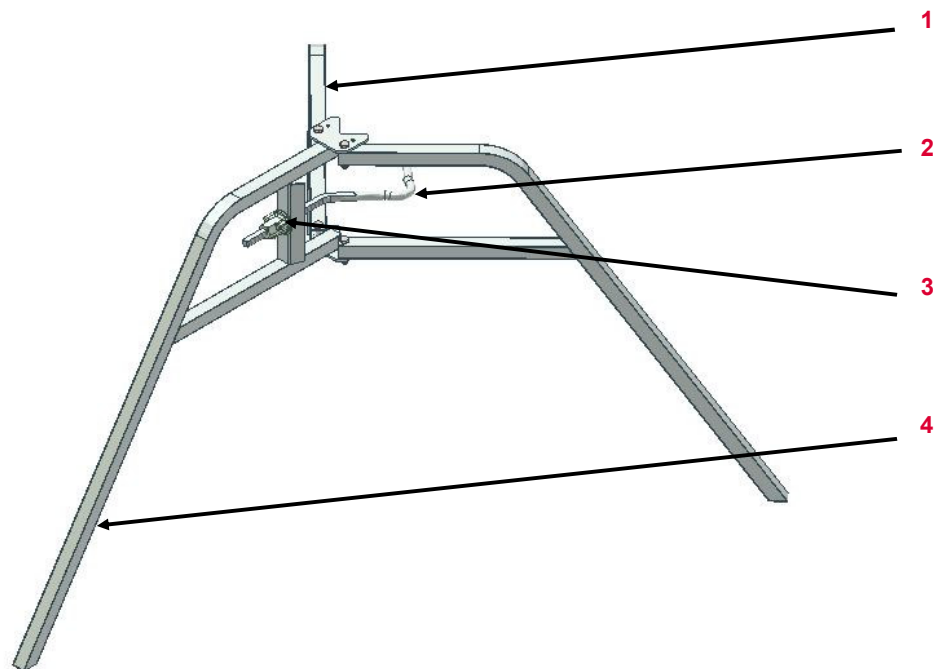
Háromláb univerzális (028000)

1	Forgó láb	715643
2	Menetes rögzítőhorog	710161
3	Bütykös anya	030130
4	Támasztóláb	715642

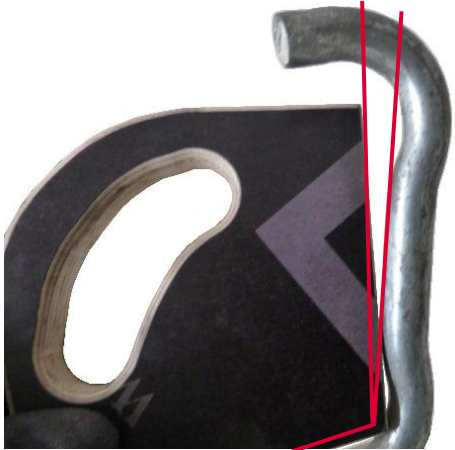
<p>20.05.37 Rögzítő horog deformálódott</p> <p>■ > 93°</p>

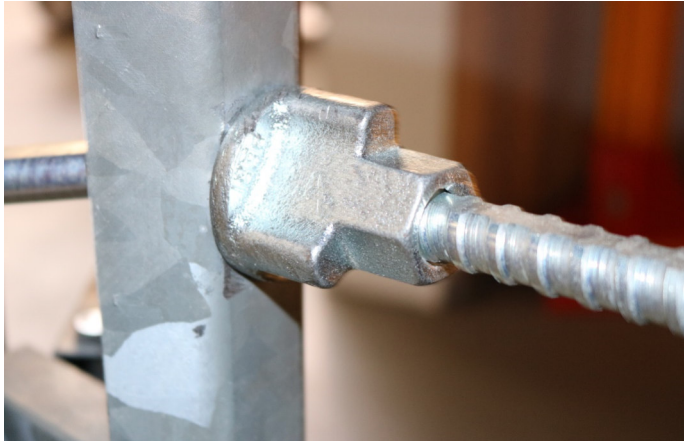
<p>20.05.38 Büttykösanya rongálódott</p>

030130 (Büttykös anya) 767043 (Szegecs)

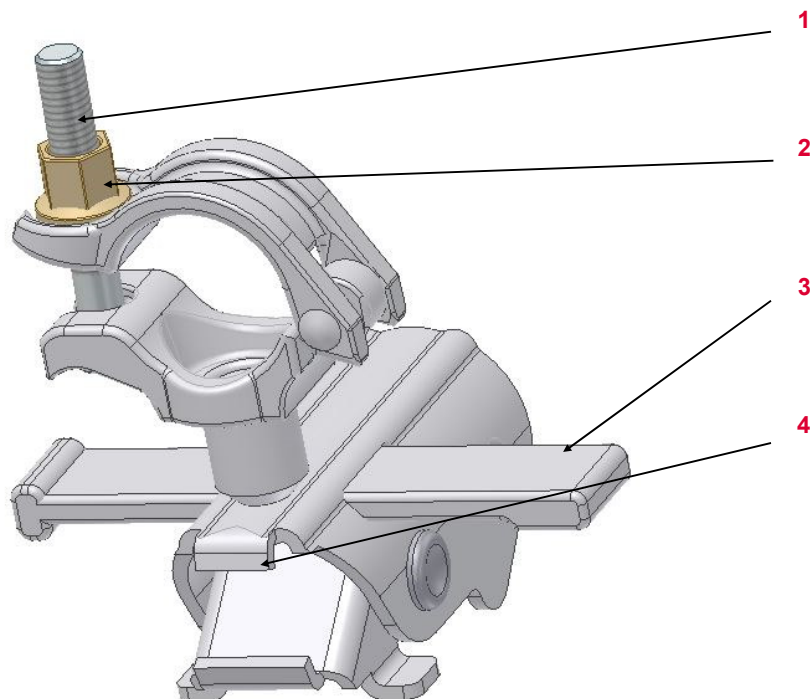
Multiprop MG állványcső kapcsoló

Sorszám	Megnevezés	Cikkszám
1	Kalapácsfejű csavar	710702
2	Anya	710340
3	Ék	
4	Csatlakozó

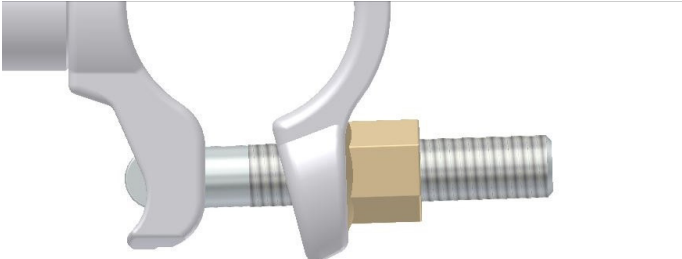
20.05.39 Kalapácsfejű csavar hiányzik

710702 (Kalapácsfejű csavar) 710340 (Anyá)

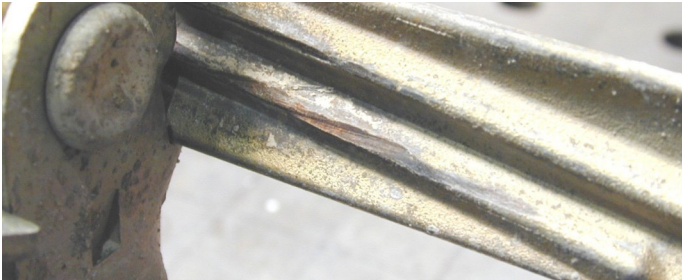
20.05.40 Az ék nem megfelelően funkcionál

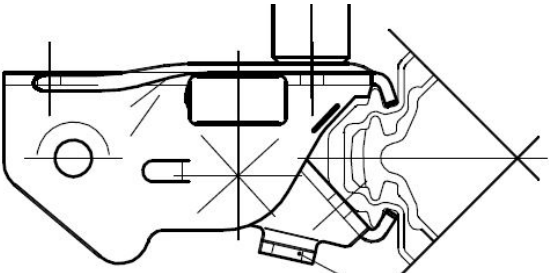
20.05.41 A Multiprop támaszhoz való csatlakozás nem lehetséges

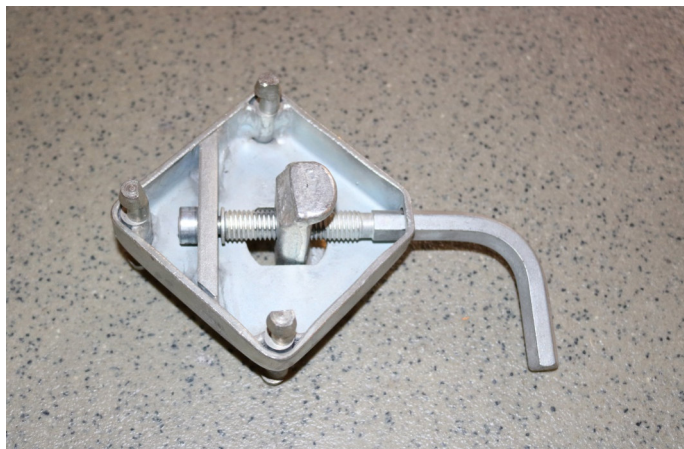
20.05.42 Csap vagy állítócsavar hiányzik

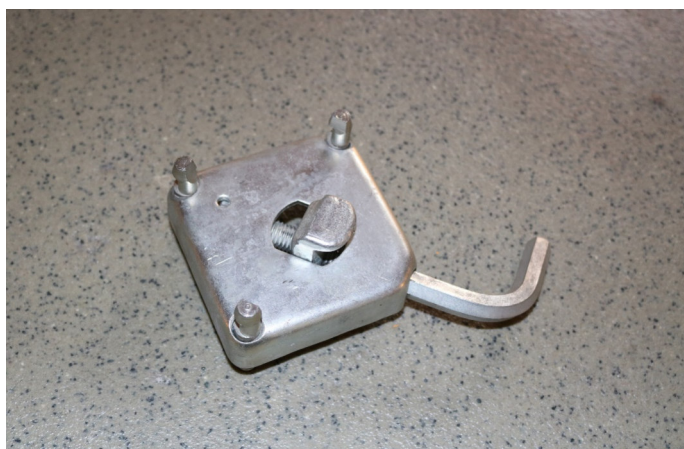
20.05.43 Hajlított, deformált

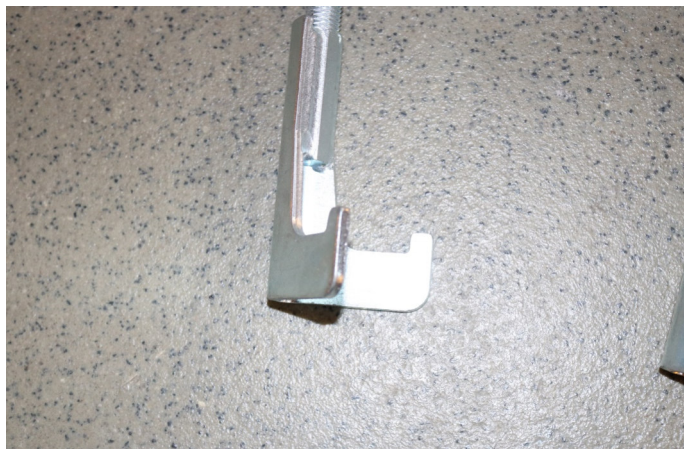
20.05.44 Konzol hajlítva, hiányzik

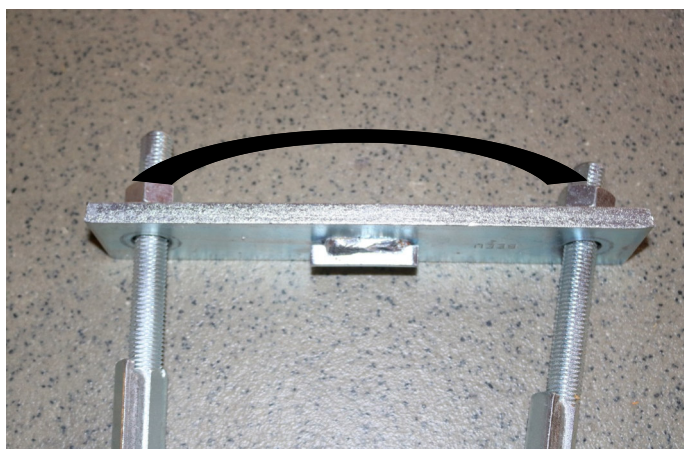
20.05.45 Szorítókegyel hajlított

■ > 10 mm

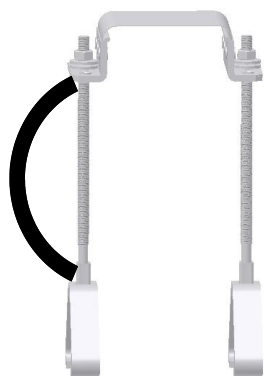
20.05.46 A csavar elgörbült

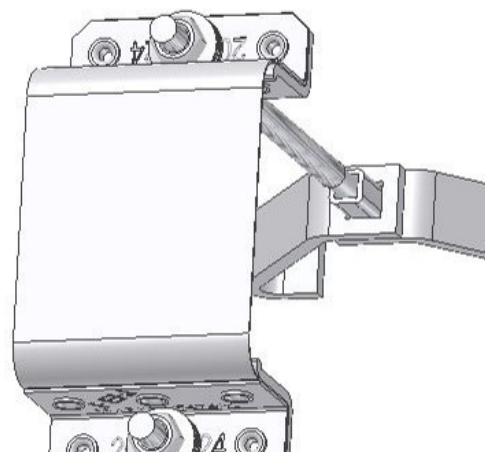
20.05.47 A lemez sérült, deformálódott

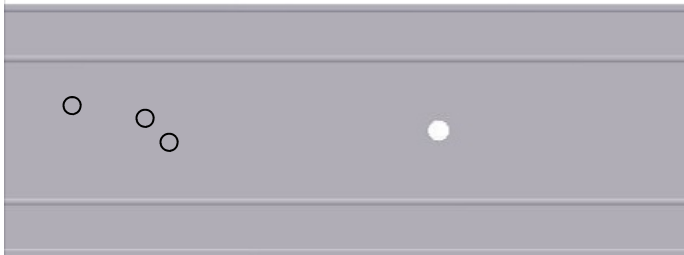
<p>20.05.48 Szöglyukak</p> <ul style="list-style-type: none"> ■ ≤ Ø 5 mm ■ Vagy > Ø 5 mm 	<p>✓</p> <p>☒</p>	<p>☒</p> <p>☒</p>	<p>👁️</p> <p>⚖️</p>

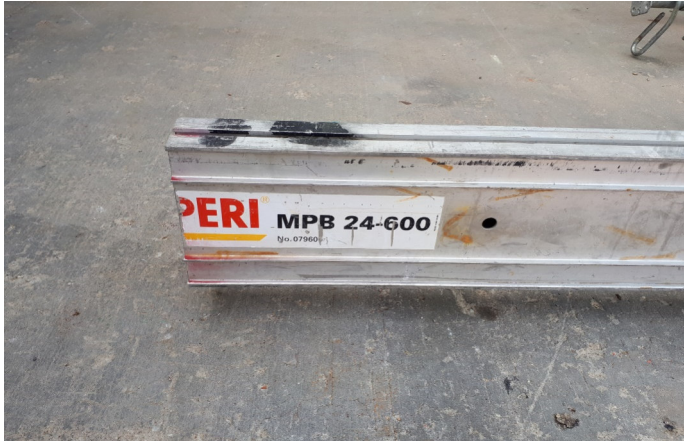
<p>20.05.49 Megrövidített gerenda</p>	<p>☒</p>	<p>☒</p>	<p>👁️</p>

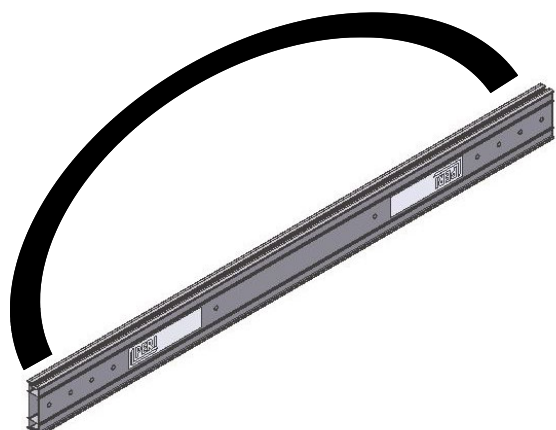
20.05.50 Gerenda görbült

■ ≤ megengedett görbület

■ Vagy > megengedett görbület

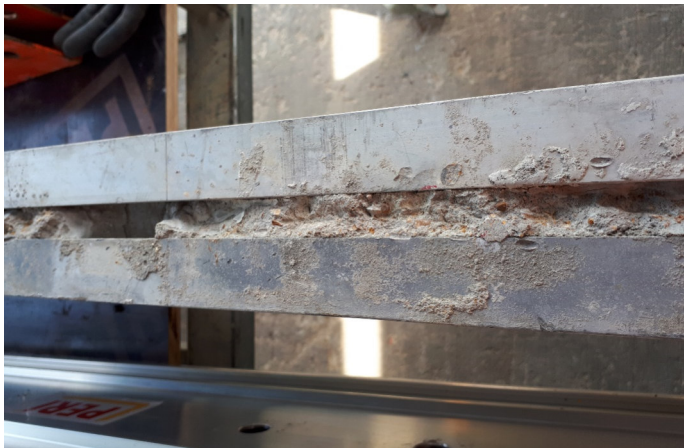
<p>20.05.57 Szennyezett vezetőprofil</p> <ul style="list-style-type: none"> ■ Ha lehetséges ■ Vagy ha már nem lehetséges

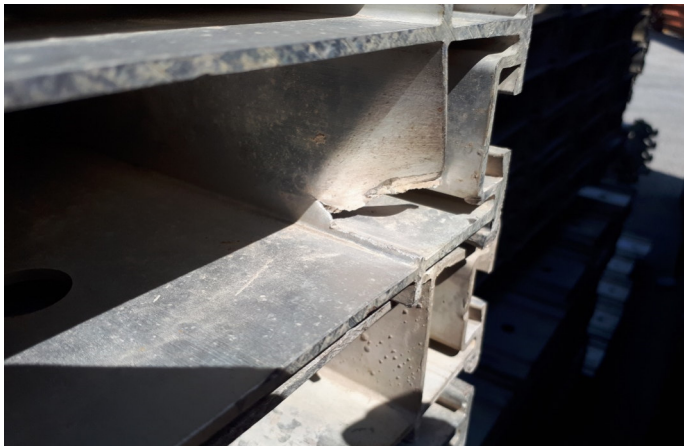
<p>20.05.58 Repedések a belső profilban</p>

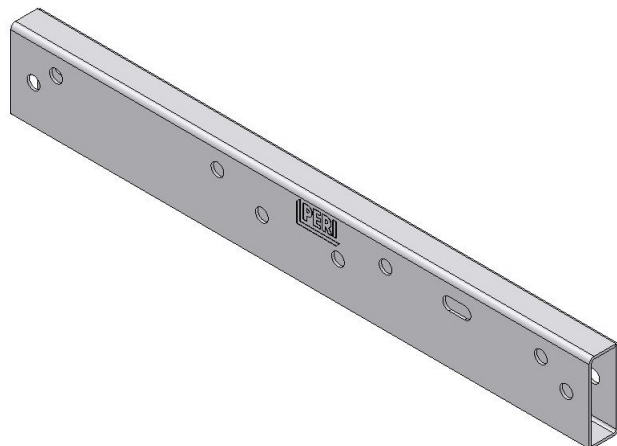
20.05.51 Összekötés deformálódott
