PERI Bérleti kritériumok

PERI UP Homlokzati állvány Easy

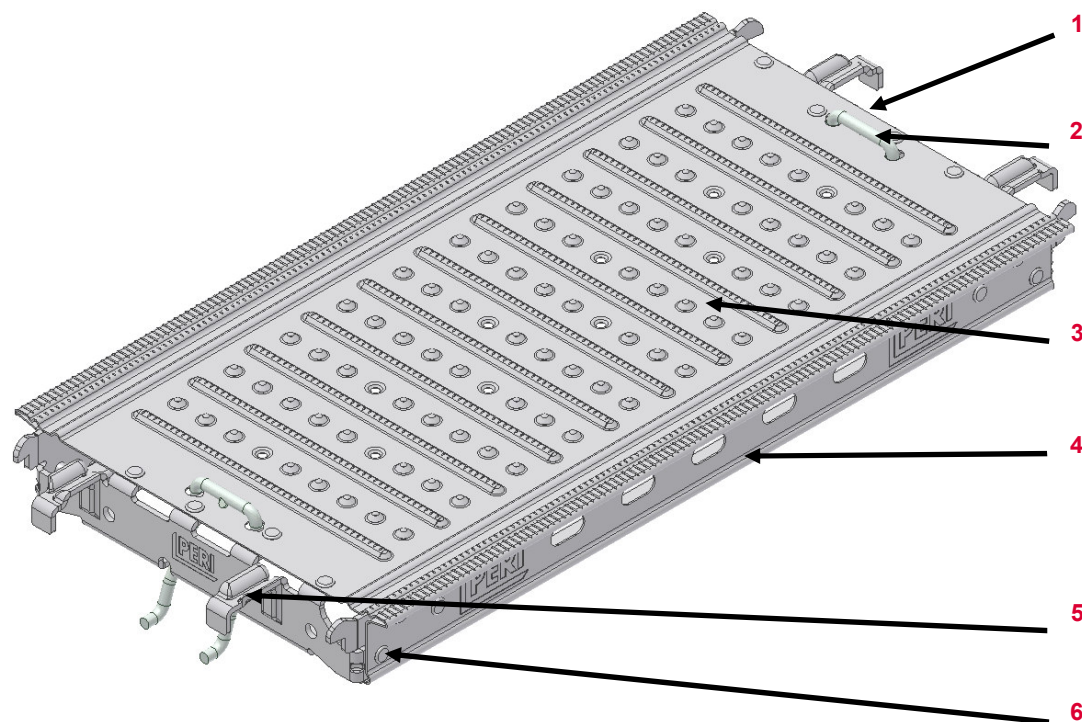
Járótábla EDS

1	Akasztó EDS	129808
2	Biztosító fül	108716
3	Járófelület	
4	Oldalprofil	
5	Kapcsoló fül	108716
6	Szegecs 6,0x 10	723058

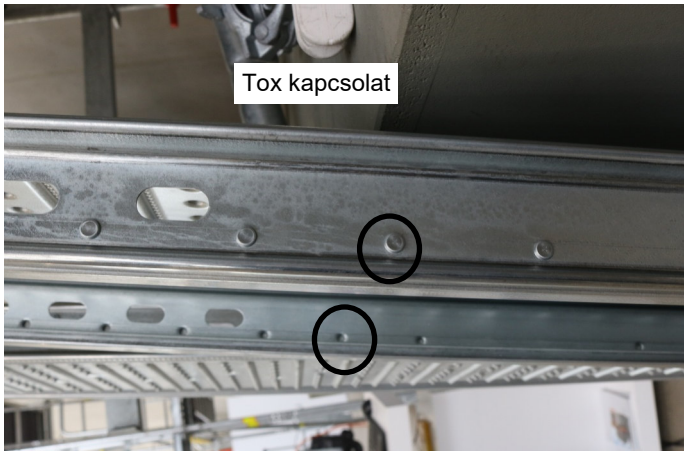
Profil éle hosszanti irányban elgörbült															
	<ul style="list-style-type: none"> ■ A járótábla beillesztése lehetséges és nem sérült a TOX kapcsolat 															
	<ul style="list-style-type: none"> ■ Ha a járótábla beillesztése nem lehetséges 															
	<ul style="list-style-type: none"> ■ Sérült a TOX kapcsolat

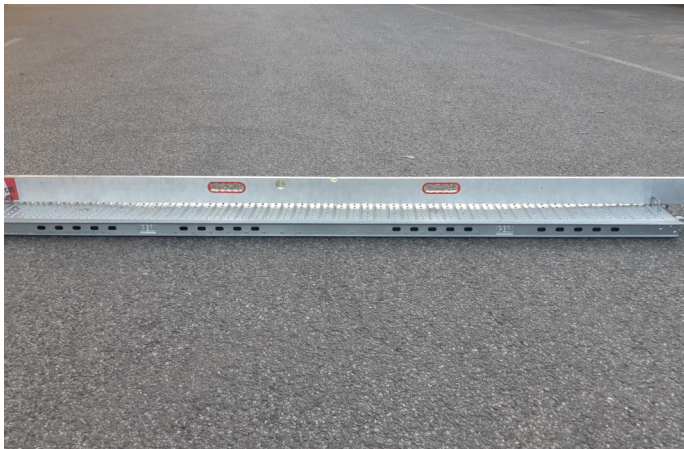
Elgörbült az él a felső oldalon															
	<ul style="list-style-type: none"> ■ < megengedett görbület (L/250) ■ Ha > mint a megengedett görbület

Cikk	Görbület mért.	EDS 67 100	5 mm	EDS 150	6 mm	EDS 200	8 mm	EDS 250	10 mm	EDS 300	12 mm			
Cikk	Görbület mért.															
EDS 67 100	5 mm															
EDS 150	6 mm															
EDS 200	8 mm															
EDS 250	10 mm															
EDS 300	12 mm

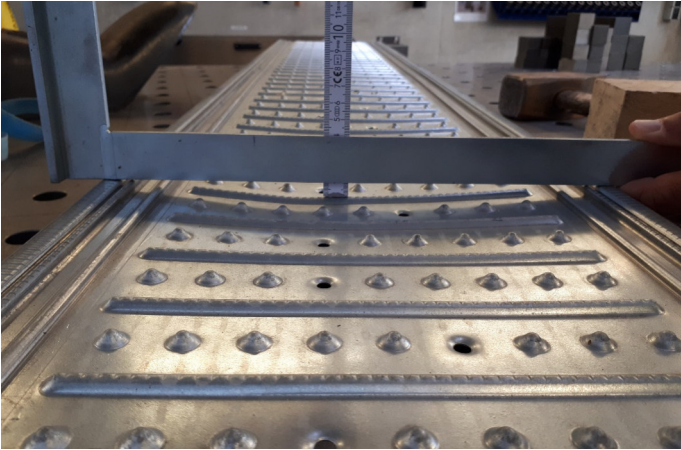
Görbület a járótáblán a rövid éllel párhuzamosan <ul style="list-style-type: none"> ■ ≤ 15 mm (tegye a vonalzót/ derékszöget a járófelületre és kövesse a képet)

Csak egyszer javítható, második alkalommal selejt

<ul style="list-style-type: none"> ■ Ha > 15 mm

<ul style="list-style-type: none"> ■ Ha a borda sérült

<ul style="list-style-type: none"> ■ Ha ≤ 15 mm (második alkalommal)

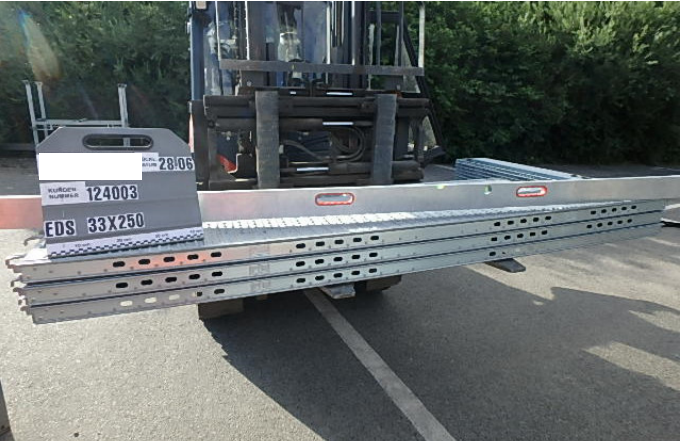
Felület csavarodott

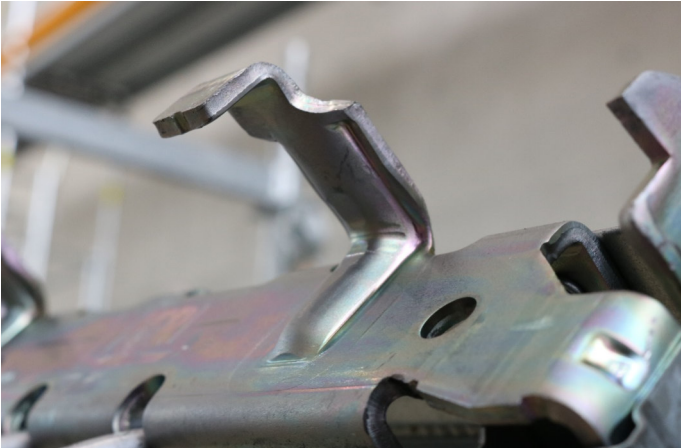
Kapcsoló fül elgörbült <ul style="list-style-type: none"> ■ ≤ 5 mm

<ul style="list-style-type: none"> ■ Ha törés, repedés van a fülön

<ul style="list-style-type: none"> ■ Ha > 5 mm

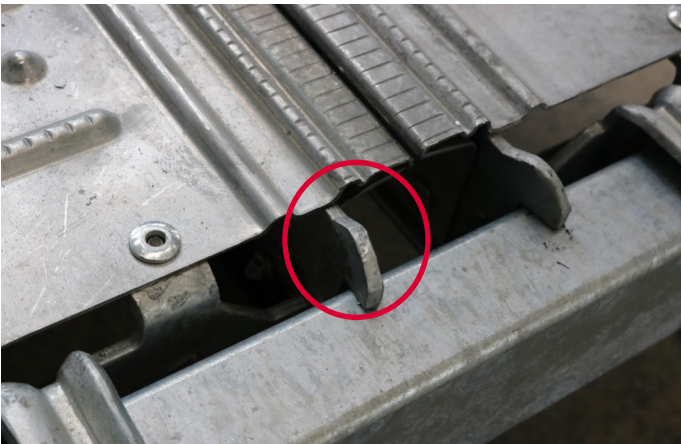
Akaszókampó elgörbült <ul style="list-style-type: none"> ■ Törés nem látható az anyagon

<ul style="list-style-type: none"> ■ A kampó repedt, eltört

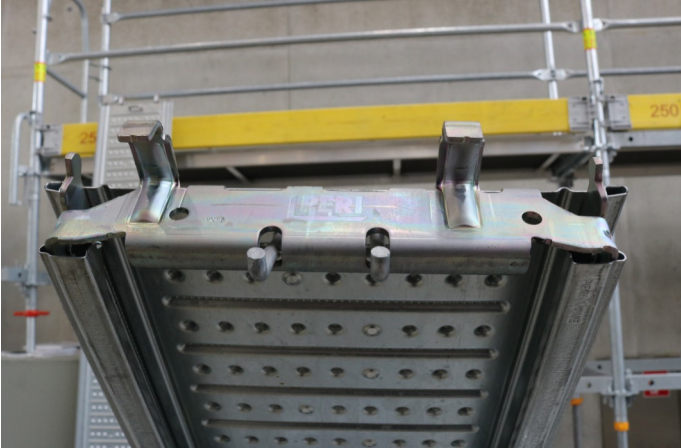
Biztosító fül elgörbült

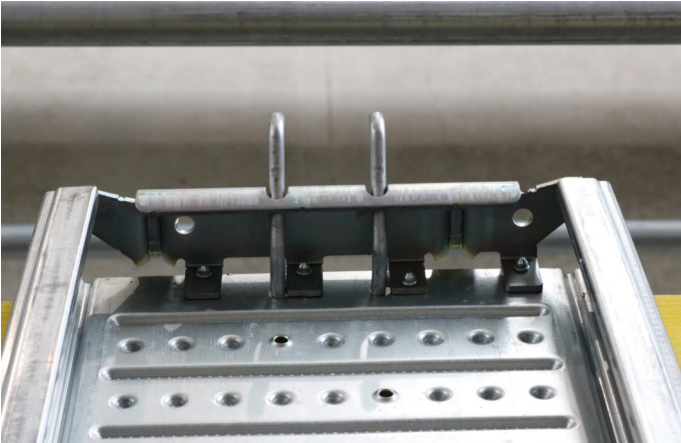
Biztosító fül elgörbült használhatatlan

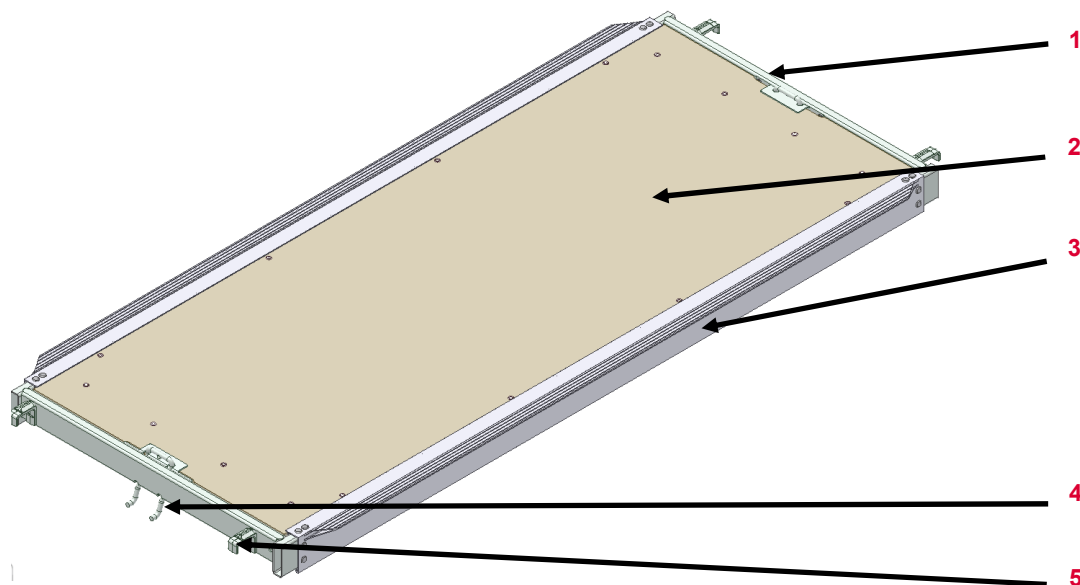
Kombi tábla EDW

Sorszám	Megnevezés	Cikkszám
1	Kapcsoló elem kpl. EDW	130308
2	Járófelület	
3	Oldal profil	
4	Biztosító fül	
5	Kapcsoló fül

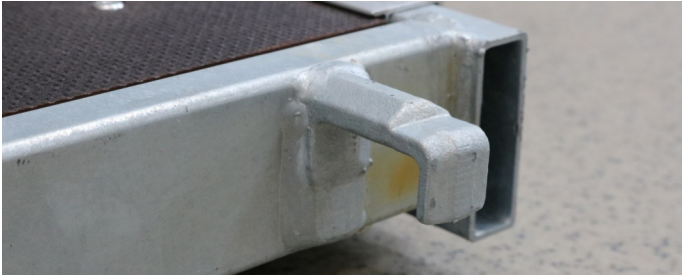
Kapcsoló elem elhajlott <ul style="list-style-type: none"> ■ ≤ 5 mm és nincs repedés az elemen

<ul style="list-style-type: none"> ■ ha > 5 mm ■ ha repedés van az elemen

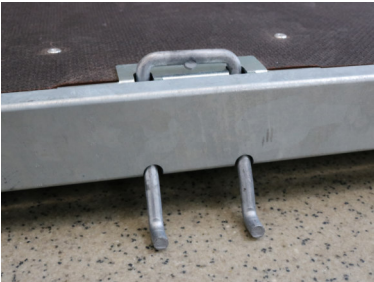
Biztosító fül <ul style="list-style-type: none"> ■ Deformálódott és egyengethető

<ul style="list-style-type: none"> ■ Nem egyengethető vagy hiányzik

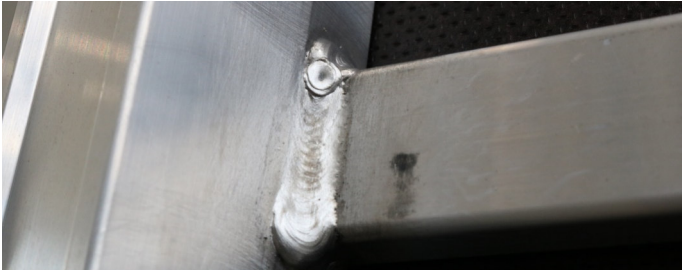
Hegesztés eltört a csatlakozásnál <ul style="list-style-type: none"> ■ Borda deformáció miatt

<ul style="list-style-type: none"> ■ Deformáció nélkül

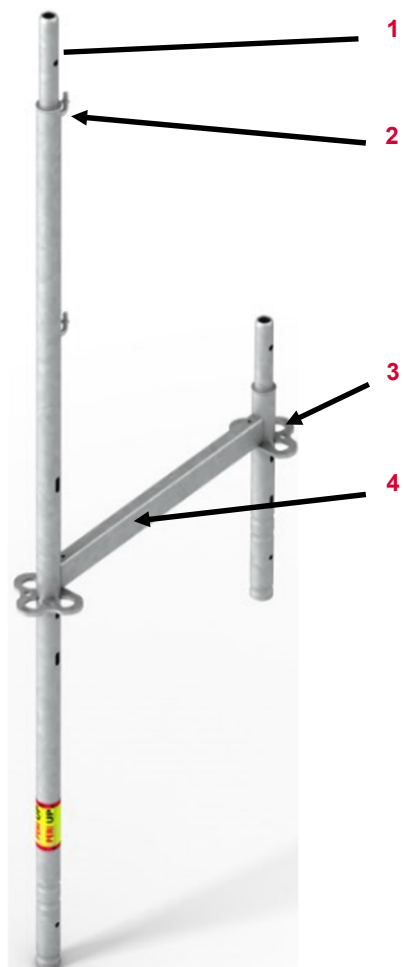
Záró keret EVH | T-keret EVF | Alapkeret EVB | Cső EVR

| 1 | Csővég |
| 2 | Védőkoriát akasztó |
| 3 | 3/4 Rozetta |
| 4 | Vízszintes szelvény |

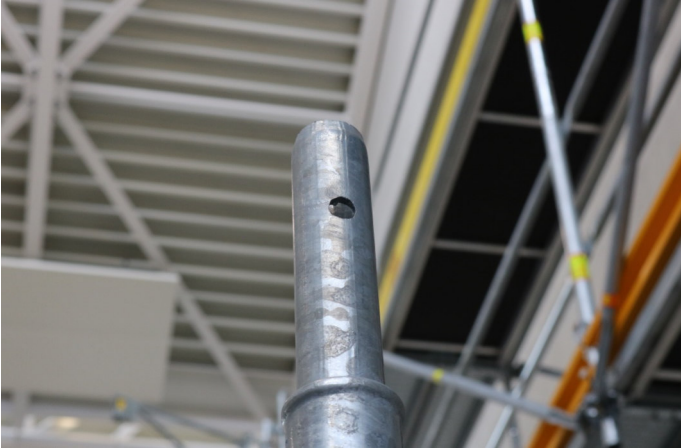
<p>Csővég csatlakozás elgörbült</p> <ul style="list-style-type: none"> ■ minden látható deformáció

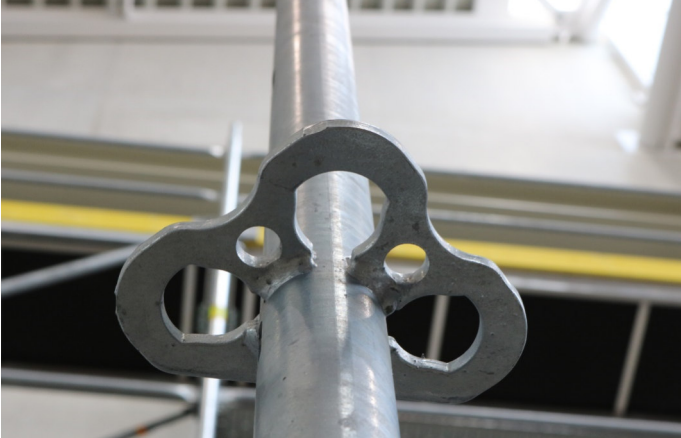
<p>Rozetta deformálódása</p> <ul style="list-style-type: none"> ■ ha lehetséges ■ ha a hegesztés eltört ■ ha a görbület > 20 mm

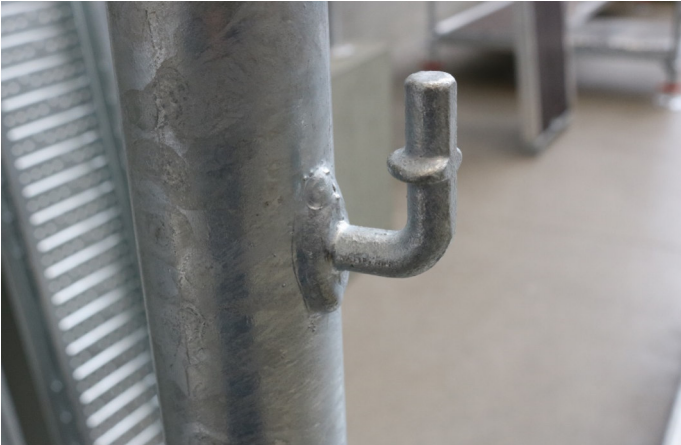
Védőkoriát akasztó fül görbülése			
	<ul style="list-style-type: none"> ■ ha lehetséges

<ul style="list-style-type: none"> ■ anyag eltörése hegesztési sérülés

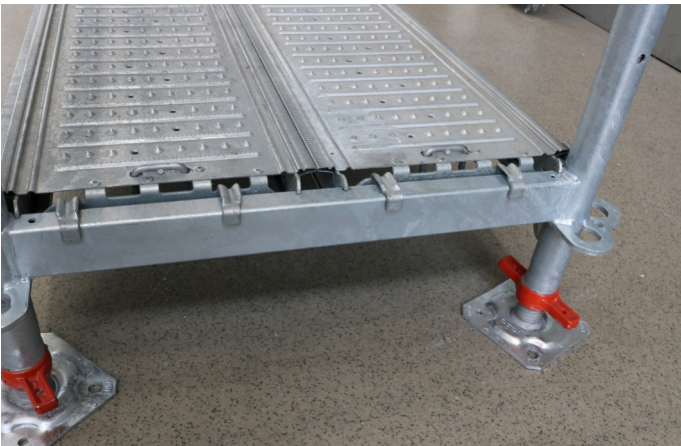
Vízszintes szelvény horpadása			
	<ul style="list-style-type: none"> ■ $\varnothing \leq 3$ cm

<ul style="list-style-type: none"> ■ ha eltört

<ul style="list-style-type: none"> ■ ha a vízszintes szelvény éle érintett

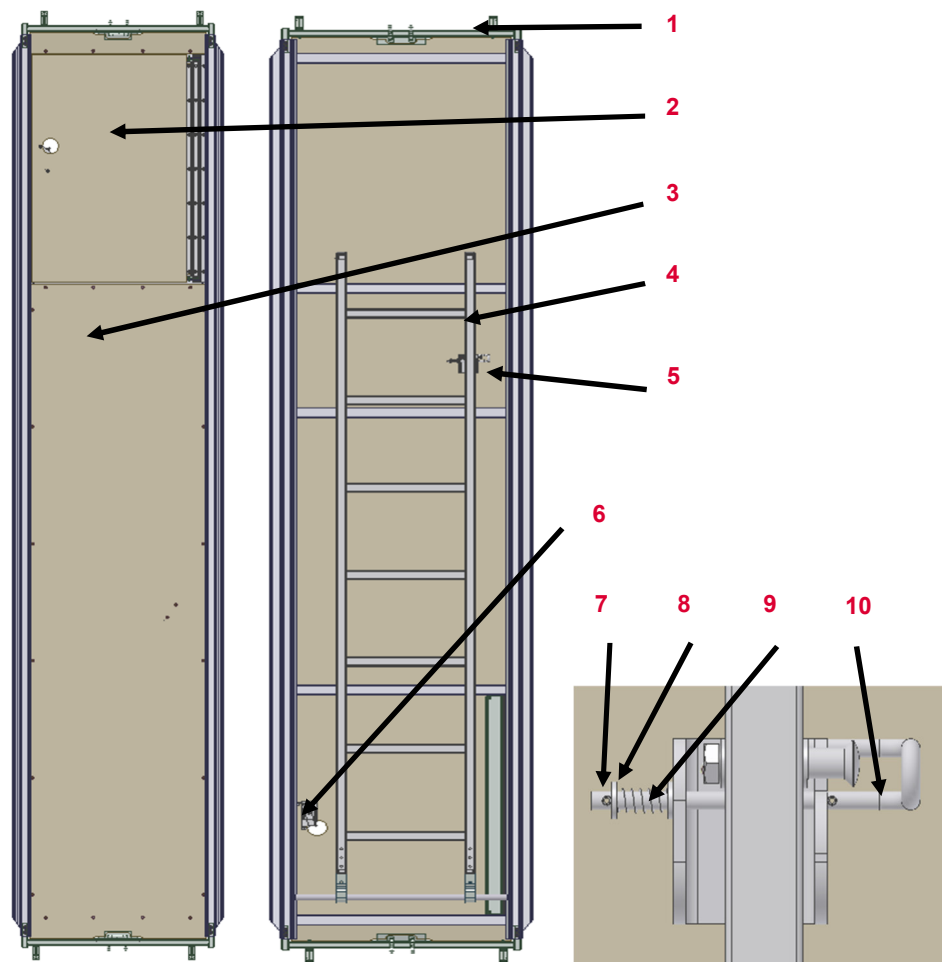
Látrafeljáró EAW | Feljáró EAW

Sorszám	Megnevezés	Cikkszám
1	Kapcsoló elem kpl.	130308
2	Búvónyílás	130412
3	Rétegelt lemez járófelület	
4	Létra EAL	130419
5	Létra zár	130423
6	Zár UAL	115566
7	Hasított ék	130356
8	Alátét	721633
9	Rugó	130386
10	Biztosító fül	130422

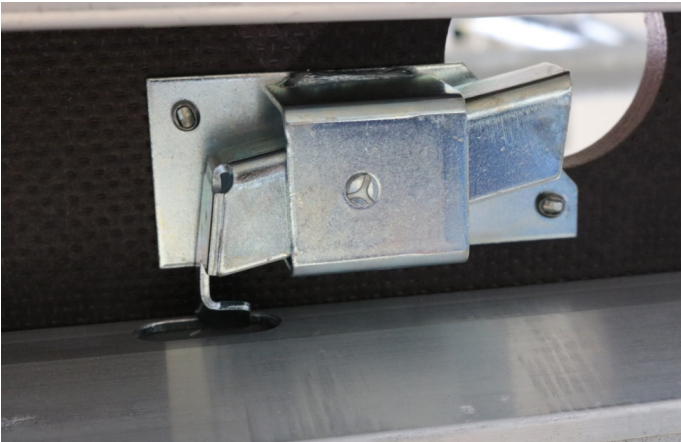
<p>Zár nem működik</p> <ul style="list-style-type: none"> ■ elhasználódás

<ul style="list-style-type: none"> ■ sérülés erőhatás miatt

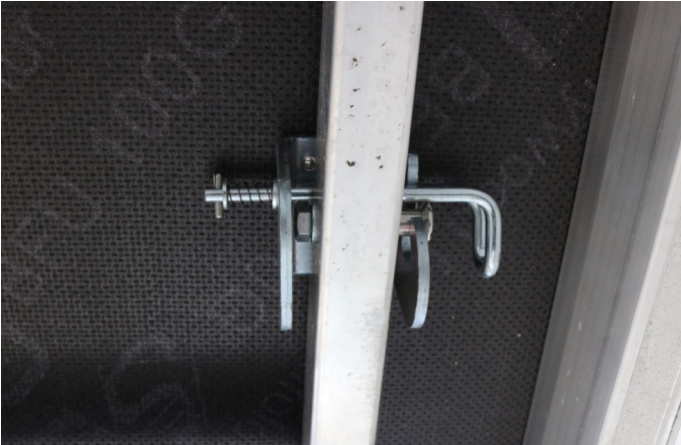
Létra zár <ul style="list-style-type: none"> ■ Nem funkcionál elhasználódás miatt

<ul style="list-style-type: none"> ■ Vagy erőszak miatt nem működik

<ul style="list-style-type: none"> ■ Vagy hiányzó alkatrészek

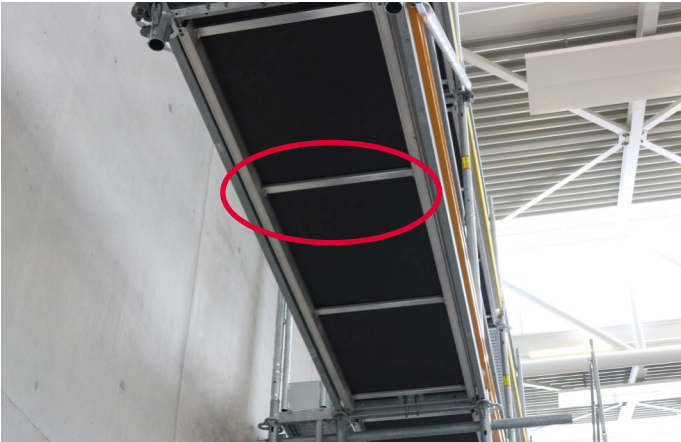
Merevítő eldeformálódott <ul style="list-style-type: none"> ■ Ha lehetséges

<ul style="list-style-type: none"> ■ Vagy hegesztés megrepedt

<ul style="list-style-type: none"> ■ Vagy csavarodott

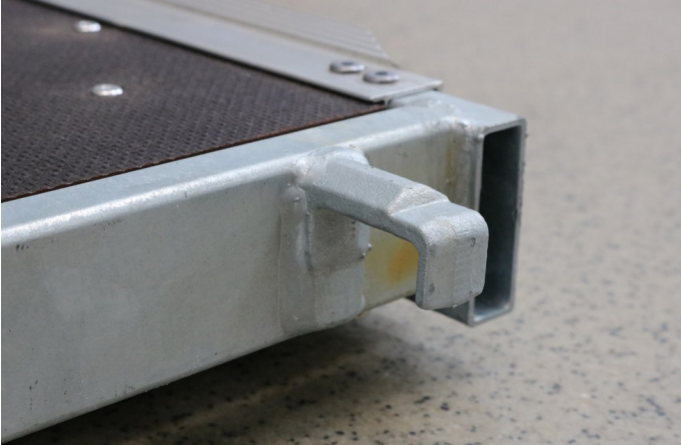
Kapcsoló fül deformálódott			
	<ul style="list-style-type: none"> ■ ≤ 5 mm

<ul style="list-style-type: none"> ■ Vagy > 5 mm

<ul style="list-style-type: none"> ■ Vagy repedések a fülön

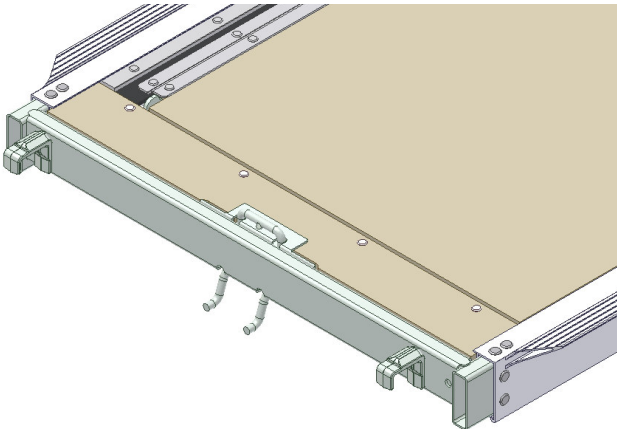
Biztosító fül elgörbült nem funkcionál			
	<ul style="list-style-type: none"> ■ ha lehetséges

<ul style="list-style-type: none"> ■ Ha nem lehetséges vagy hiányzik

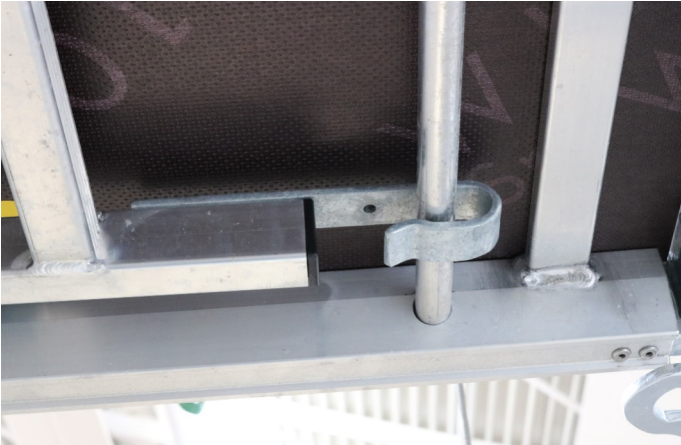
Létra akasztója elgörbült <ul style="list-style-type: none"> ■ Ha lehetséges

<ul style="list-style-type: none"> ■ Ha nem lehetséges

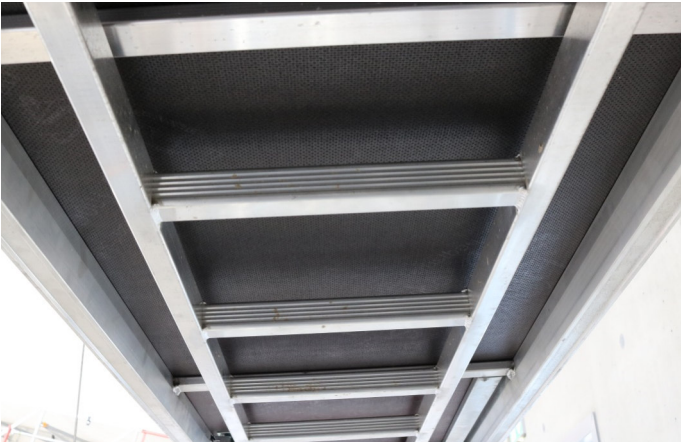
Létrafok deformálódott <ul style="list-style-type: none"> ■ Nincs repedés a hegesztésben

<ul style="list-style-type: none"> ■ Vagy repedéssel

<ul style="list-style-type: none"> ■ Vagy csavarodás

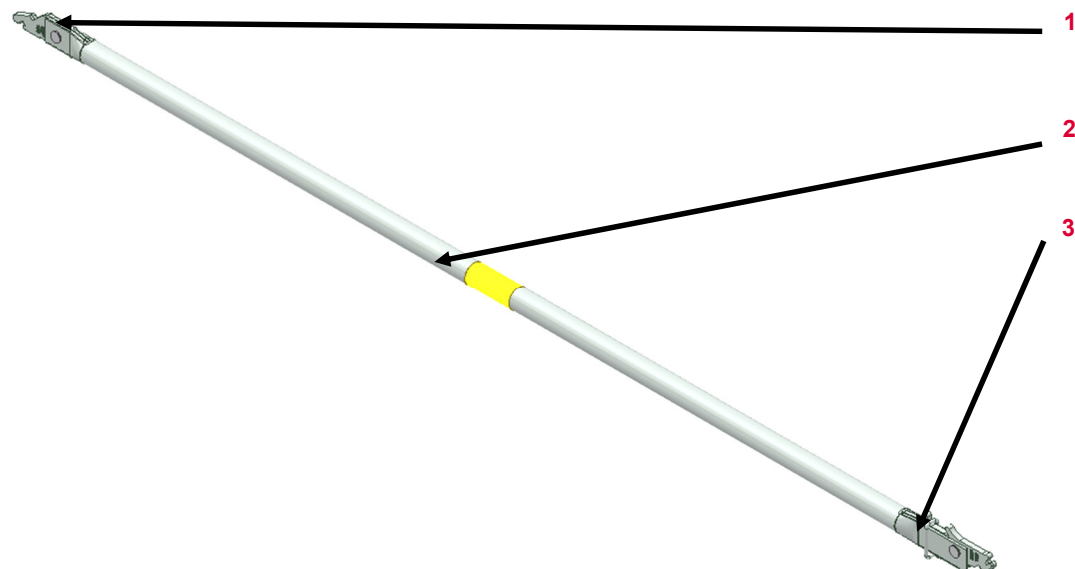
Átlós merevítő EBF

| 1 | Átlós fej alsó rész |
| 2 | Cső |
| 3 | Átlós fej felső rész |

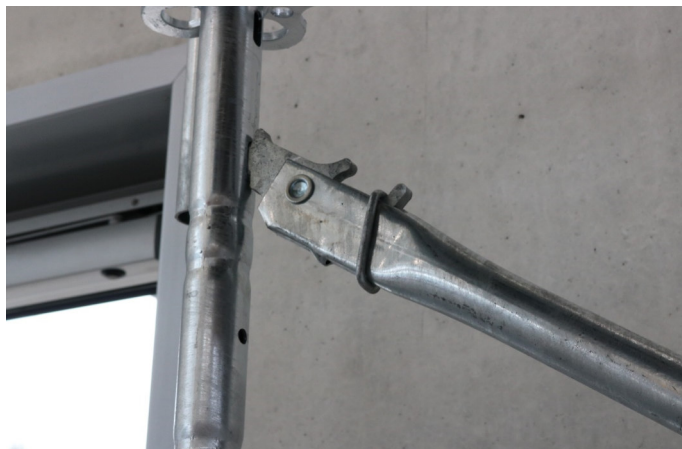
Átlós fej nem funkcionál

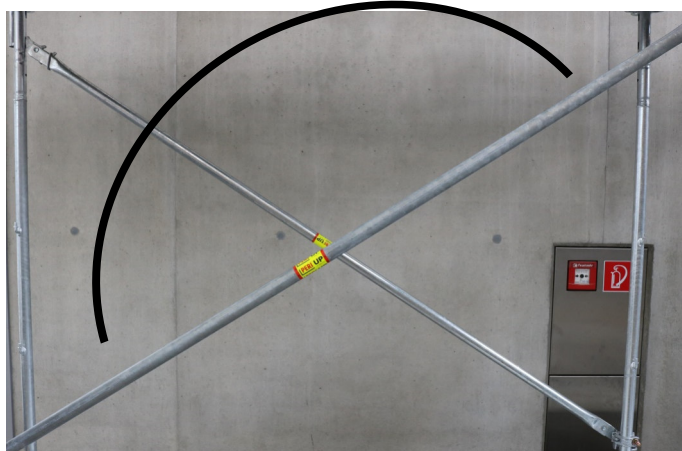
Átlós merevítő elgörbült

■ \leq megengedett görbület (L/500)

■ Vagy $>$ megeng. görbület (L/500)

Cikk	Megengedett görbület
Átlós merevítő EBF 150/200	4 mm
Átlós merevítő EBF 200/200	5 mm
Átlós merevítő EBF 250/200	6 mm
Átlós merevítő EBF 300/200	7 mm

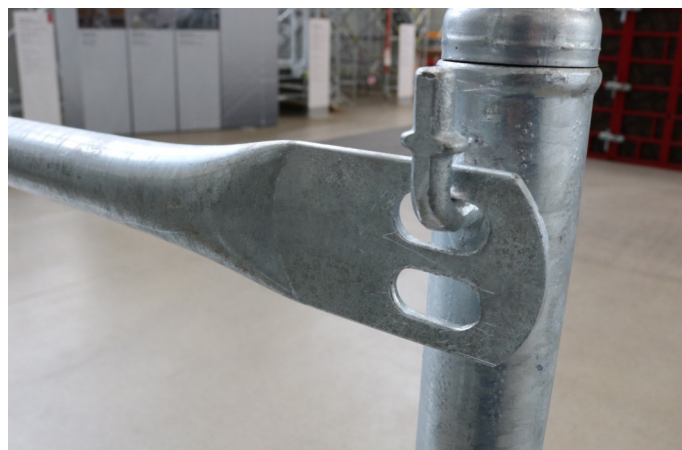
Csatlakozó deformálódott

■ Ha lehetséges

■ Ha nem lehetséges

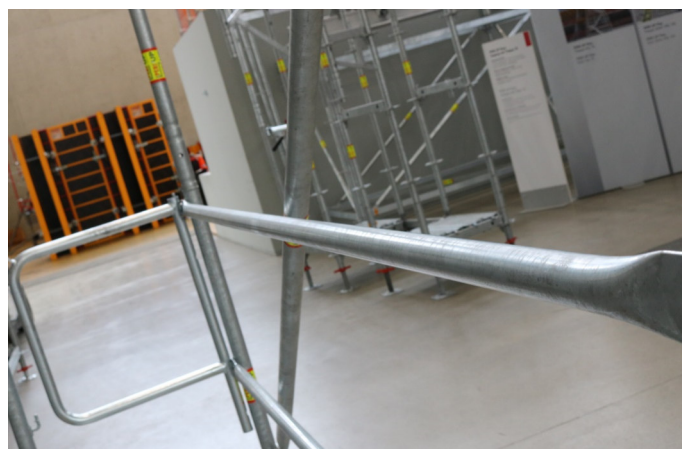
Védőkorlát elgörbült

■ > megengedett görbület (L/250)

Megnevezés	Megengedett görbület
Korlátrúd EPG 67	3 mm
Korlátrúd EPG 100	4 mm
Korlátrúd EPG 150	6 mm
Korlátrúd EPG 200	8 mm
Korlátrúd EPG 250	10 mm
Korlátrúd EPG 300	12 mm

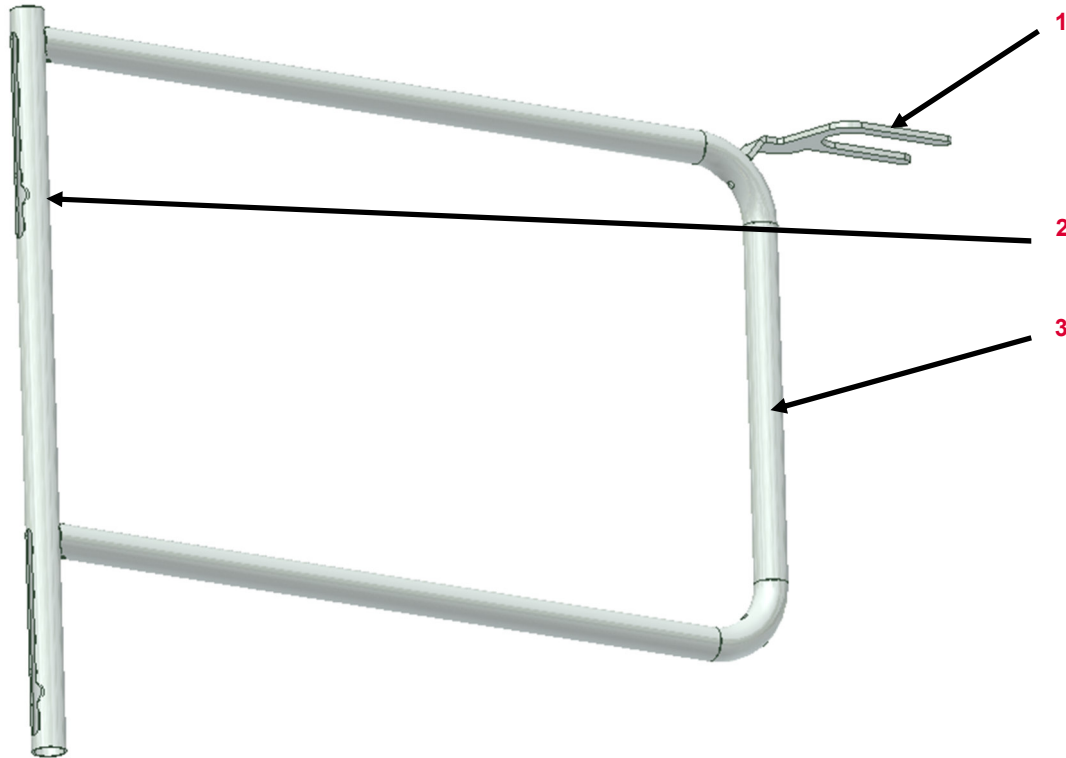
Végkorlát EPF

Villa

Cső

Keret

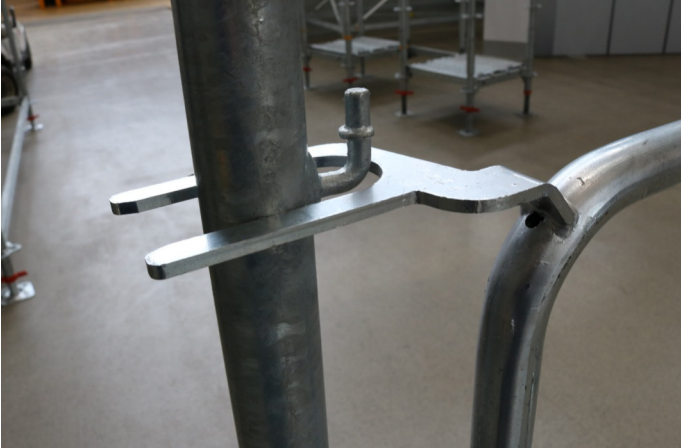
Villa deformálódott <ul style="list-style-type: none"> ■ Ha lehetséges

<ul style="list-style-type: none"> ■ Ha nem lehetséges

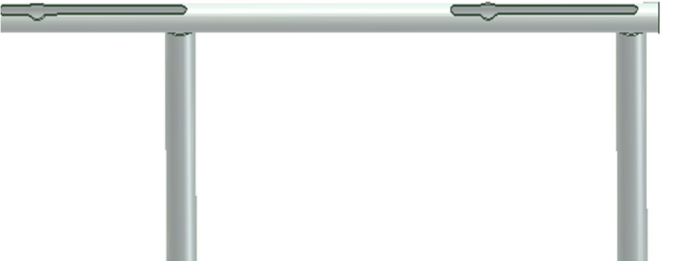
Cső roncsolódott <ul style="list-style-type: none"> ■ Behelyezés lehetséges

<ul style="list-style-type: none"> ■ Vagy nem lehetséges

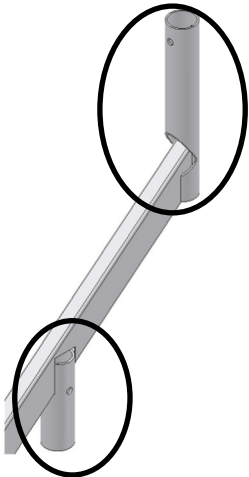
<p>Csatlakozó csövek deformálódtak roncsolódtak</p> <ul style="list-style-type: none"> ■ Minden látható deformáció

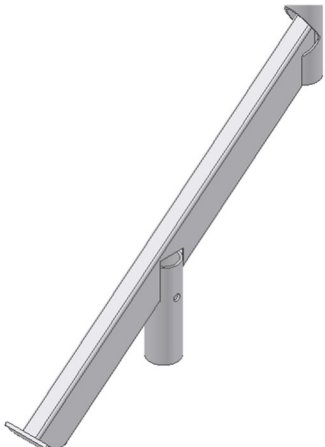
<p>Horpadás a szelvényen</p> <ul style="list-style-type: none"> ■ $\varnothing > 3 \text{ cm}$

<ul style="list-style-type: none"> ■ Vagy élek érintettek

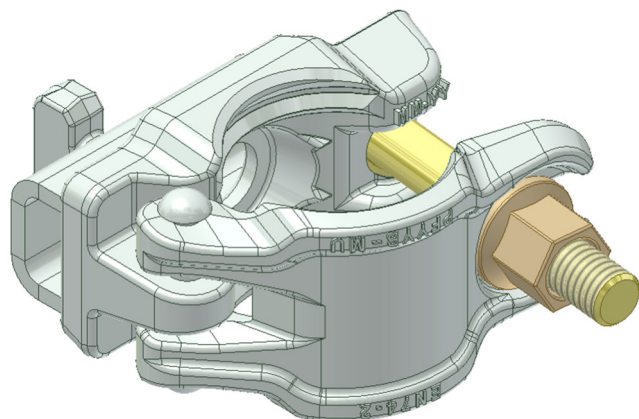
Csukló nem funkcionál

- Kopott
- Vagy erő miatt megsérült

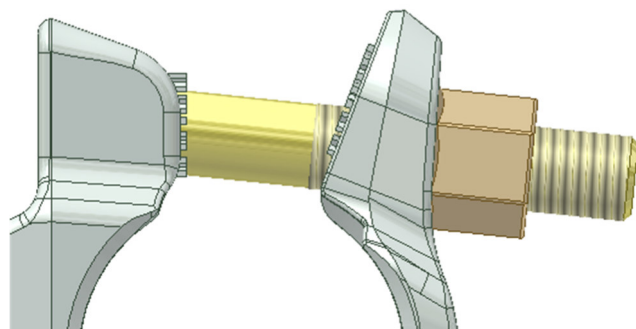
Kalapácsfejű csavar | anya

- Hiányzik
- Vagy sérült

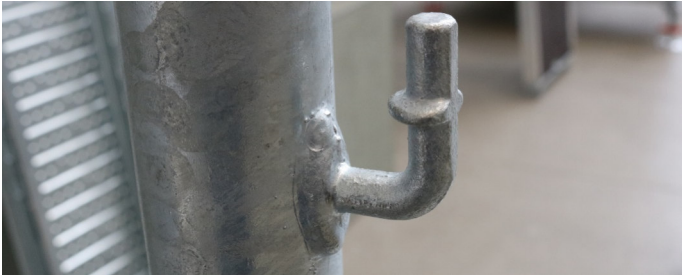
Korláttartó fül elgörbült <ul style="list-style-type: none"> ■ Ha lehetséges

<ul style="list-style-type: none"> ■ Vagy ha nem lehetséges

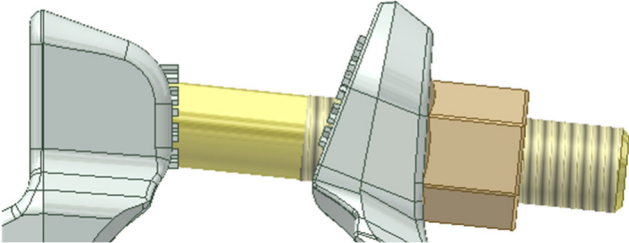
Kalapácsfejű csavar Anya <ul style="list-style-type: none"> ■ Hiányzik

<ul style="list-style-type: none"> ■ Vagy sérült

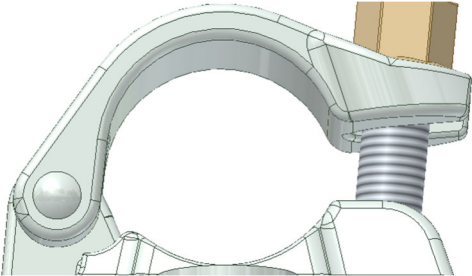
Csukló nem funkcionál <ul style="list-style-type: none"> ■ Kopott

<ul style="list-style-type: none"> ■ Vagy erő miatt sérült

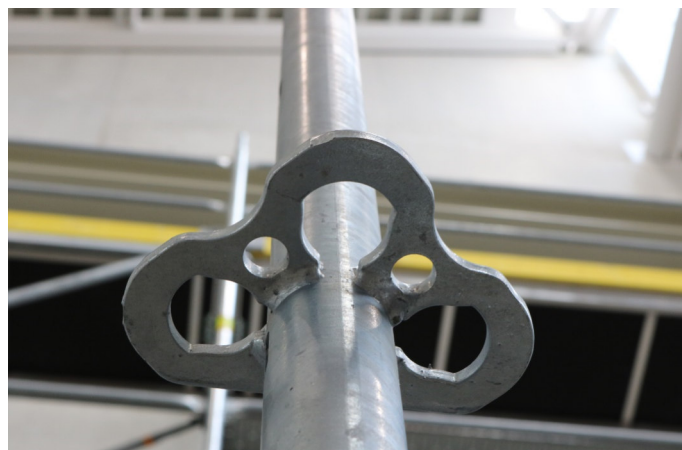
Rozetta deformálódott

- Ha lehetséges
- Vagy hegesztés / anyag repedt
- Vagy görbület > 20 mm

Teljes hosszban görbült

- $\leq 1/500$
- Vagy $> 1/500$

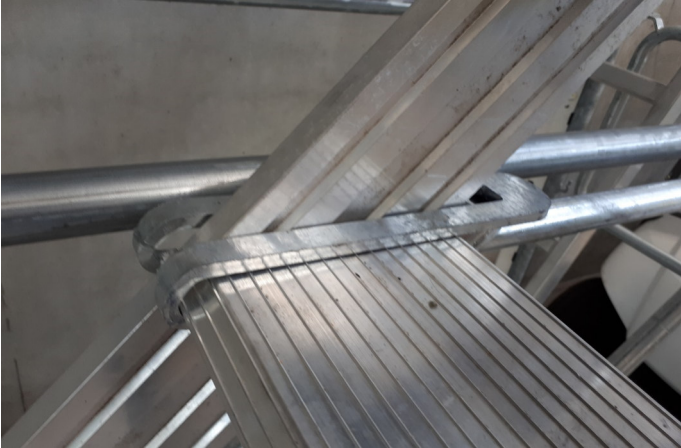
Villa deformálódott <ul style="list-style-type: none"> ■ Ha lehetséges

<ul style="list-style-type: none"> ■ Vagy ha nem lehetséges

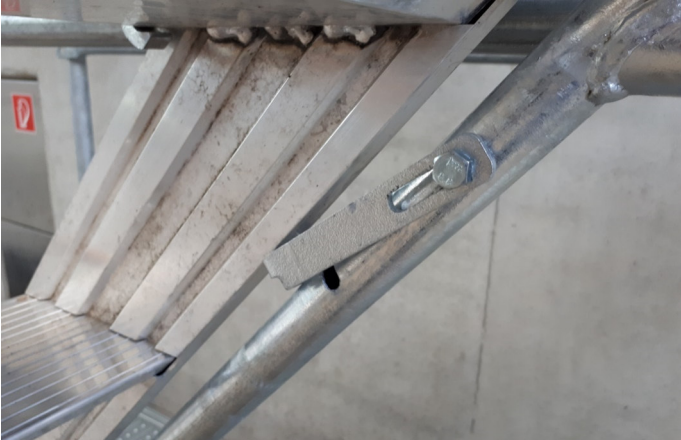
Retesz Csavar Anya <ul style="list-style-type: none"> ■ Hiányzik

<ul style="list-style-type: none"> ■ Vagy erő miatt sérült
