PERI Bérleti Kritériumok

DUO

PERI Bérleti kritériumok

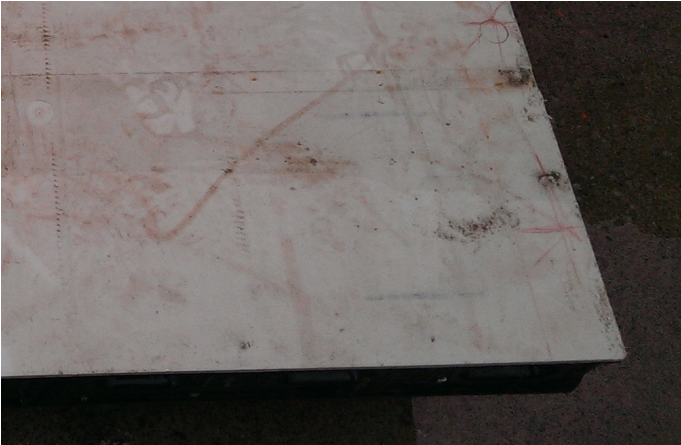
29.01 Enyhe szennyeződés

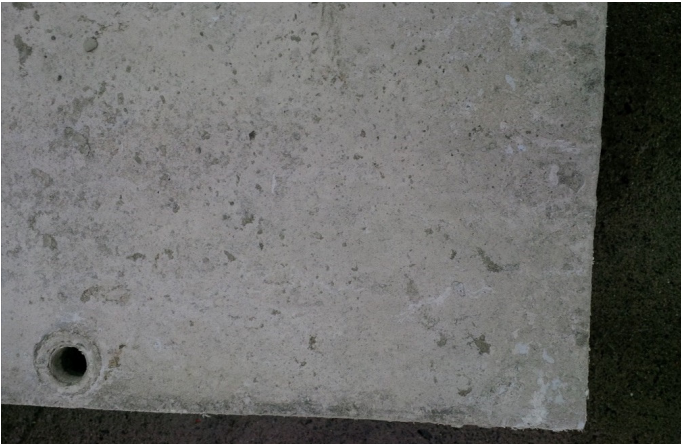
29.02 Erős szennyeződés(PERI Clean használatának mellőzése)

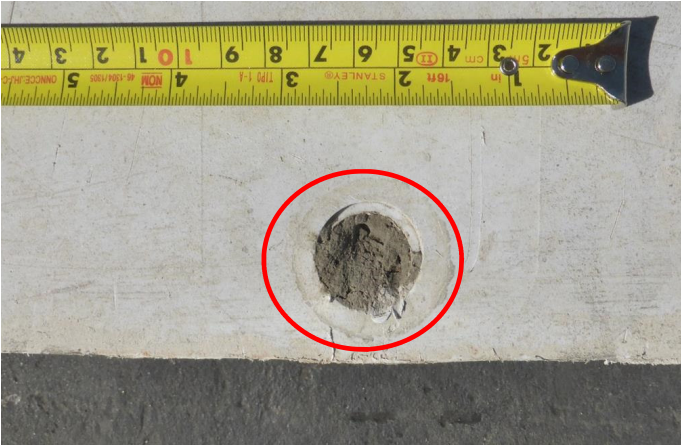
29.03 Betonnal szennyezett átkötési lyuk

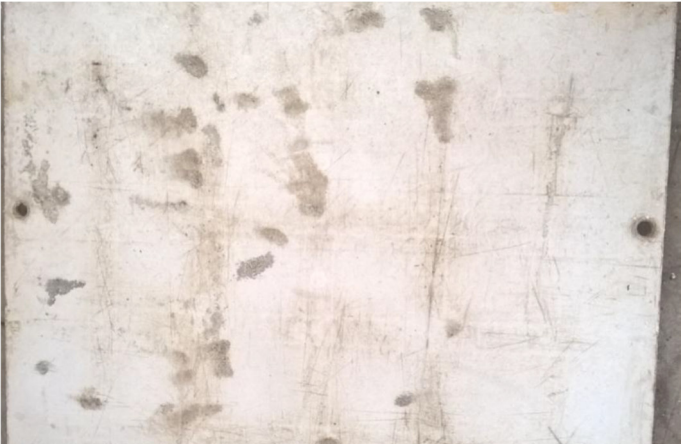
29.04 Nem megfelelő formaválasztó szerek használata(Diesel, stb.)

Zsaluháj csere

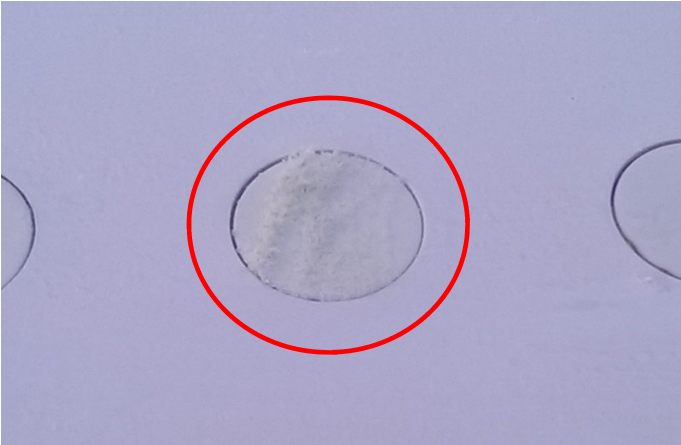
<p>29.05 Sérülés a dugón.variábilis táblában ,túl közeli nagynyomású mosós tisztítás miatt</p>

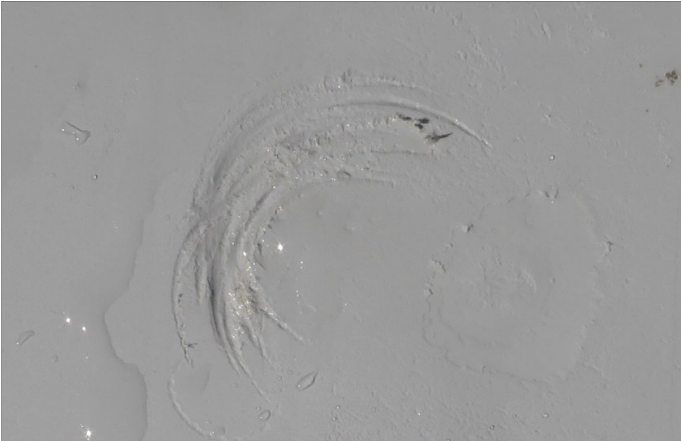
<p>29.06 Bevágás a zsaluhéjon.Túl közeli nagynyomású mosós tisztítás miatt.</p> <ul style="list-style-type: none"> ■ $D \leq 1$ mm mélység

<ul style="list-style-type: none"> ■ Vagy $D > 1$ mm mélység

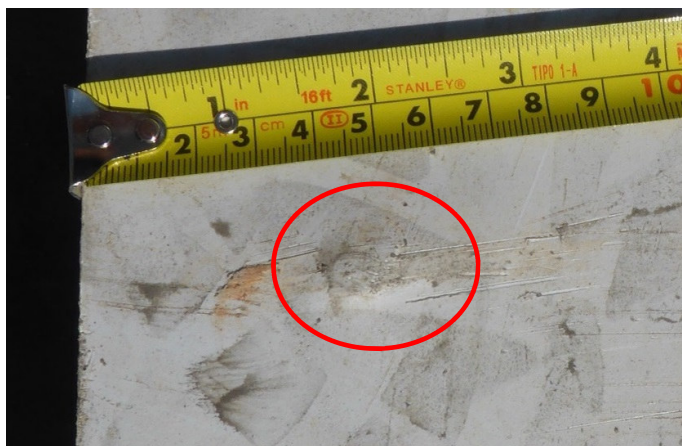
29.11 Kidudorodott zsaluhéj, a tábla hátsó részéről törént ütés miatt (szemből nézve)

- $\varnothing \leq 3$ cm
- Vagy $\varnothing > 3$ cm

Hevítse a zsaluhéjat hőpisztollyal, utána üsse vissza a deformációt

Zsaluhéj csere

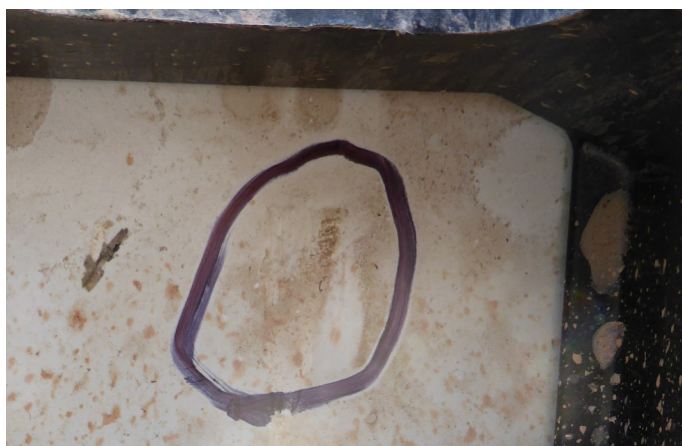
Kidudorodott zsaluhéj, a tábla hátsó részéről törént ütés miatt (hátról nézve)

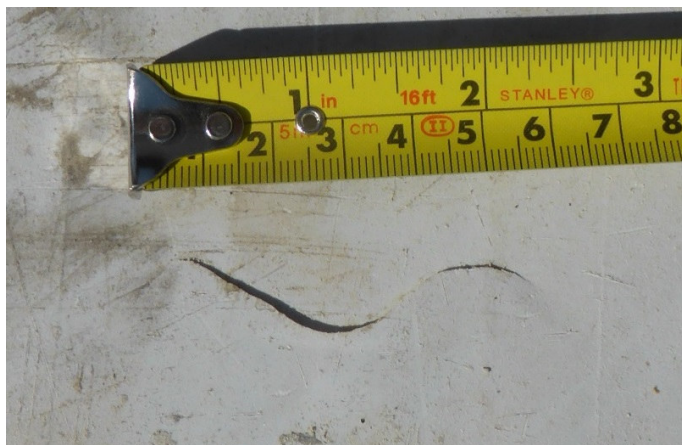
29.12 Törött zsaluhéj

- ≤ 10 cm hosszúság

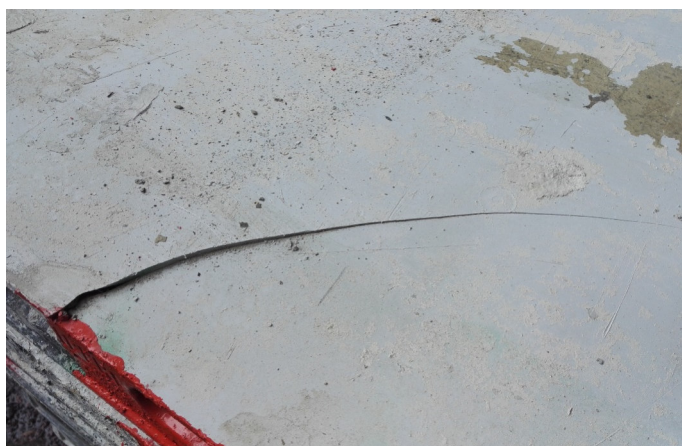
29.13 Törött zsaluhéj

- Vagy > 10 cm hosszúság
hegesztés nem lehetséges

Zsaluhéj cseré

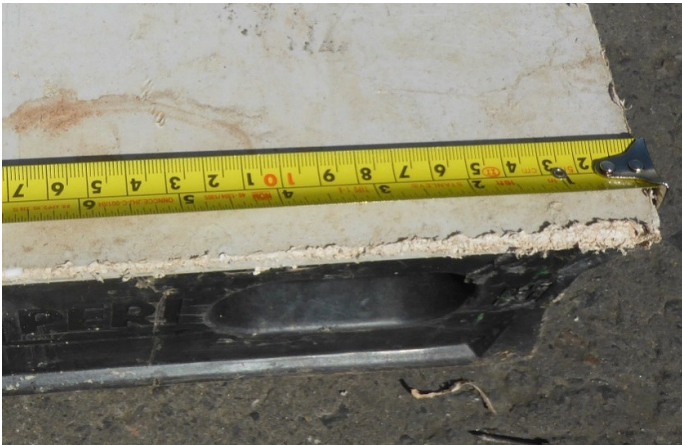
<p>29.14 Enyhén ledörzsölt sérülés</p> <ul style="list-style-type: none"> ■ ≤ 5 mm szélesség 	<p>Szélek sorjázása kaparóval</p>

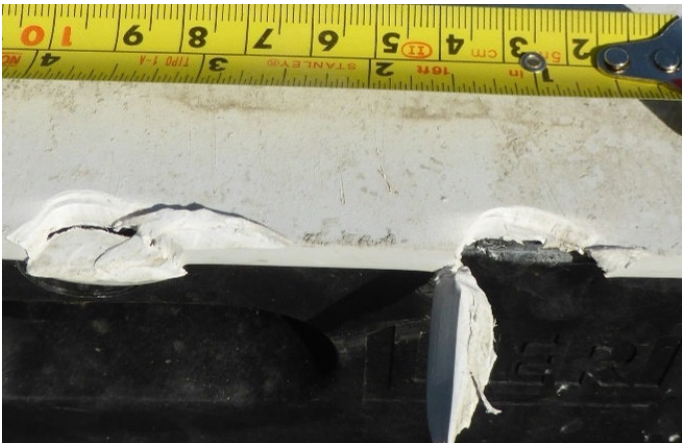
<p>29.15 Erősen ledörzsölt sérülések</p> <ul style="list-style-type: none"> ■ > 5 mm szélesség hegesztés lehetséges

<ul style="list-style-type: none"> ■ Vagy hegesztés nem lehetséges 	<p>Zsaluhéj csere</p>

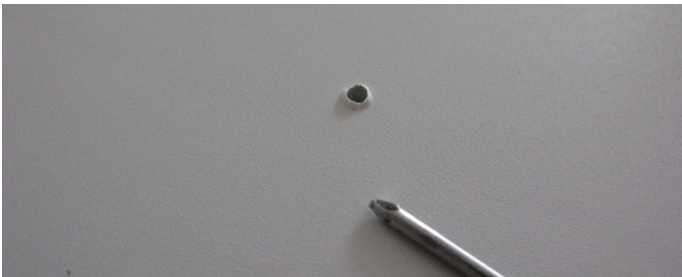
<p>29.16 Szegelt vagy fűrt lyukak</p> <ul style="list-style-type: none"> ■ $\leq \varnothing 5 \text{ mm}$

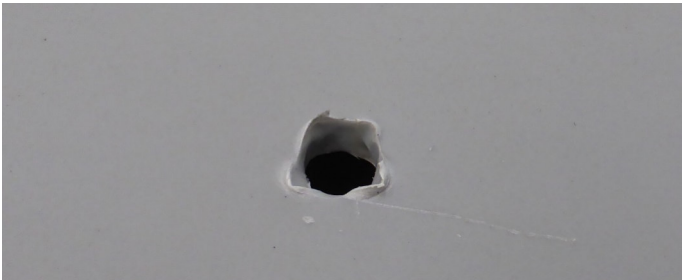
<p>29.17 Kis lyukak</p> <ul style="list-style-type: none"> ■ $\leq 1 \text{ cm}$ hegesztés lehetséges ■ Vagy hegesztés nem lehetséges

Zsaluhéj csere

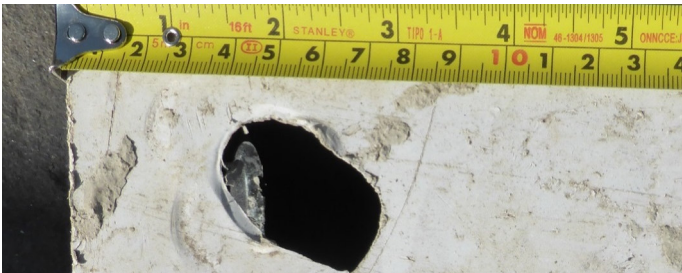
<p>29.18 Nagy lyukak</p> <ul style="list-style-type: none"> ■ $> 1 \text{ cm}$ hegesztés lehetséges ■ Vagy hegesztés nem lehetséges

Zsaluhéj csere

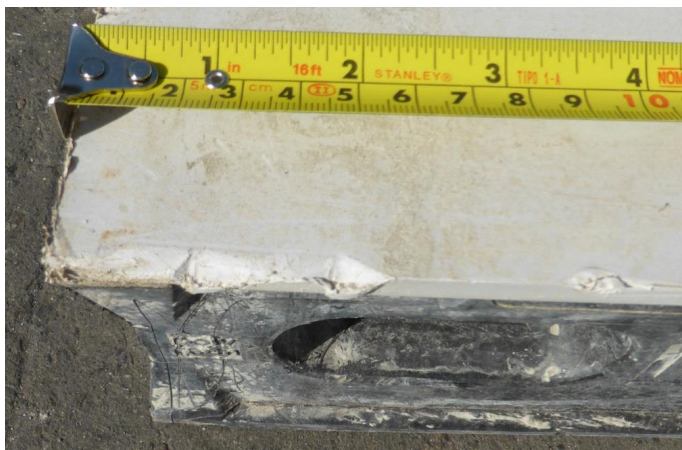
29.19 Bevágás a zsaluhéj szélén

- ≤ 1 cm hosszúság és ≤ 1 mm mélység

- Vagy > 1 cm hosszúság és > 1 mm mélység

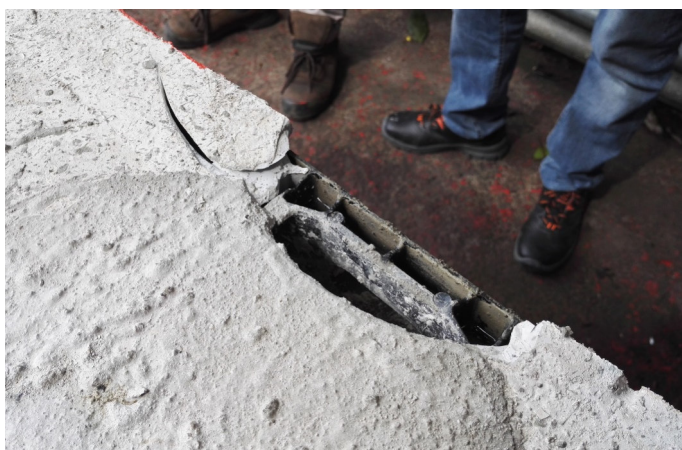
29.21 Zsaluhéj szélé teljesen kiszakadt

- ≤ 5 cm hosszúság és ≤ 1 cm mélység

- Vagy > 5 cm hosszúság és > 1 cm mélység

Zsaluhéj csere

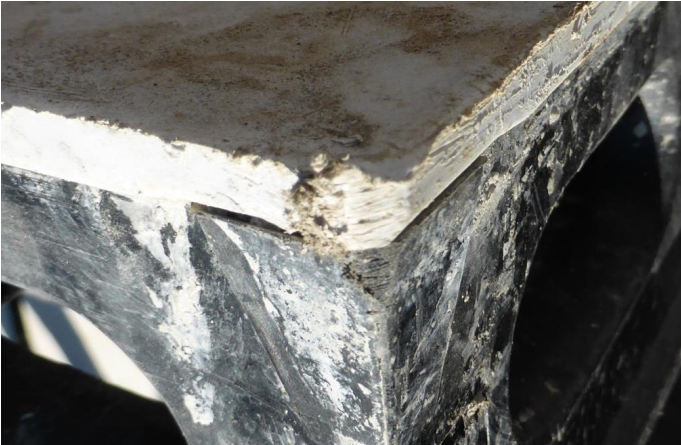
29.22 Ledörzsölt sarok <ul style="list-style-type: none"> ■ ≤ 5 mm hosszúság

<ul style="list-style-type: none"> ■ Vagy > 5 mm hosszúság

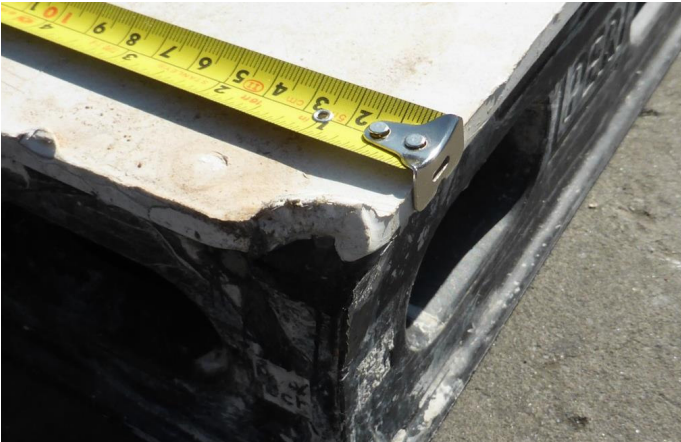
29.23 Sarok kiszakadt <ul style="list-style-type: none"> ■ ≤ 2 cm hosszúság

<ul style="list-style-type: none"> ■ Vagy > 2 cm hosszúság

Zsaluhéj csere

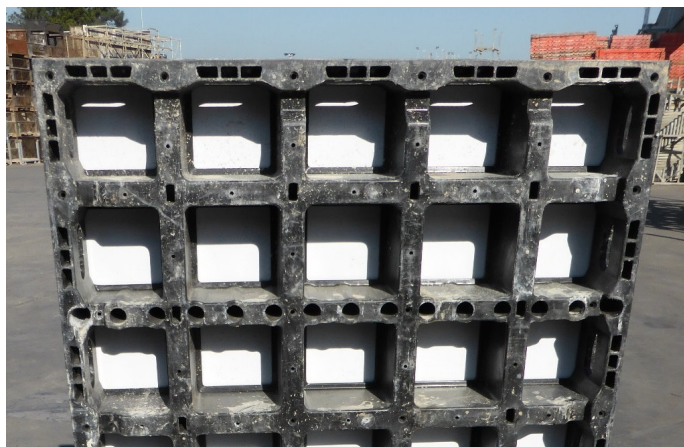
29.24 Hiányzó csavarok

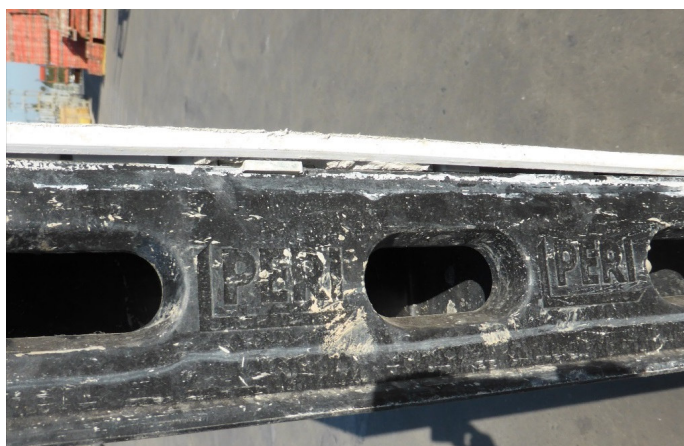
29.25 Beton szennyezés, hiányzó csavarok miatt

Zsaluhéj ki-beszerelés

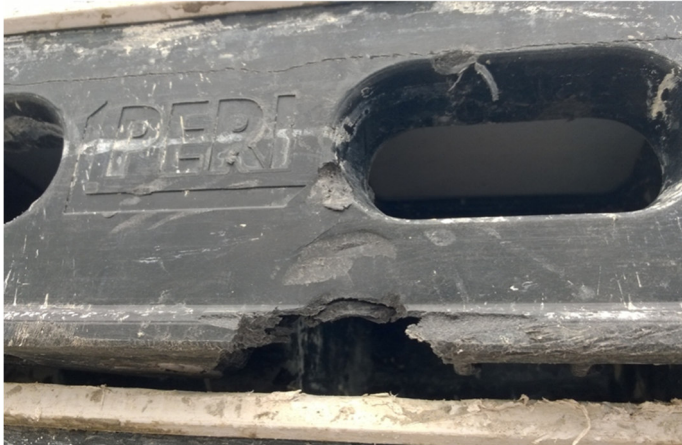
29.30 Keretváz sérülés a széleken

<ul style="list-style-type: none"> ■ ≤ 5 mm mélység ■ Vagy > 5 mm mélység

Keretváz csere

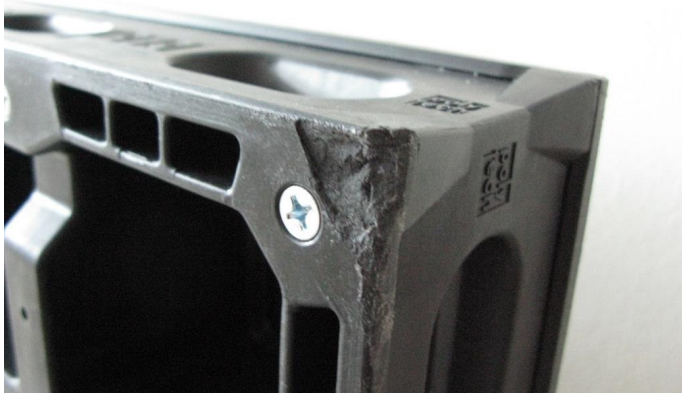
29.31 Keretváz sarok sérült

<ul style="list-style-type: none"> ■ ≤ 1 cm mélység ■ Vagy > 1 cm mélység

Keretváz csere

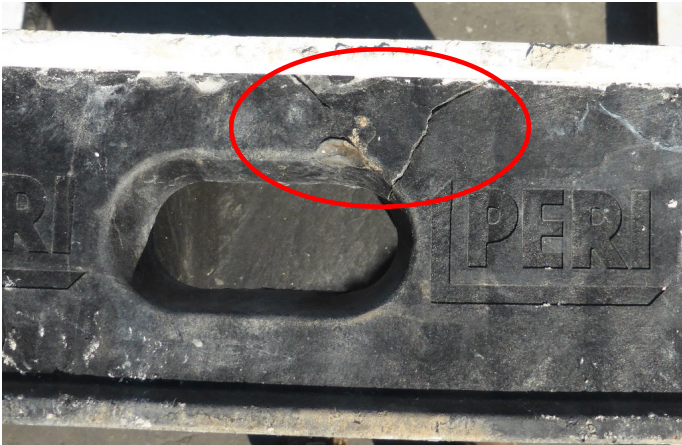
29.32 Fogantyún repedés törés

Keretváz csere

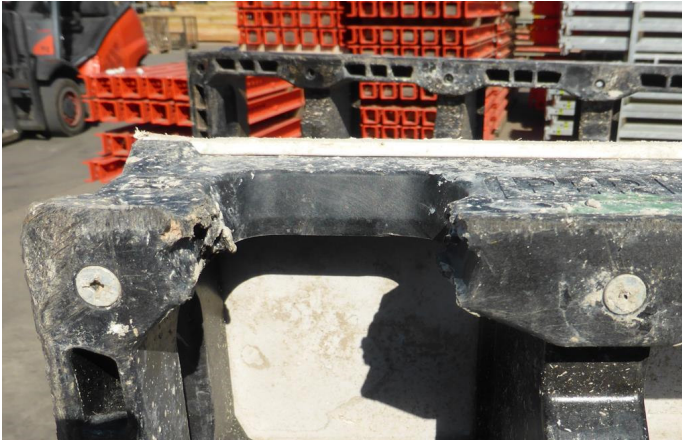
29.33 Fogantyú kiszakadt

Keretváz csere

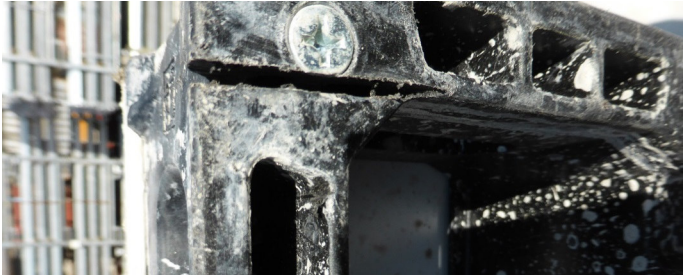
29.34 Alsó részen bevágás

Keretváz csere

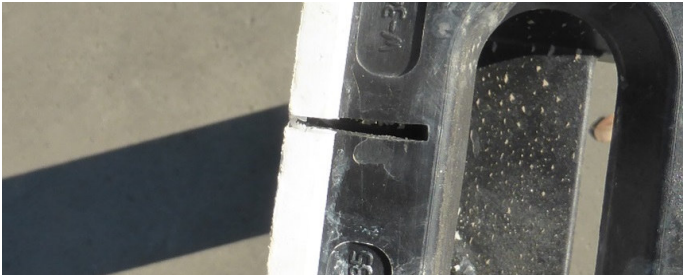
29.35 Felső részen bevágás (zsaluhéj is)

Keretváz csere

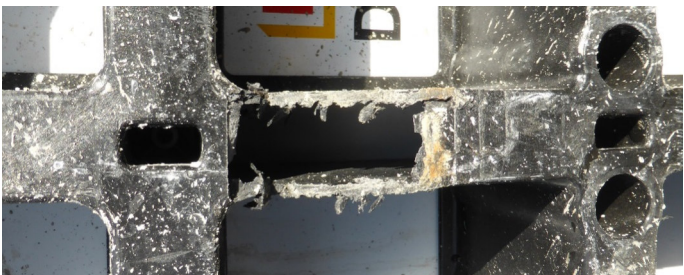
29.36 Alsó rész kiszakadt

Keretváz csere

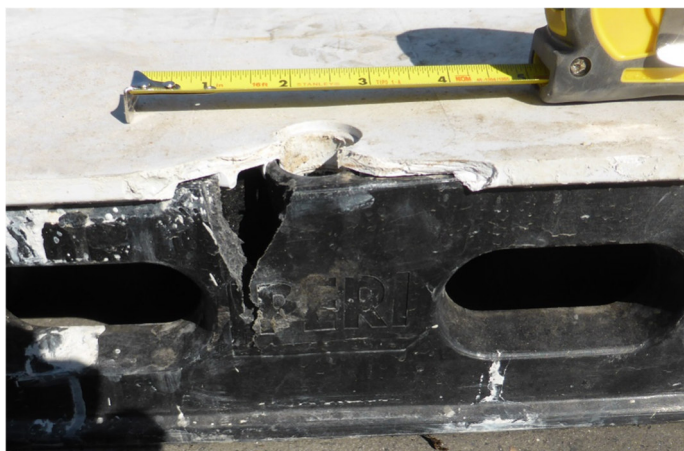
29.39 Átkötési lyuk kiszakadt

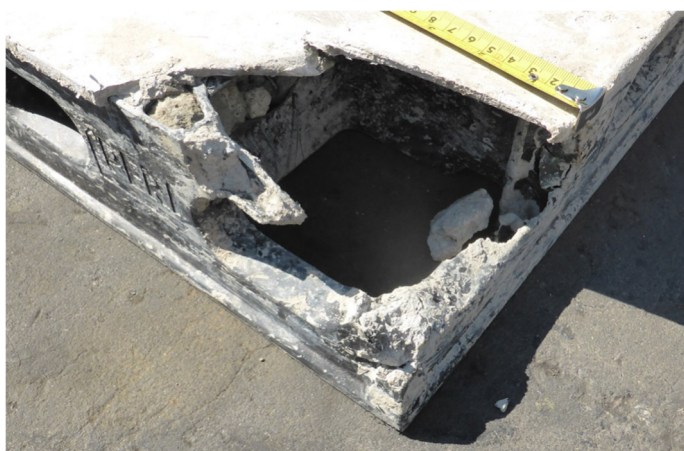
29.40 Tábla sarka kiszakadt

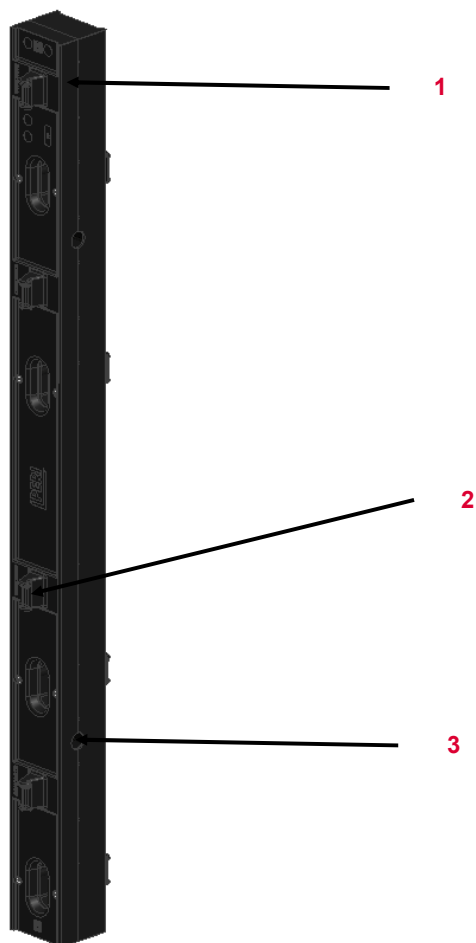
| 1 | Kompenzációs héj DWC |
| 2 | Fog |
| 3 | Kompenzációs átkötési lyuk |

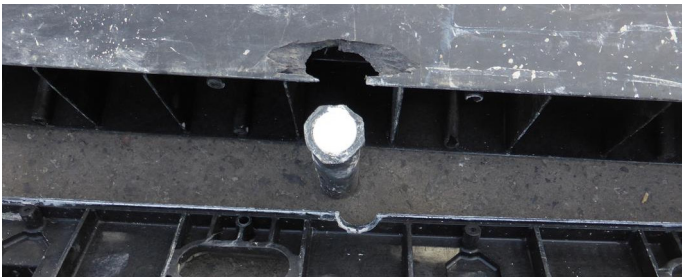
29.41 Átkötés átvezető kiszakadt

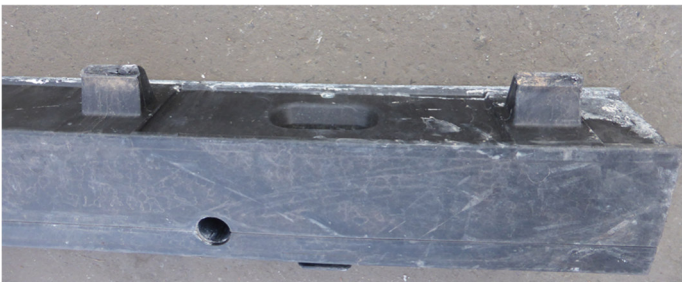
29.42 Fog kiszakadt

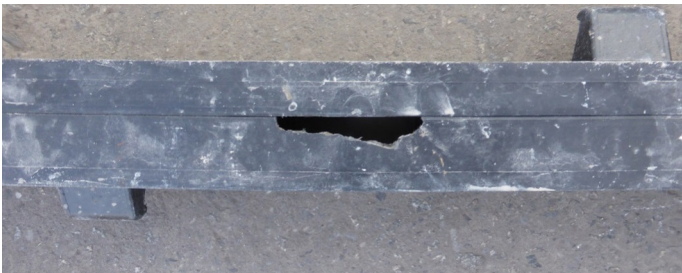
29.43 Lyukak

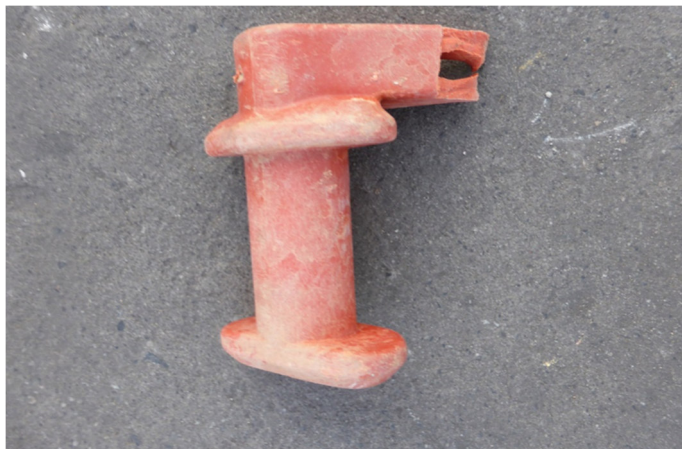
29.44 Széttört

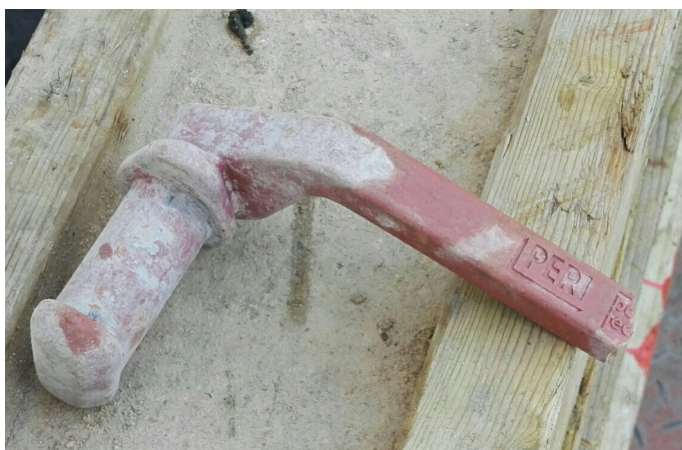
29.69 Betonnal szennyezett

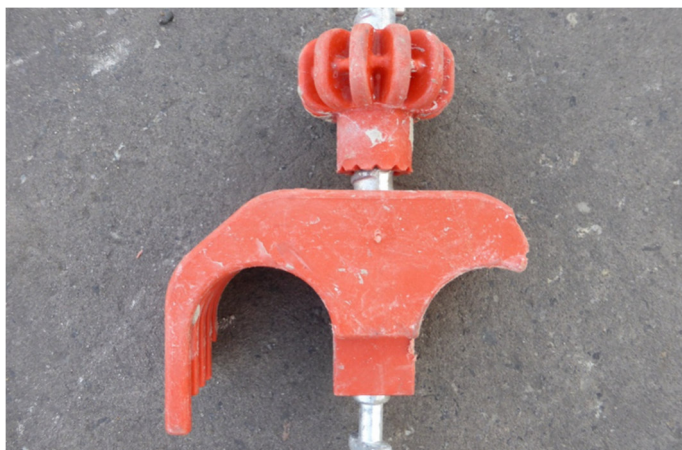
29.45 Heveder rögzítő fül leszakadt

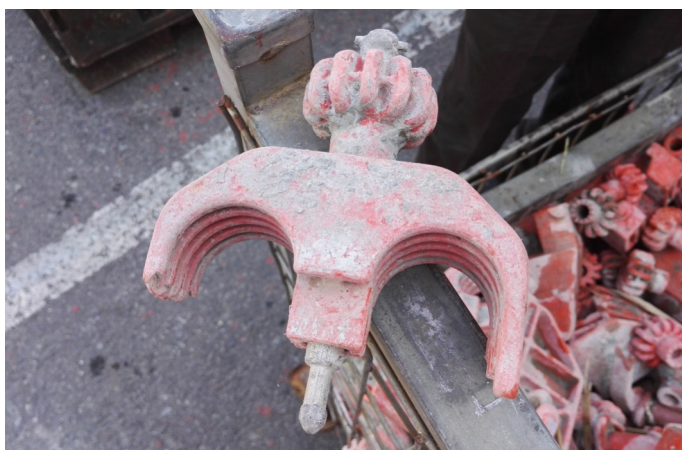
29.70 Betonnal szennyezett

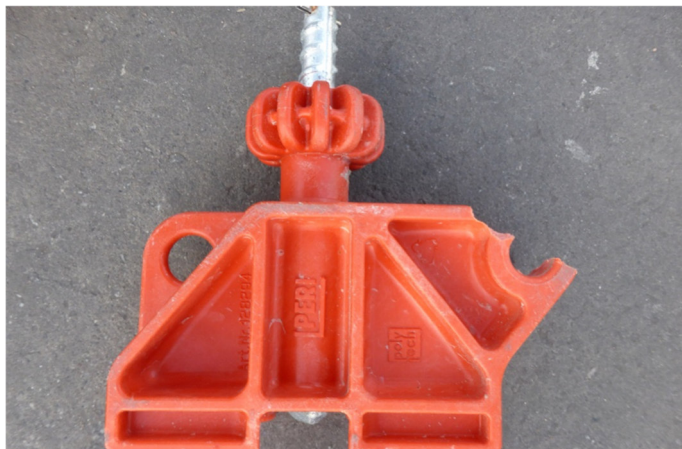
29.46 Rögzítő szem eltört

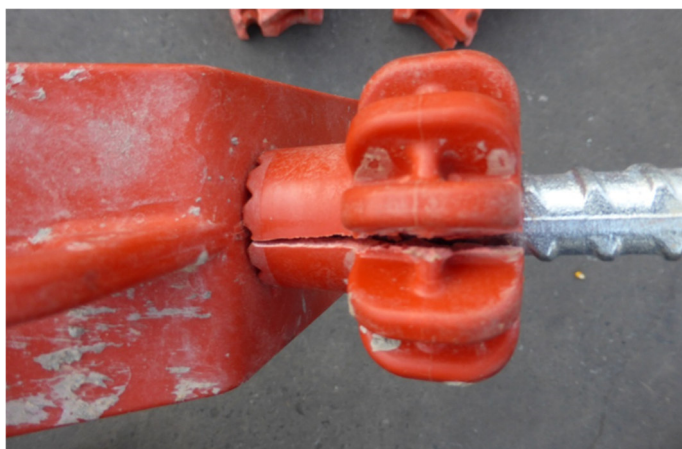
29.47 Kötőcsavar selejt

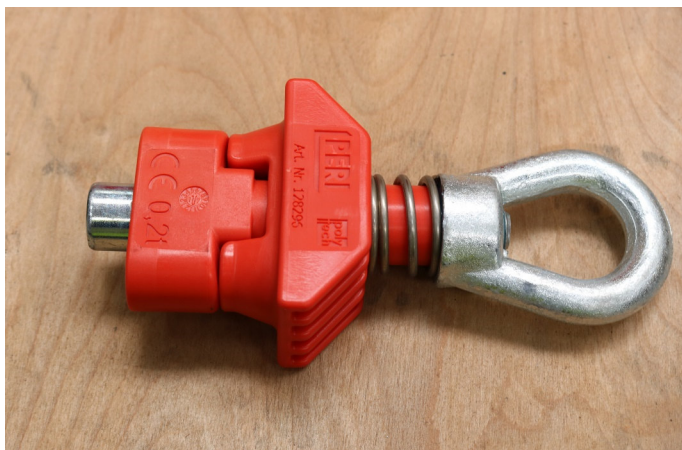
29.48 Kiszakadt alkatrészek vagy funkcionálisan nem működik (a képen lévő anyagon nincs sérülés)

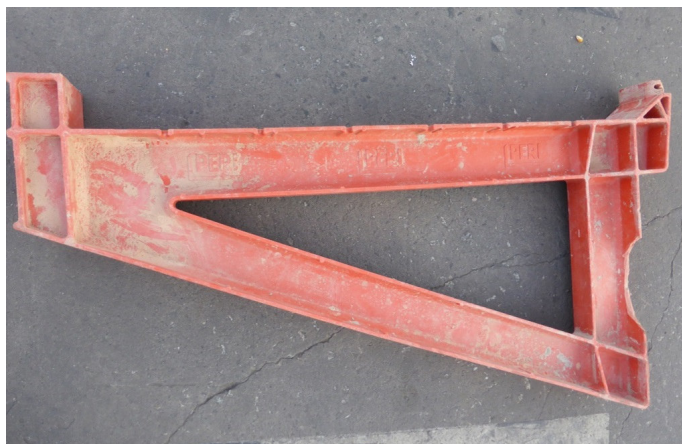
29.49 Első verzió ,teljesen technopolymerből készült (ez a verzió kivezetésre került! A 2. verzióval helyettesíthető)

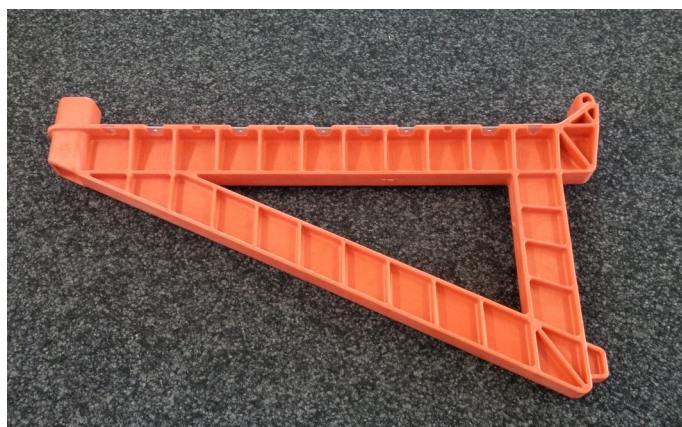
29.50 Második verzió, technopolymer konzol , acél megerősítéssel

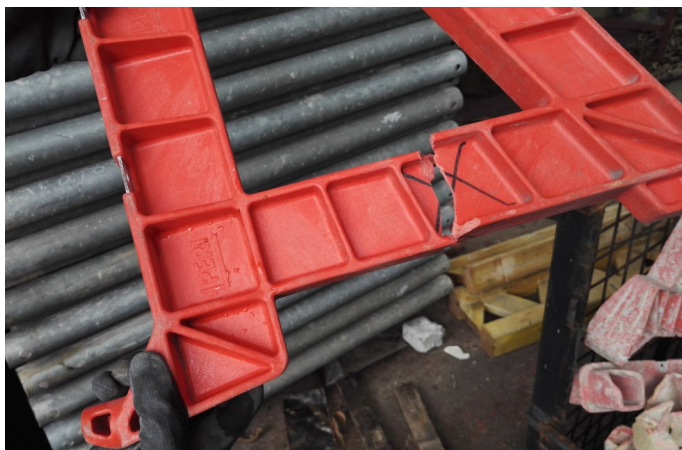
29.71 Eltört

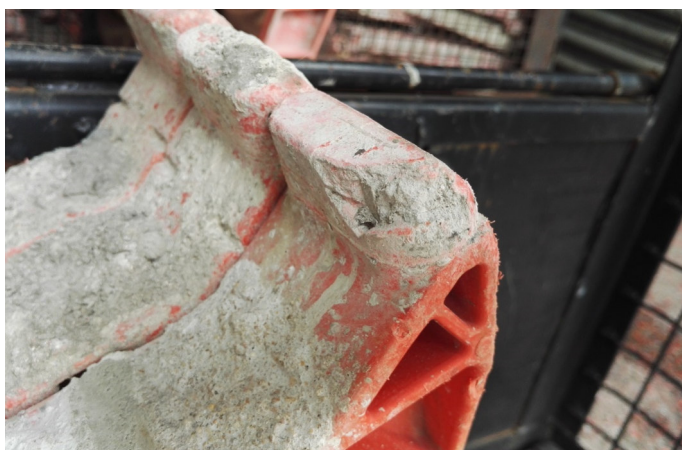
29.72 Betonnal szennyezett

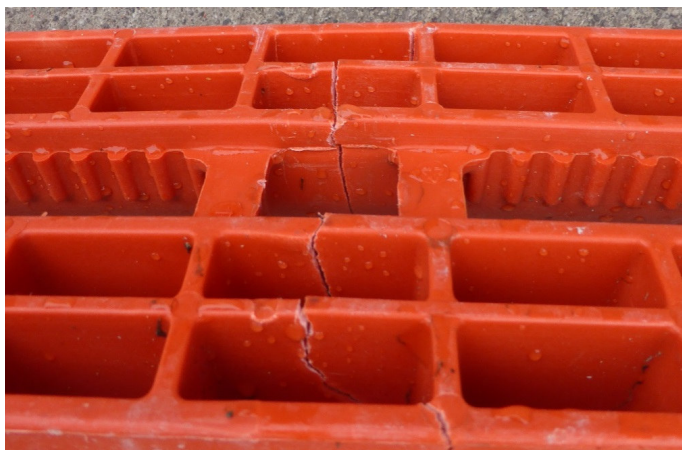
29.51 A közepén eltört

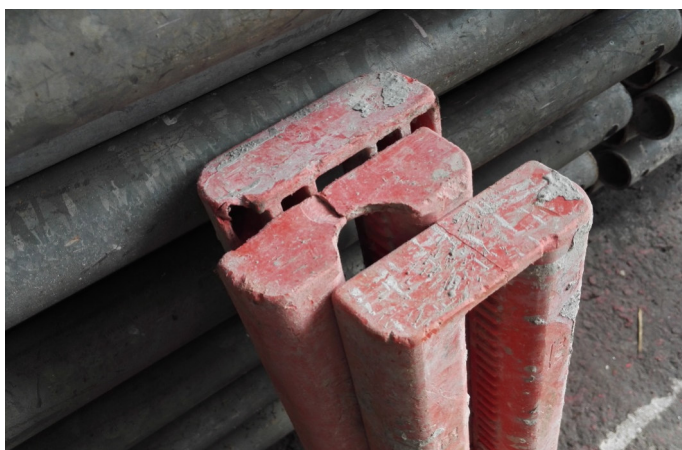
29.73 A végein eltört

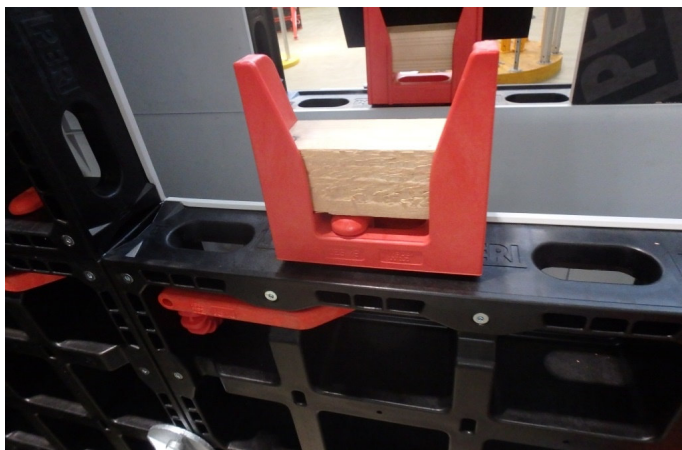
29.52 Darabok kitörtek

29.53 Repedés az anyanyagban

- > 3 mm mély

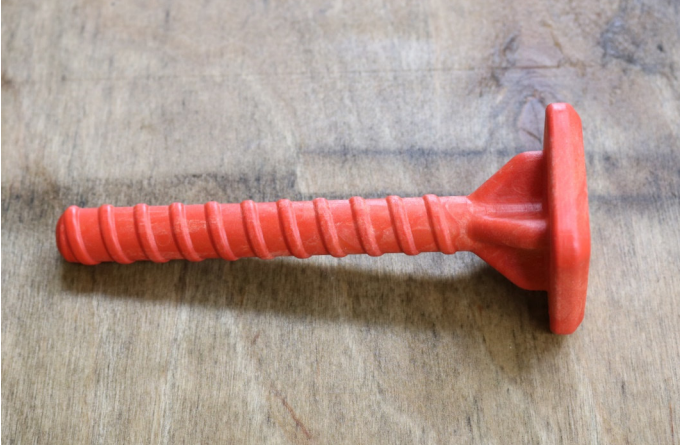
29.54 Menet <ul style="list-style-type: none">■ Kopott■ Vagy erő hatására sérült

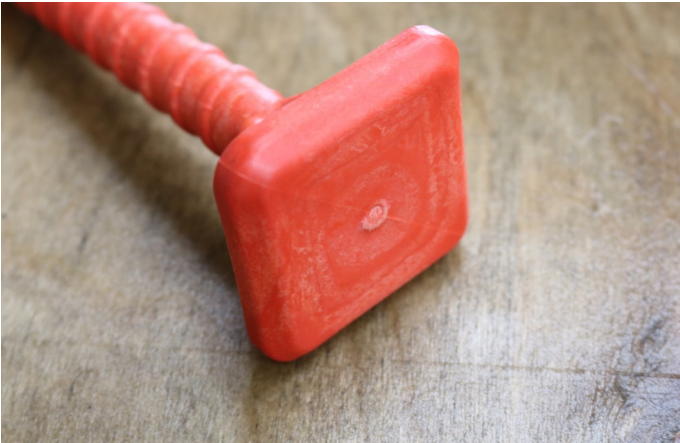
29.55 Darabok kitörtek

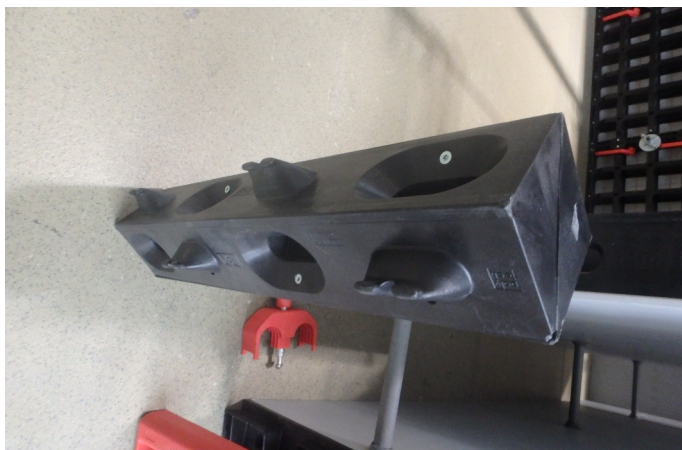
29.56 Darabok kitörtek

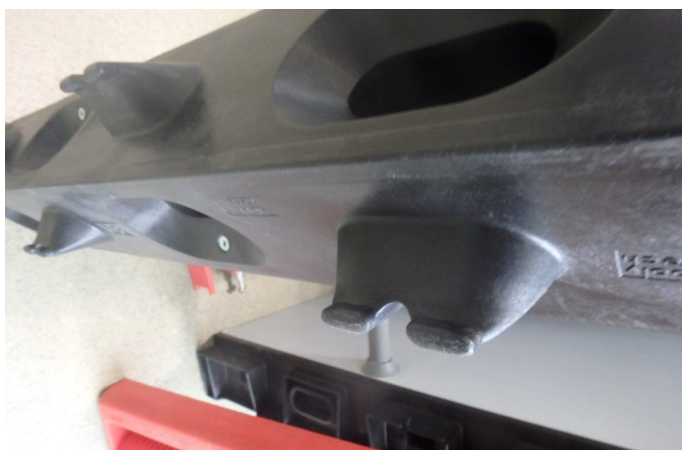
29.57 Fog kitört

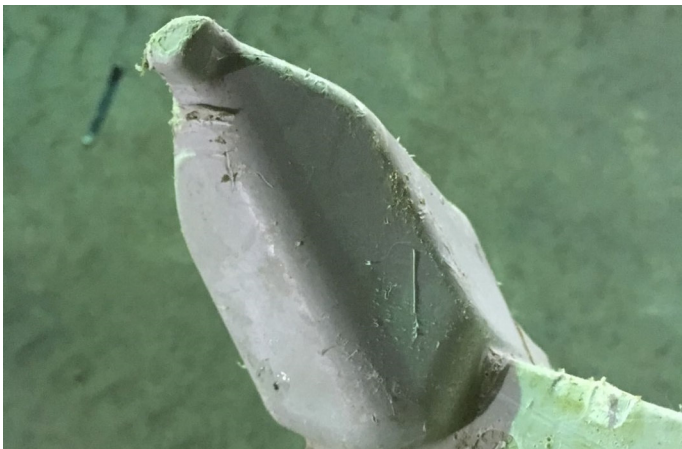
29.58 Karcolások | Repedések

- ≤ 5 mm mélység
- Vagy > 5 mm mélység

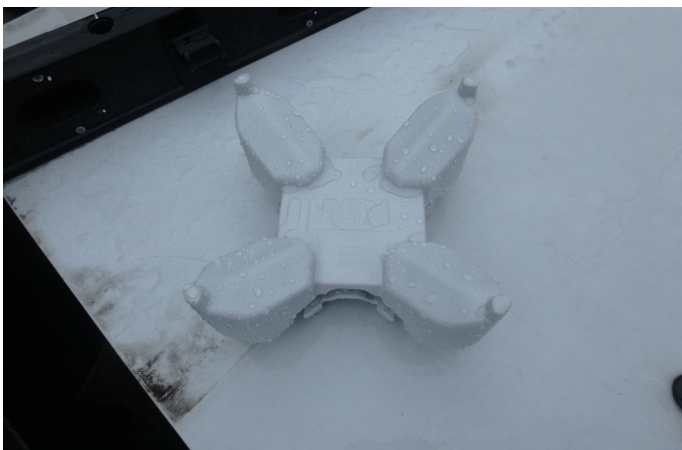
29.59 Darabok kitörtek | Lyukak az anyagban

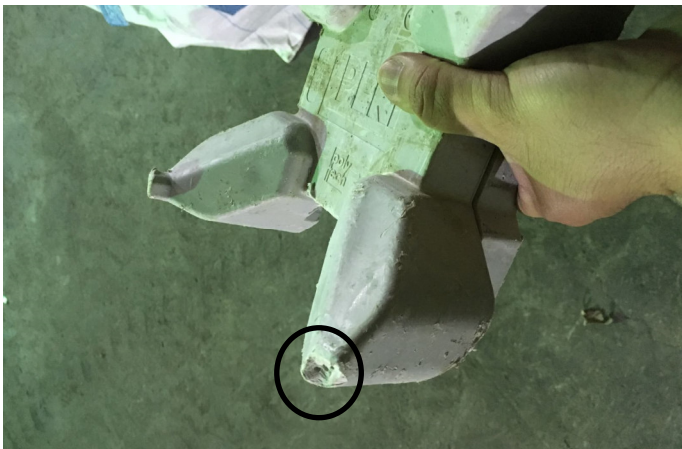
29.60 Fül letört

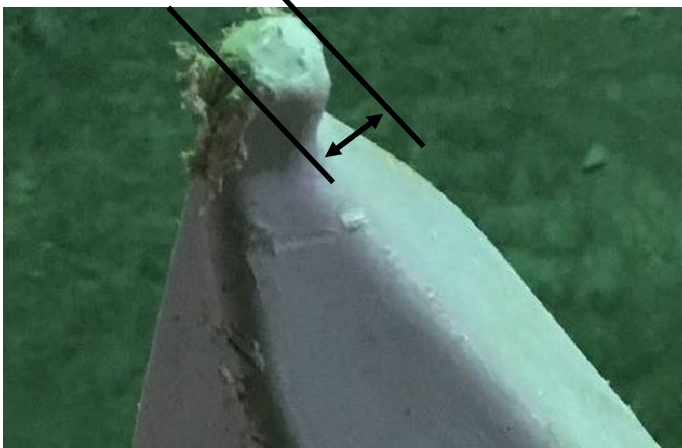
29.61 Fül kopott

- Távolság < 5 mm

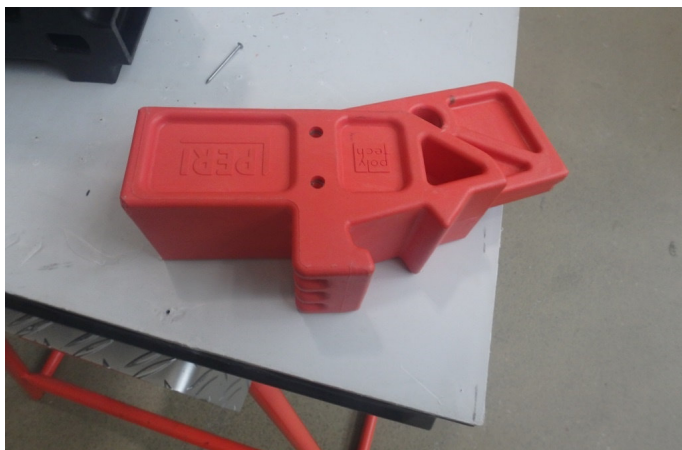
29.63 Darabok kitörtek

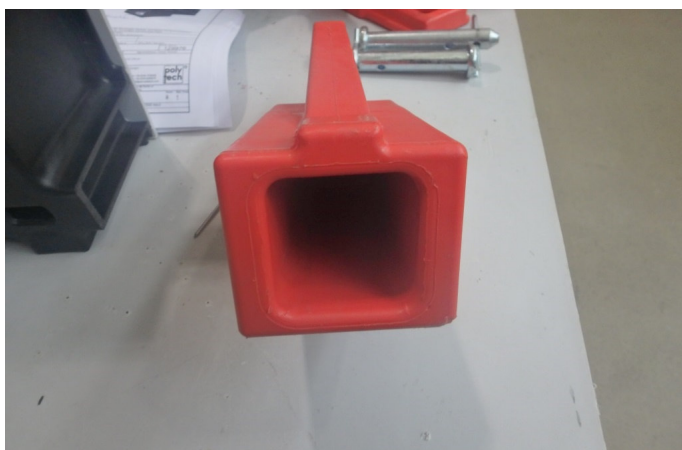
29.64 Repedések az anyagban

- > 3 mm mélység

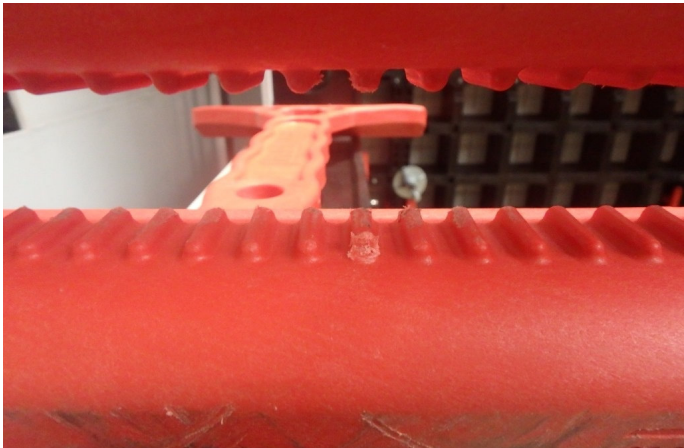
29.65 Fog <ul style="list-style-type: none"> <li data-bbox="875 568 987 592">■ Elkopott <li data-bbox="875 711 1021 735">■ Vagy letört

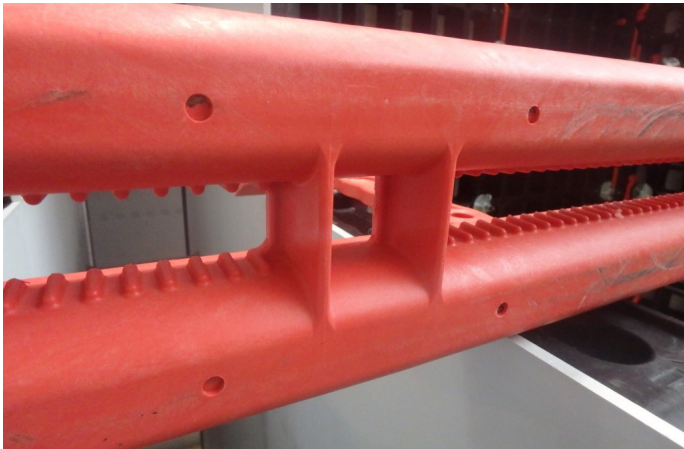
29.66 Darabok kitörtek

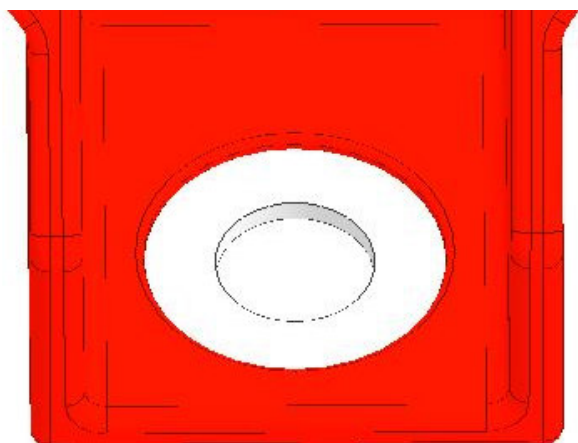
29.68 A kerettartó betéte
repedt | törött

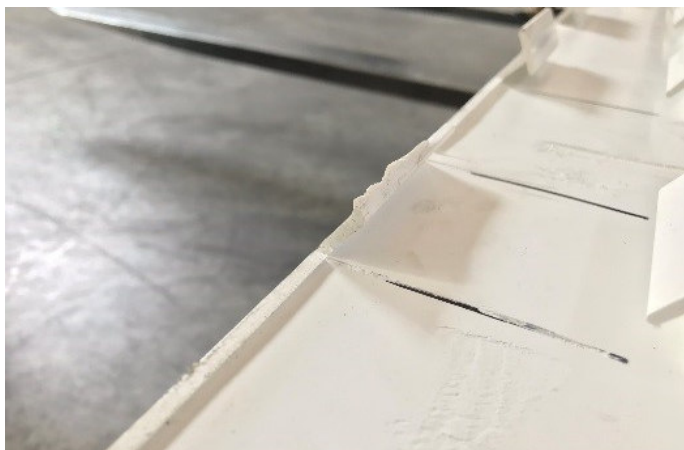
29.74 Fog letört

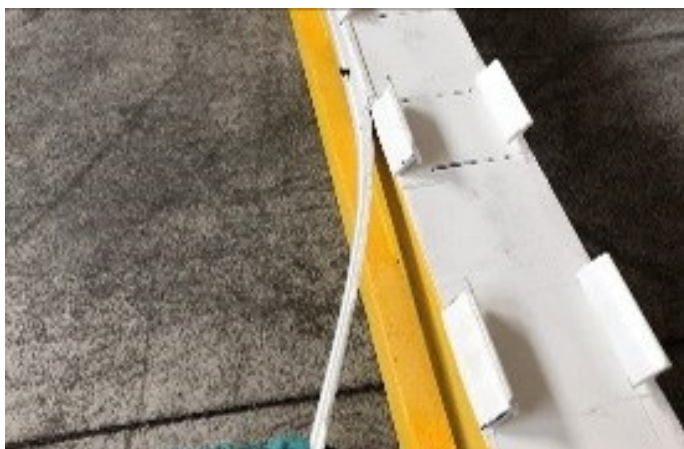
29.75 Szegély leszakadt

■ ≤ 300 mm hosszúság

■ Vagy > 300 mm hosszúság

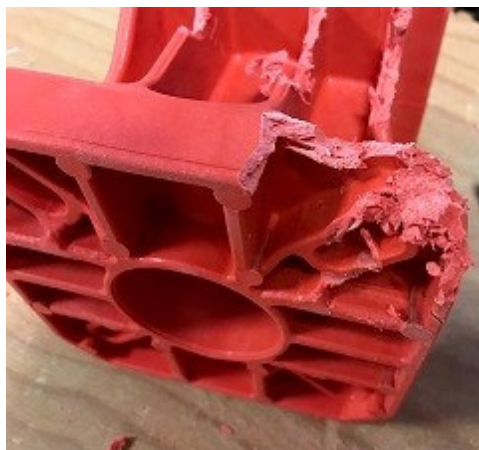
29.76 Darabok kitörtek

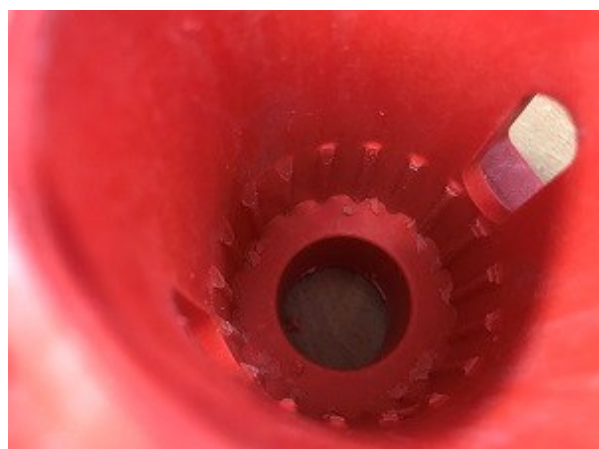
29.77 Belső perem sérült

■ Funkcionálisan működik

■ Vagy nem működik

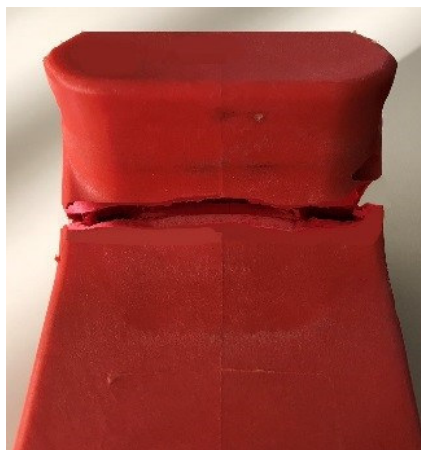
29.78 Repedések a horgonyterületen

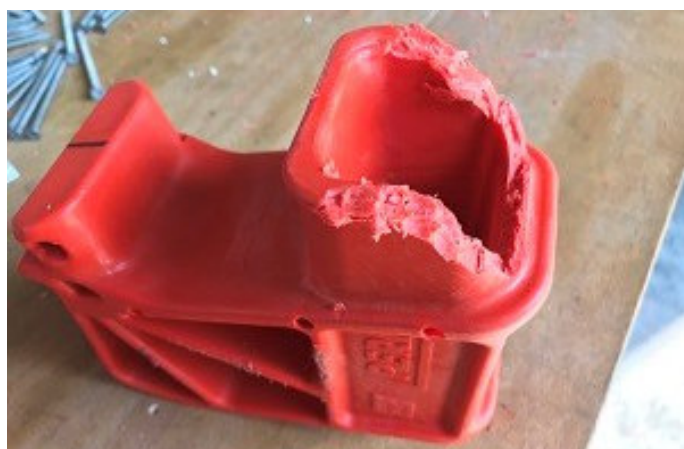
29.79 Koláttartó rész sérült
