PERI Bérleti kritériumok

QUATTRO Pillérzsaluzat

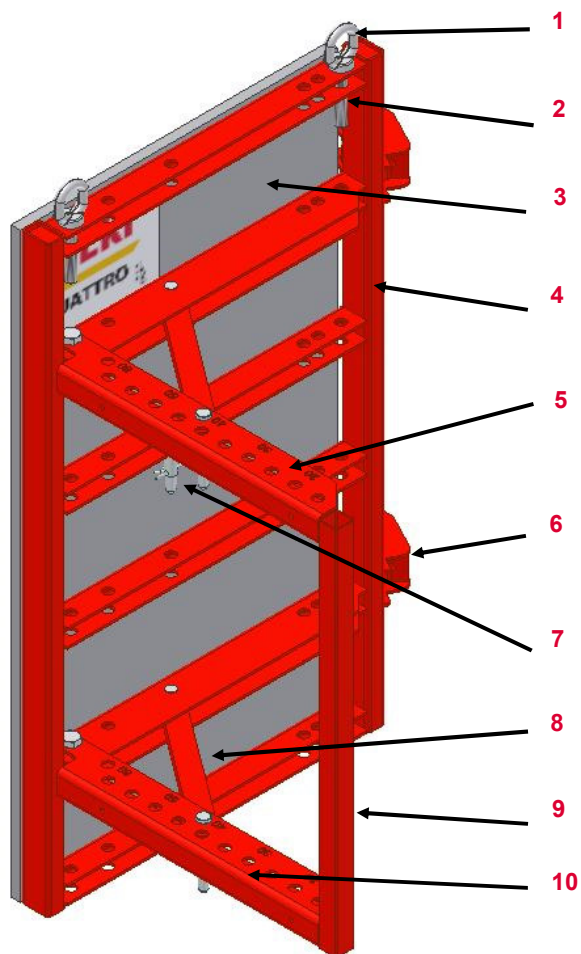
Sorszám	Megnevezés	Cikkszám
1	Szemcsavar	724812
2	Hatl.anya M20	710045
3	SABO zsaluhéj	
4	Fém keretváz	
5	Támasztó merevítőkeret	
6	QE csatlakozófej	724447
7	Csap	105400
8	Támasztó merevítőelem	725568 724543 724450
9	Tám.,merevítőkeret profil	
10	QE lyukheveder

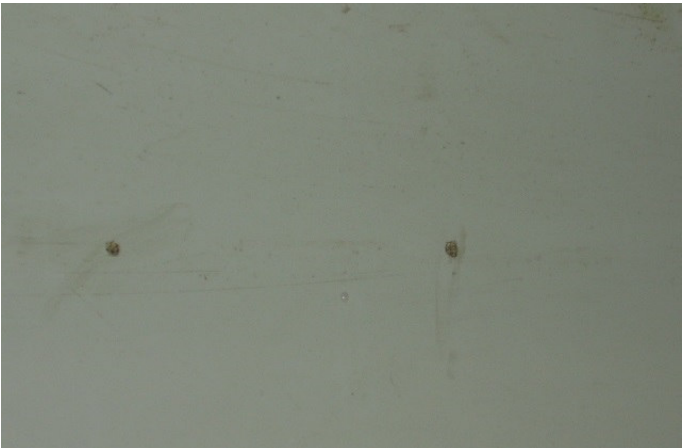
17.20.01 Szeg lyukak			
	<ul style="list-style-type: none"> ■ Szögelés előlről

Sorjázás kaparóval

<ul style="list-style-type: none"> ■ Vagy szegelés hátulról

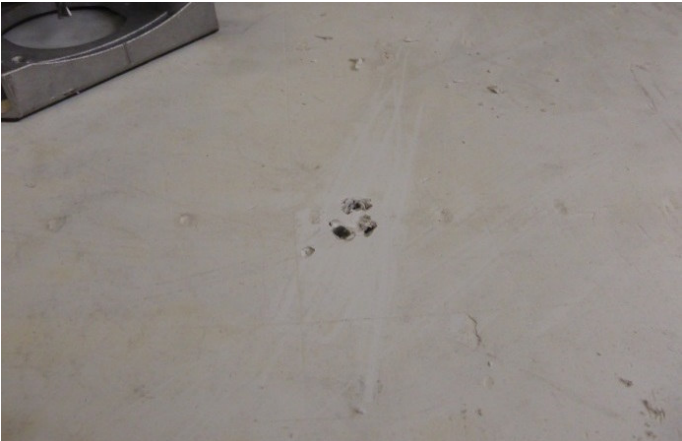
17.20.02 Lyukak			
	<ul style="list-style-type: none"> ■ ≤ 35 mm

<ul style="list-style-type: none"> ■ Vagy > 35 mm

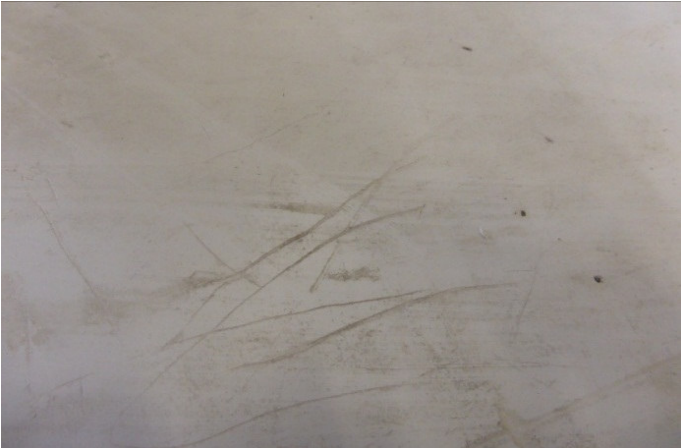
17.20.03 Bevágás / karcolások ■ > 1 mm

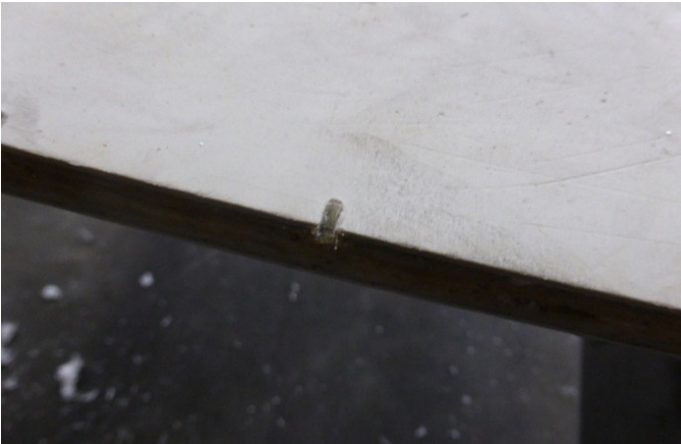
17.20.04 Szegély sérülések ■ > 5 mm

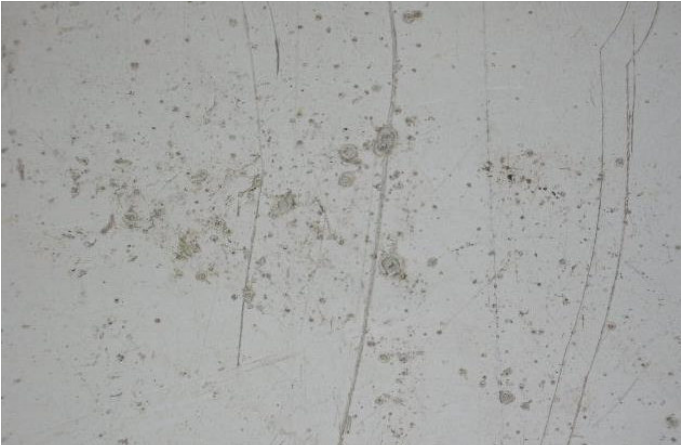
17.20.05 Hőhatás okozta sérülés

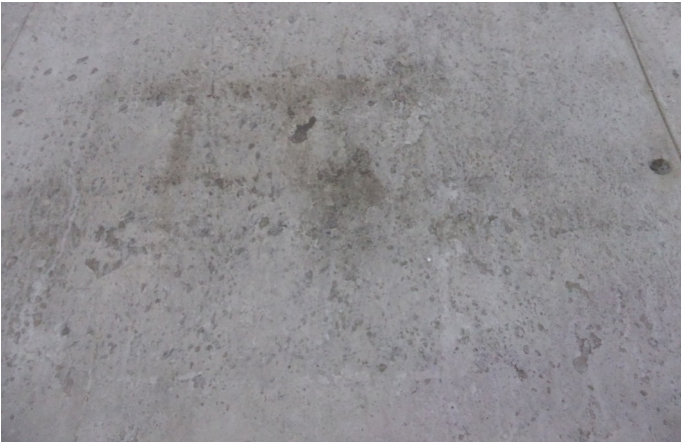
17.20.06 Nem eltávolítható szennyeződés

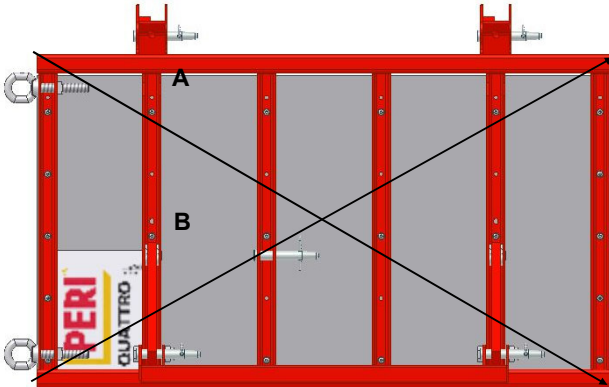
<p>17.20.07 Keretváz nem szimmetrikus</p> <ul style="list-style-type: none">■ Eltérés A és B > 10 mm

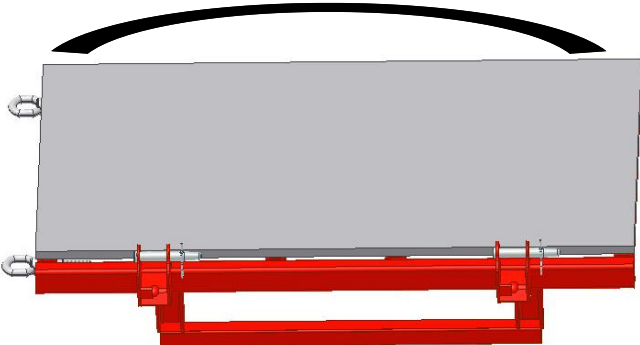
<p>17.20.08 Keretváz deformálódott</p> <ul style="list-style-type: none">■ > 6 mm

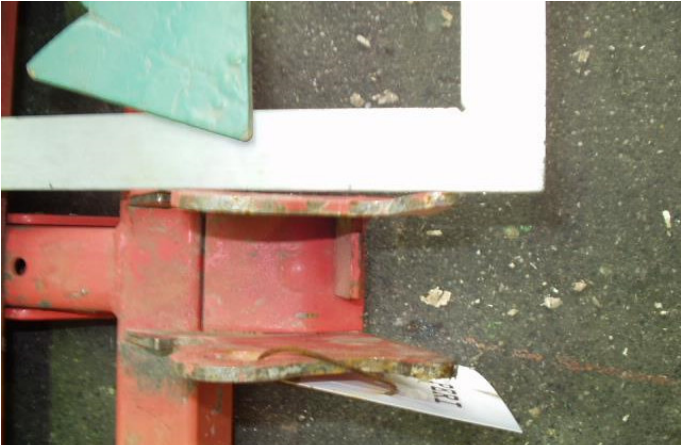
17.20.11 QE csatlakozófej deformálódott				
	<ul style="list-style-type: none"> ■ Ha lehetséges

<ul style="list-style-type: none"> ■ Vagy ha nem lehetséges

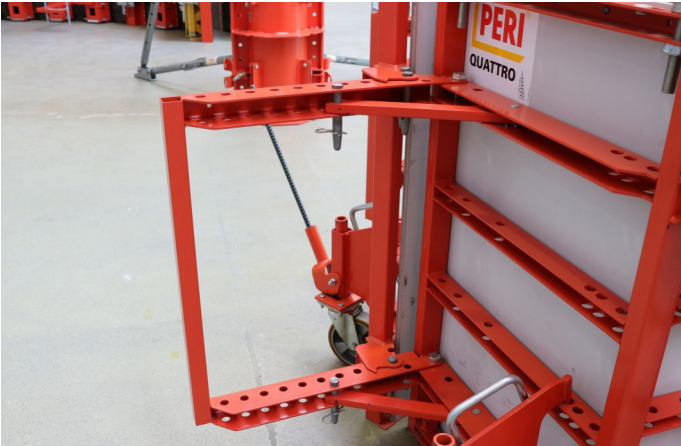
17.20.12 Támasztó merevítőkeret				
	<ul style="list-style-type: none"> ■ Támasztó merevítőkeret rögzítő lyukak deformálódtak

<ul style="list-style-type: none"> ■ Vagy a merevítő deformálódott

<ul style="list-style-type: none"> ■ Vagy a támasztó merevítőkeret profilja deformálódott

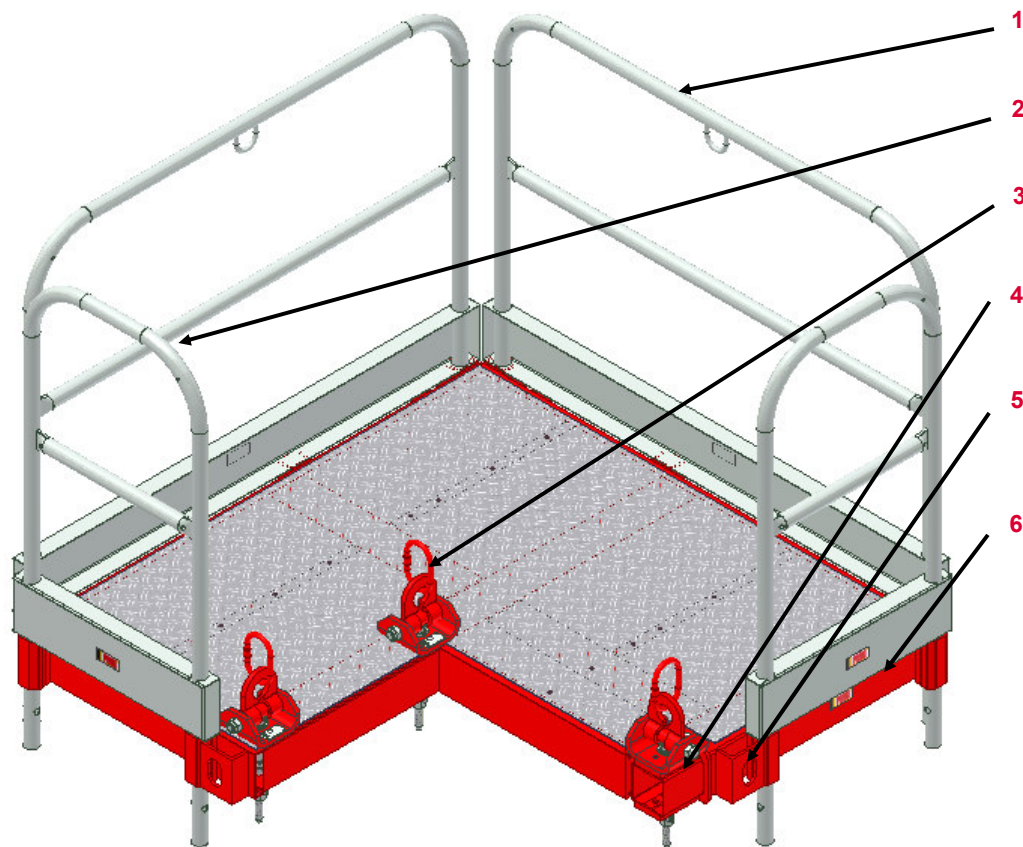
Betonozó állvány (037400)

Sorszám	Megnevezés	Cikkszám
1	Védőkorlát 134	037430
2	Védőkorlát 52	037420
3	Daruemelő	037440
4	Teleszkóp cső	786108
5	Védőkorlát felfüggesztés	
6	Betonozó podesz	037410

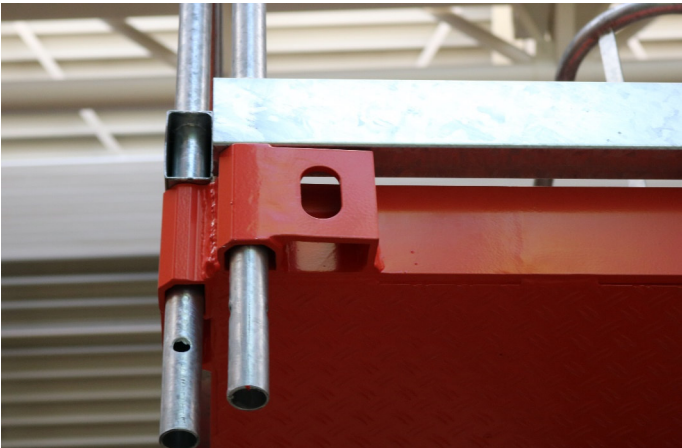
17.20.17 Korláttartó nagy <ul style="list-style-type: none"> ■ Deformálódott, az anyag vagy hegesztés repedése nélkül

<ul style="list-style-type: none"> ■ Deformálódott, az anyag vagy a hegesztés repedésével

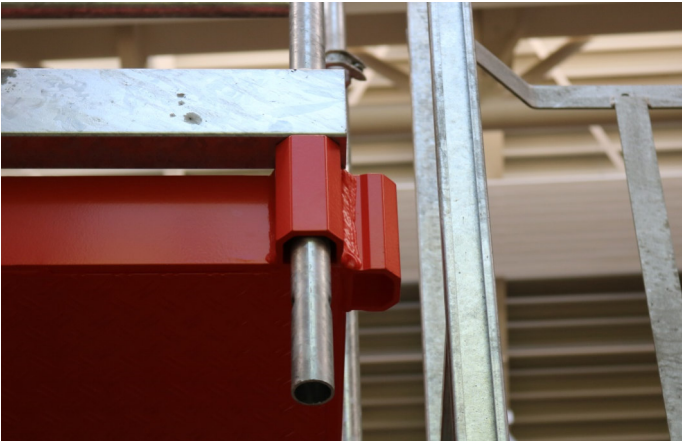
17.20.18 Korláttartó kicsi <ul style="list-style-type: none"> ■ Deformálódott, az anyag vagy hegesztés repedése nélkül

<ul style="list-style-type: none"> ■ Deformálódott, az anyag vagy a hegesztés repedésével

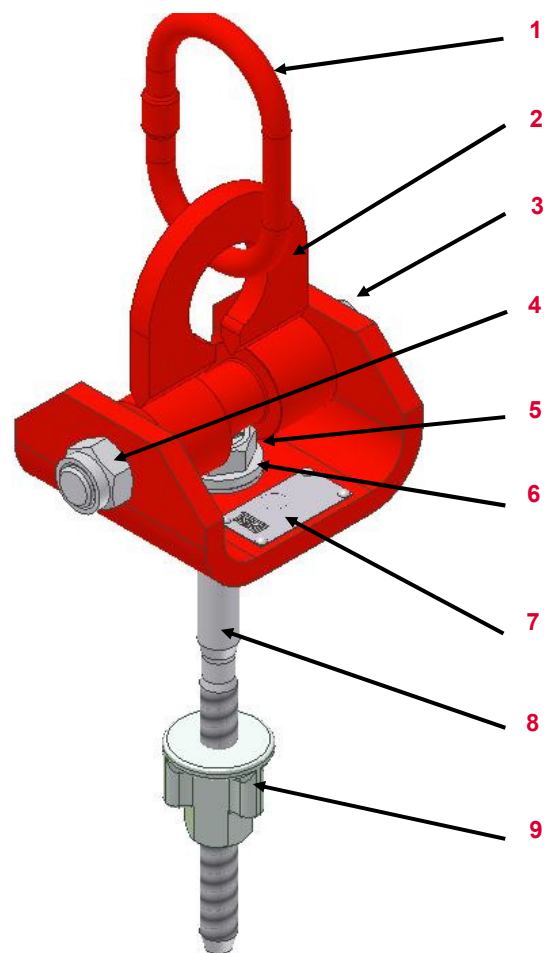
Betonozó podesz daruemelő 1T (037440)

Sorszám	Megnevezés	Cikkszám
1	Daru felfüggesztés	
2	Daruszem	
3	Hatl. csavar	781051
4	Hatl. anya	781053
5	Rugós alátét	105513
6	Alátét	781016
7	Típustábla	710539
8	TRS átkötő csavar	054230
9	Bütykös anya	030130

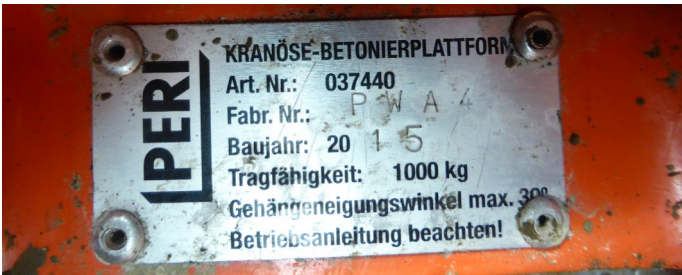
17.20.19 Típusábra olvashatatlan elveszett

Típusábra (710539)

Szegecs (767043)

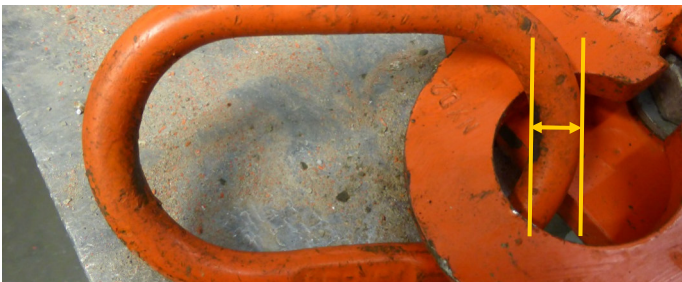
17.20.20 Függesztő tartó <ul style="list-style-type: none"> ■ $\varnothing \leq 12,5 \text{ mm}$

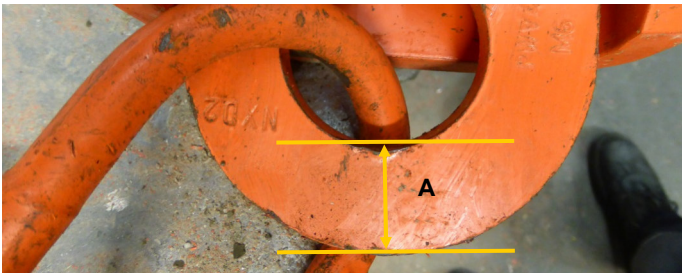
17.20.21 Daru felfüggesztés <ul style="list-style-type: none"> ■ $A \leq 22,5 \text{ mm}$

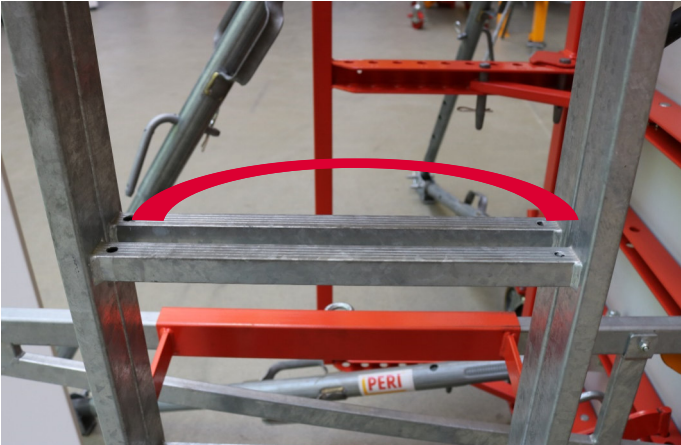
17.20.25 Létrafok deformálódott <ul style="list-style-type: none"> ■ > 3 mm

17.20.26 Hegesztés szakadt <ul style="list-style-type: none"> ■ Az alapanyag deformációja nélkül ■ Vagy deformációval

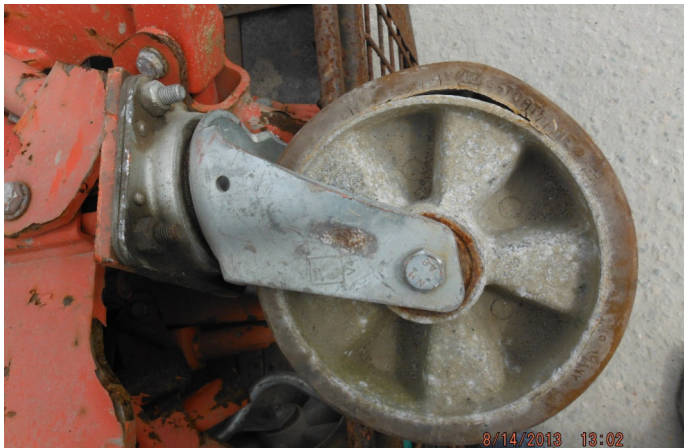
<p>17.20.27 Kerék</p> <ul style="list-style-type: none"> ■ Kopott ■ Vagy erőszakos hatások által okozott sérülés 	<p>

Kerék (105783)</p> <p>

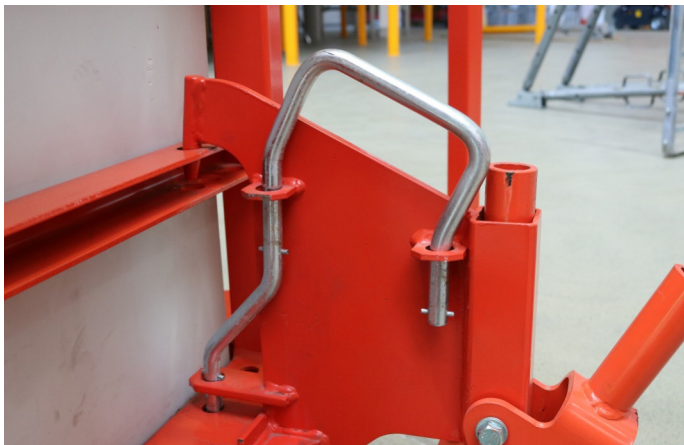
<p>17.20.28 Fogantyú deformálódott törött</p>	<p>

Fogantyú (105758) Feszítőhüvely (710683)</p>	<p>

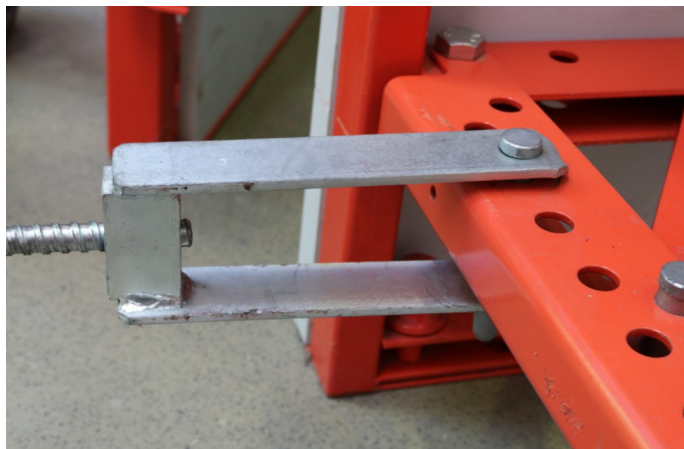
17.20.29 Villa deformálódott

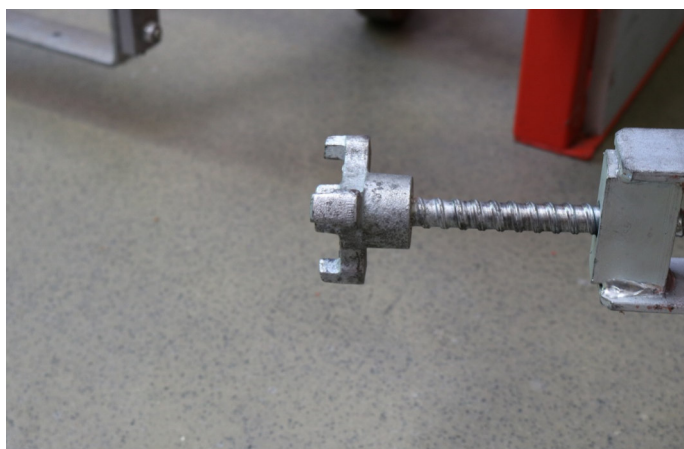
17.20.30 Szárnyas anya selejt

Szárnyas anya (724811)

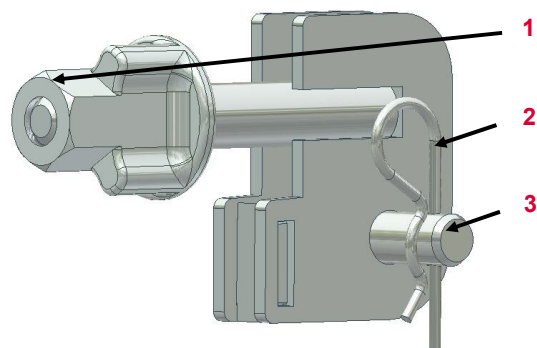
QUATTRO támaszkapcsoló (037530)

Sorszám	Megnevezés	Cikkszám
1	Bütykös anya	030130
2	Sasszeg	018060
3	Csap d16x42	027170

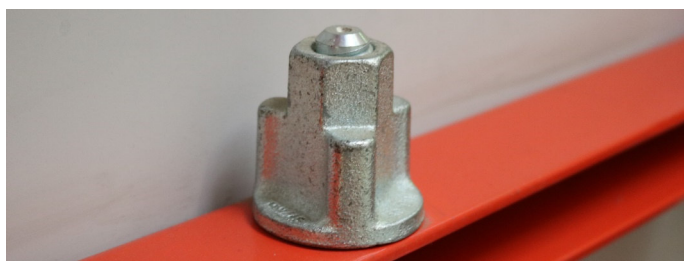
17.20.31 Bütykös anya selejt

Bütykös anya (030130)

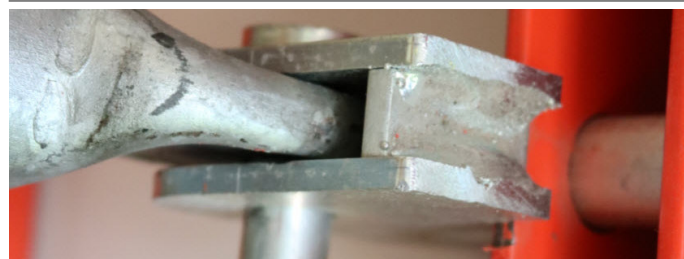
17.20.32 Deformálódott

■ Ha lehetséges

■ Vagy ha nem lehetséges

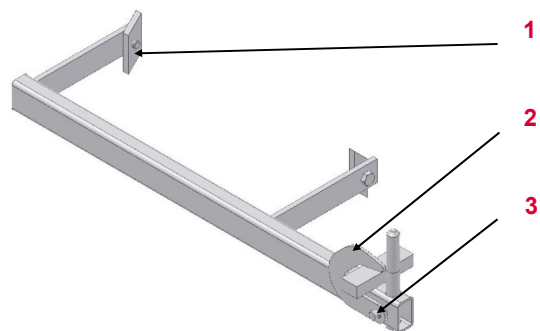
QUATTRO létracsatlakozó (103391)

Sorszám	Megnevezés	Cikkszám
1	Szorítólemez	701763
2	Rögzítő fül	104076
3	Feszítő hüvely	780803

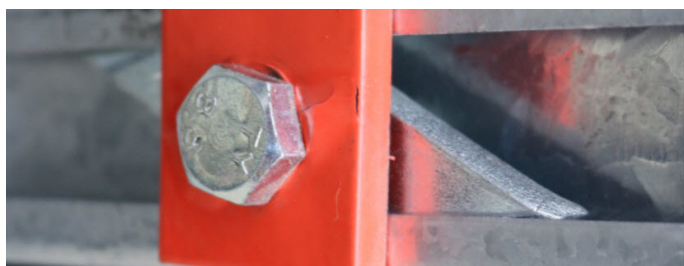
17.20.33 Szorítólemez deformálódott | törött

Szorítólemez (701763)
Csavar (710266)

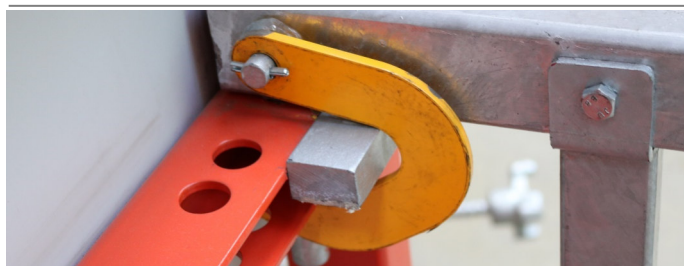
17.20.34 Rögzítő fül deformálódott | törött

Rögzítő fül (104076)
Feszítő hüvely (780803)
