# PERI Bérleti kritériumok

## Ipari állványok

### UP Konzol UCM | UP Konzol UC

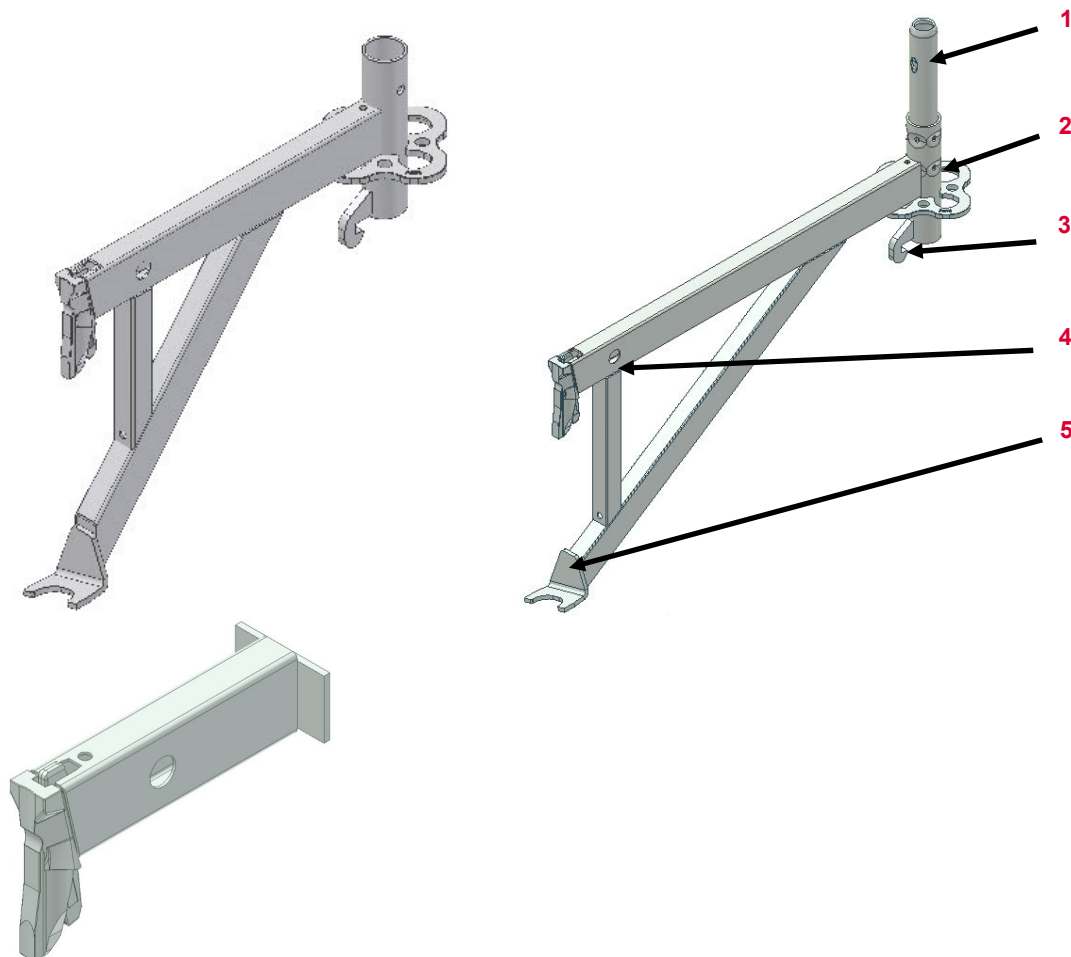
Sorszám	Megnevezés	Cikkszám
1	Csap	
2	Rozetta	
3	Alsó biztosító	
4	Ék UCM	
5	Lemez UCM

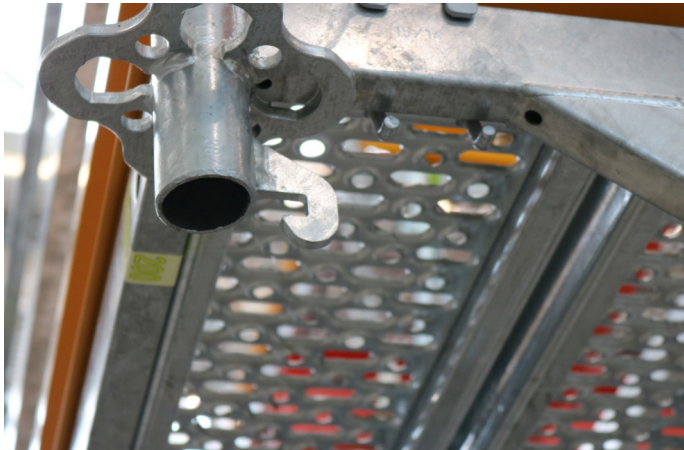
<b>Alsó biztosító elgörbült</b>			
	<ul style="list-style-type: none"> <li>■ Ha lehetséges</li> </ul>

<ul style="list-style-type: none"> <li>■ Ha nem lehetséges</li> </ul>

<ul style="list-style-type: none"> <li>■ Repedések a hegesztésben</li> </ul>

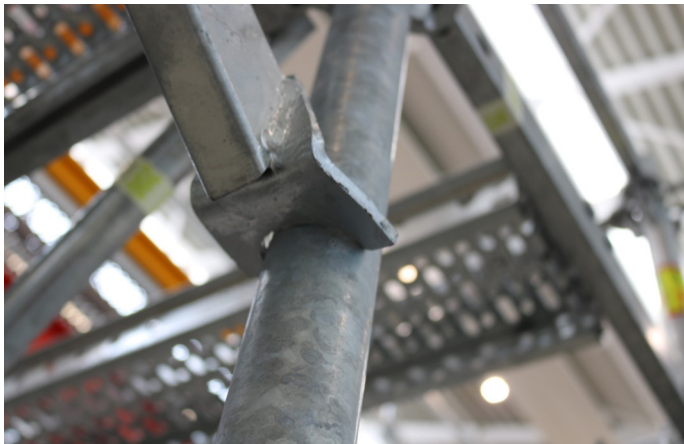
<b>UCM lemez elhajlott</b>			
	<ul style="list-style-type: none"> <li>■ Ha lehetséges (Csatlakozás lehetséges)</li> </ul>

<ul style="list-style-type: none"> <li>■ Ha nem lehetséges</li> </ul>

<ul style="list-style-type: none"> <li>■ Repedések a hegesztésben</li> </ul>

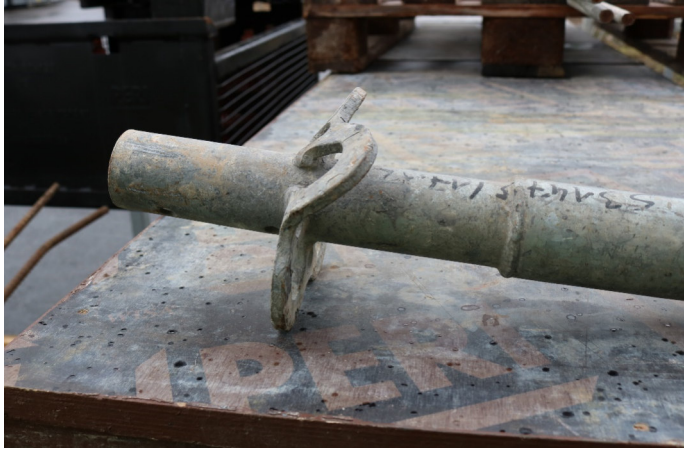
<p>Rozetta   Fél-rozetta hajlott</p> <ul style="list-style-type: none"> <li>■ ≤ 20 mm</li> <li>■ Vagy &gt; 20 mm</li> </ul>	<ul style="list-style-type: none"> <li>

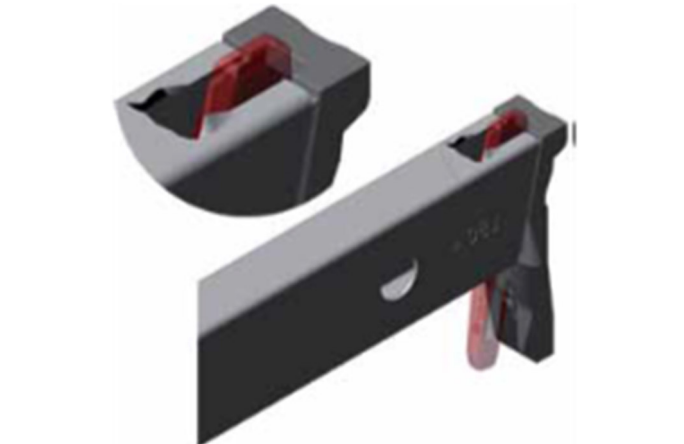
<p>Ékház nyitott   Ék hiányzik</p>	<ul style="list-style-type: none"> <li>

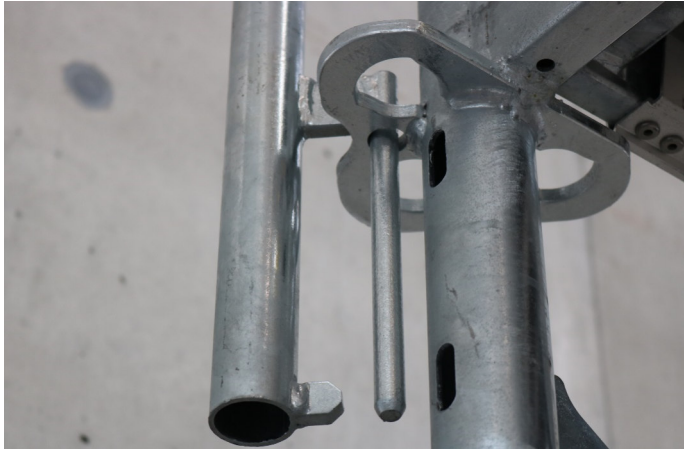
<b>Csap deformálódott</b>			
	<ul style="list-style-type: none"> <li>■ Ha lehetséges (Csap behelyezése lehetséges)</li> </ul>

<ul style="list-style-type: none"> <li>■ Ha nem lehetséges</li> </ul>

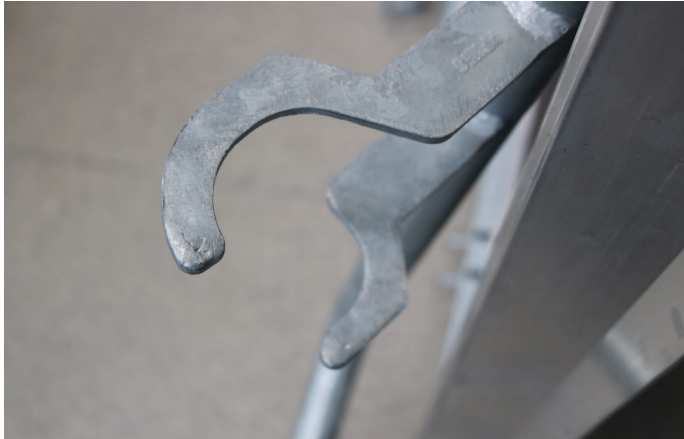
<b>Villa elgörbült</b>			
	<ul style="list-style-type: none"> <li>■ Ha lehetséges (Védőkorlát csatlakoztatása lehetséges)</li> </ul>

<ul style="list-style-type: none"> <li>■ Ha nem lehetséges</li> </ul>

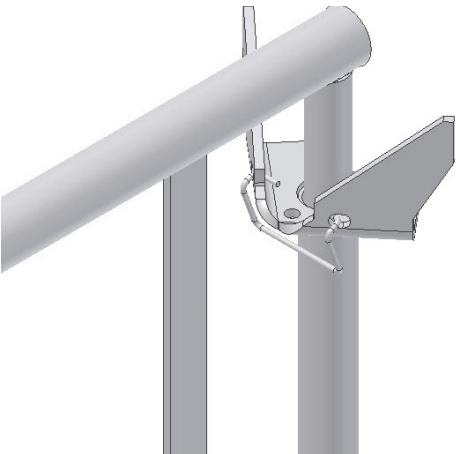
<b>Bearing elhajlott   használhatatlan</b>

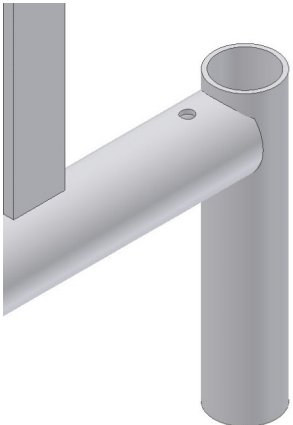
<b>Cső elhajlott / horpadt</b>  ■ Koriát nem csatlakoztatható

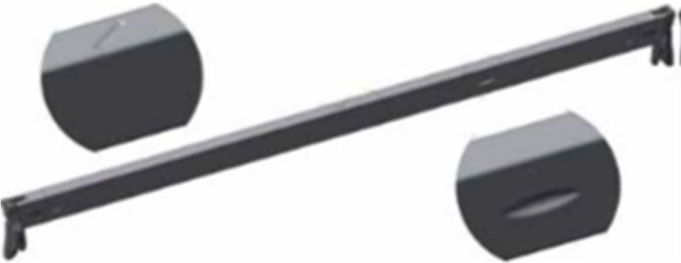
<p>Horpadás a profilban</p> <ul style="list-style-type: none"><li>■ Éleket nem érinti</li></ul>

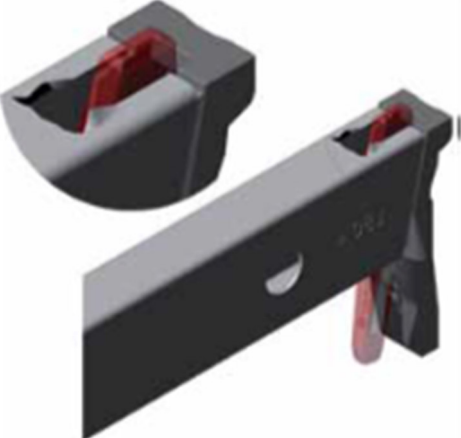
<p>Ékház nyitott   Ék hiányzik</p>

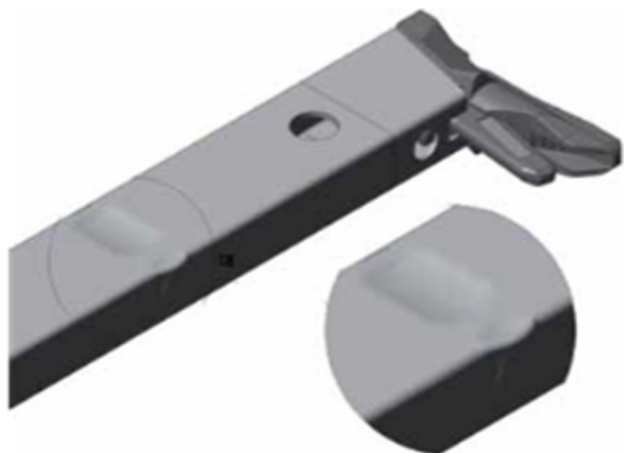
Élet érintő horpadás

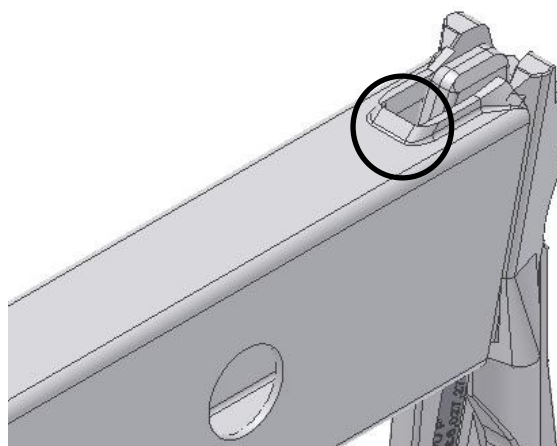
Perem horpadt

■ Ha lehetséges

■ Ha nem lehetséges

■ Vagy repedés az anyagban

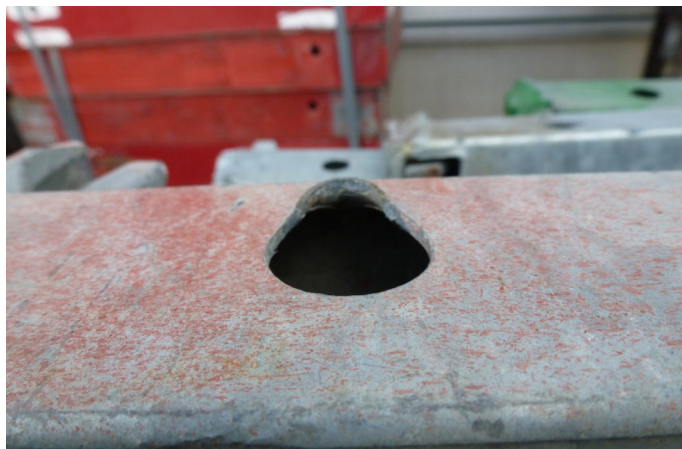
### Lyuknál deformálódott

- Ha lehetséges és eredeti geometria megmarad
- Ha nem lehetséges
- Vagy repedés az anyagban

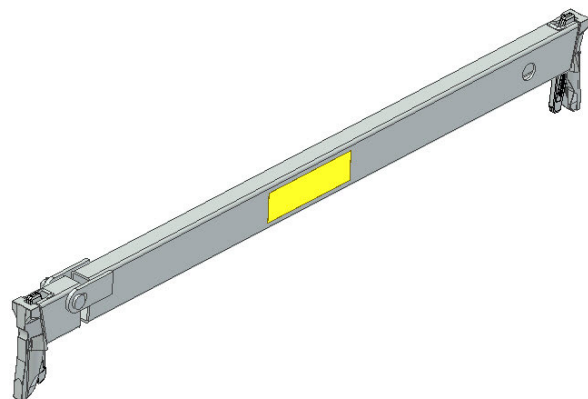
### Hajlott Heveder

- Minden látható deformáció

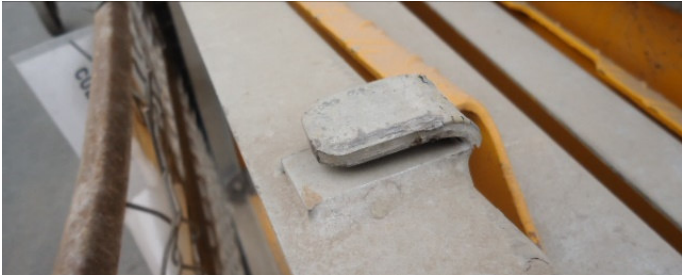
Horog súlyosan deformálódott, leszakadt

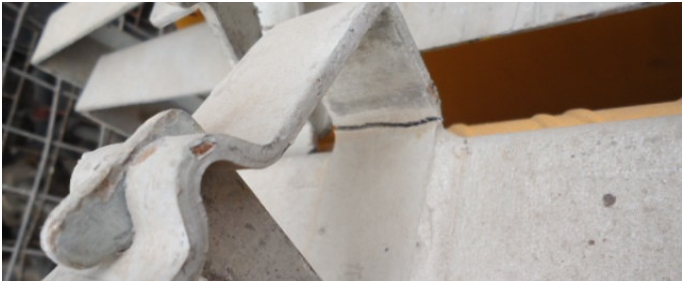
Ékes rögzítő megrepedt

Ajtó sérült   Használhatatlan

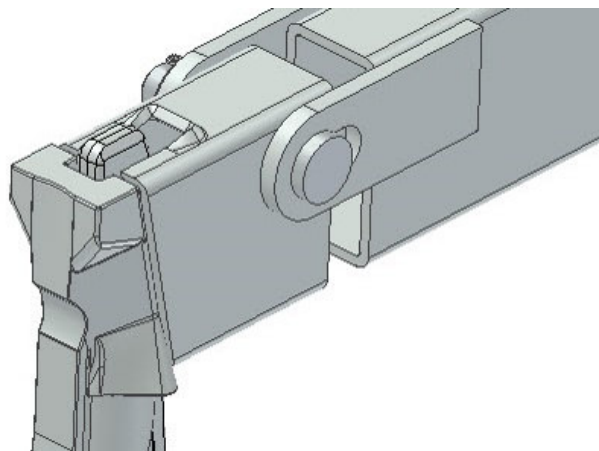
### Ékes csatlakozó

- Hiányzik
- Erőszak miatt sérült

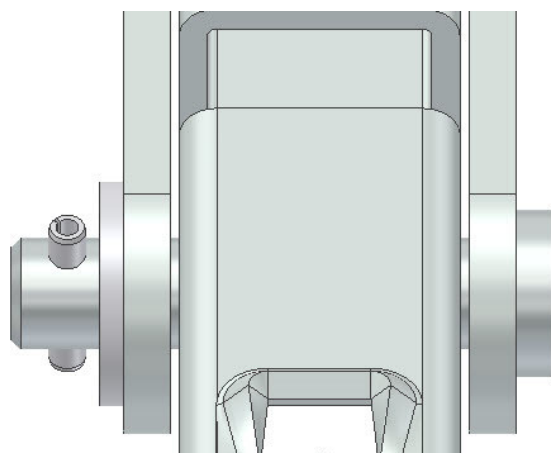
### Csap | hasított ék | alátét hiányzik

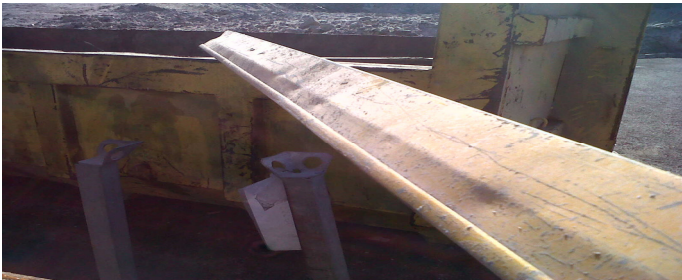
<b>Láblemez hosszában görbült</b> <ul style="list-style-type: none"> <li>■ Ha lehetséges és hajlás <math>\leq L/100</math></li> </ul>

<ul style="list-style-type: none"> <li>■ Ha nem lehetséges</li> <li>■ Vagy hajlás <math>&gt; L/100</math></li> </ul>

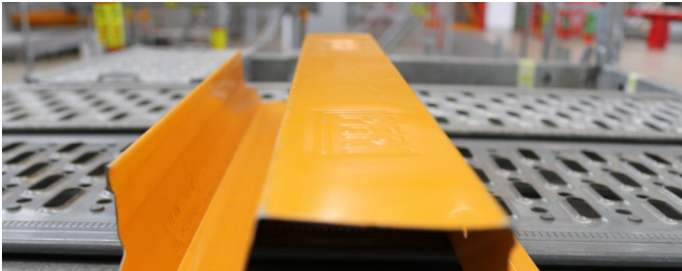
<b>Horpadás a felületen</b>

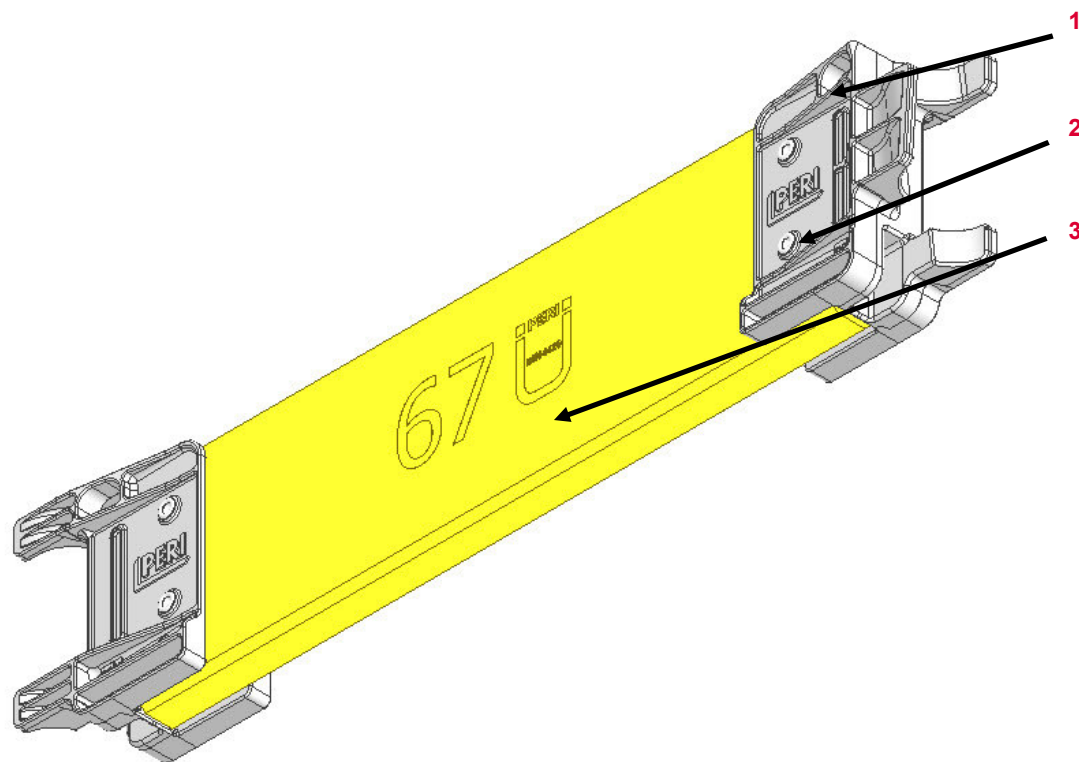
1 Lábdeszka csatlakozó

2 Szegecs

3 Lábdeszka

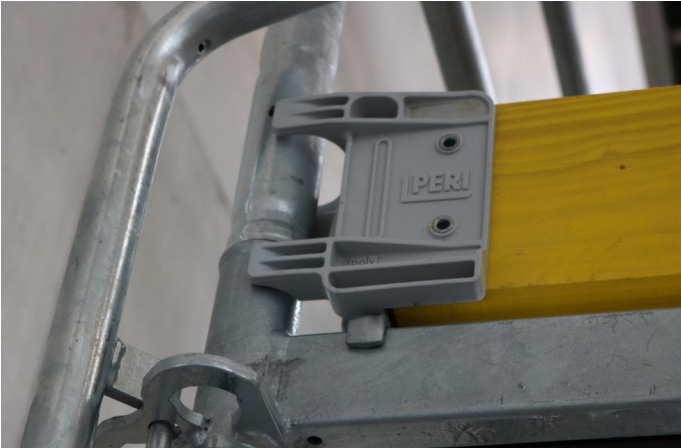
Villák roncsolódtak / letörtek

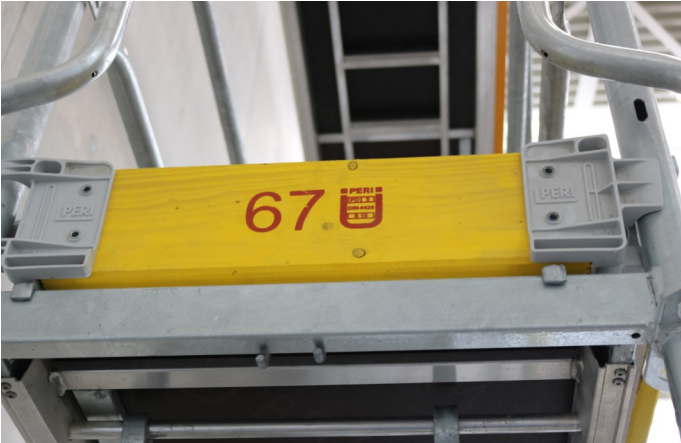
Lábdeszka <ul style="list-style-type: none"><li>Erőszak miatt törött</li></ul>

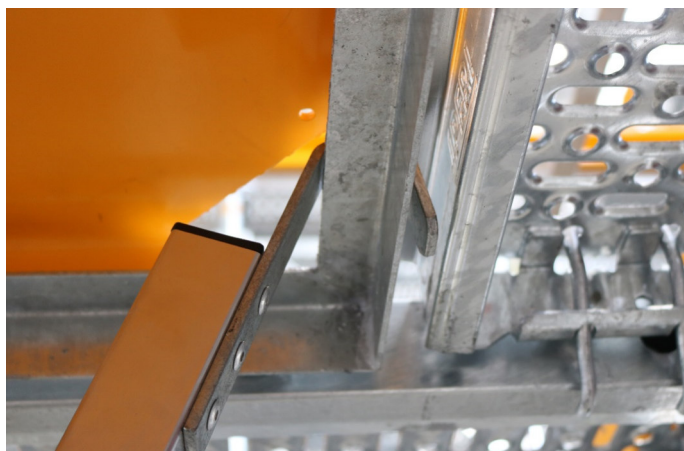
### Akasztó elhajlott

- Ha lehetséges
- Ha nem lehetséges
- Vagy repedés a zinc rétegben

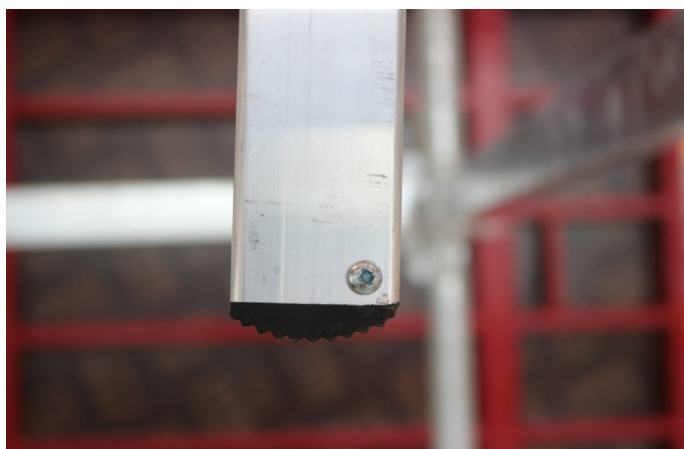
### Talp

- Hiányzik
- Vagy törött

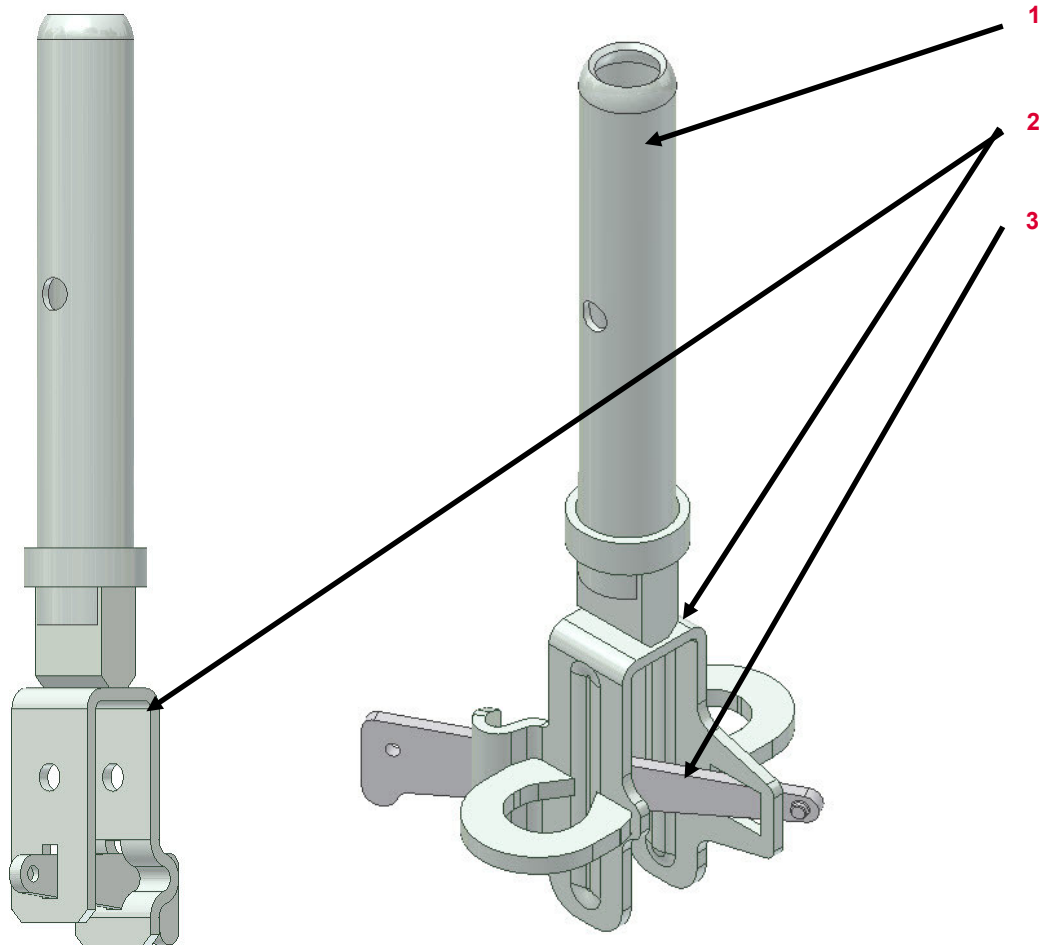
1

Csap

2

Akasztó

3

Ék

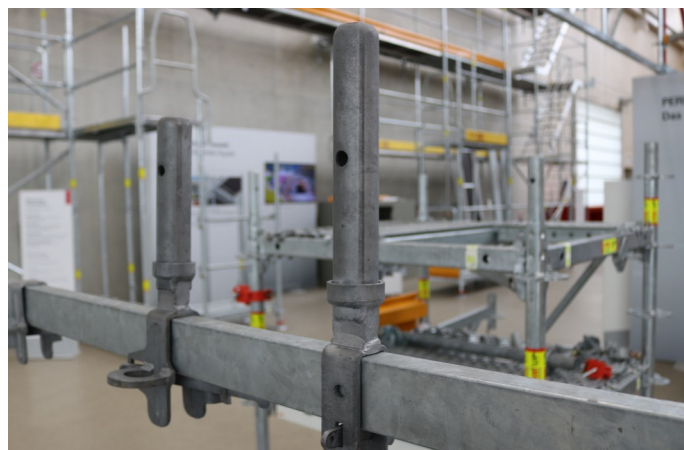
Csap elgörbült | Horpadt

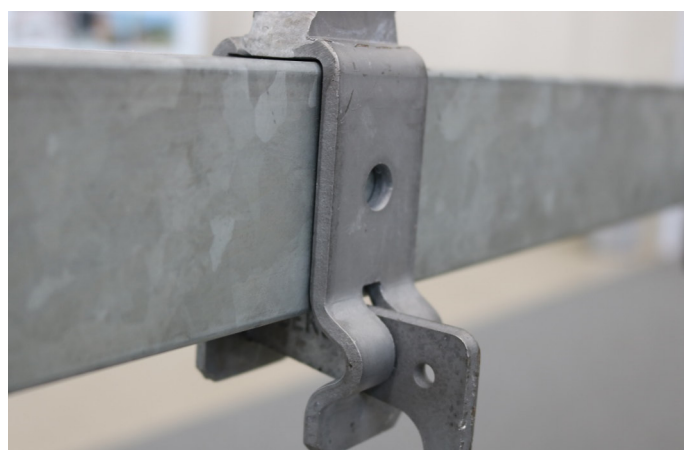
Akasztó deformálódott

- Ha lehetséges és nincs repedés a zinc rétegben

- Ha nem lehetséges

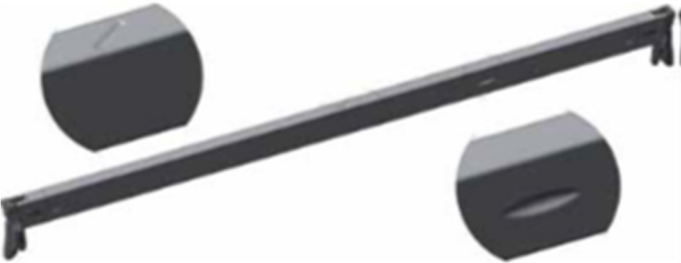
<p>Horpadás a profilon</p> <ul style="list-style-type: none"><li>■ Éleket nem érinti</li></ul>

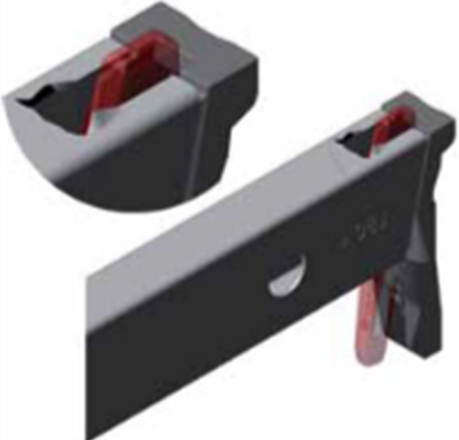
<p>Ékház nyitott   Ék hiányzik</p>

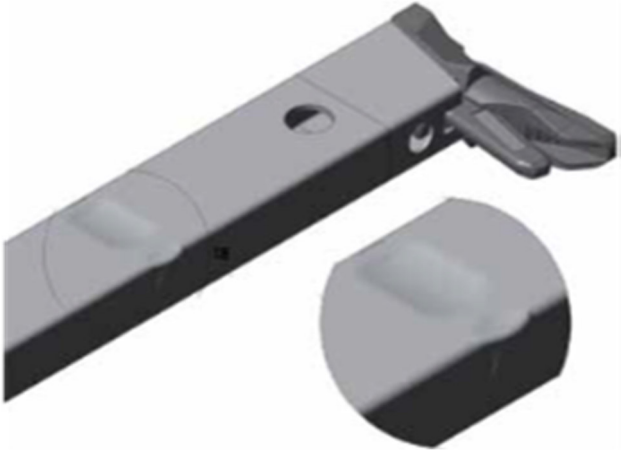
<p>Éleket érintő horpadás a profilon</p>

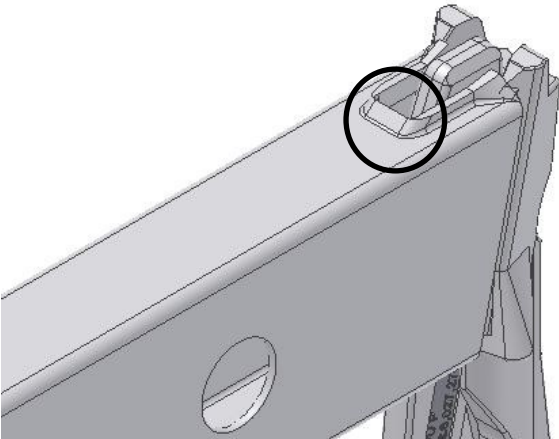
<p><b>Perem horpadt</b></p> <ul style="list-style-type: none"> <li>■ Ha lehetséges</li> </ul>

<ul style="list-style-type: none"> <li>■ Ha nem lehetséges</li> </ul>

<ul style="list-style-type: none"> <li>■ Vagy repedés az anyagban</li> </ul>

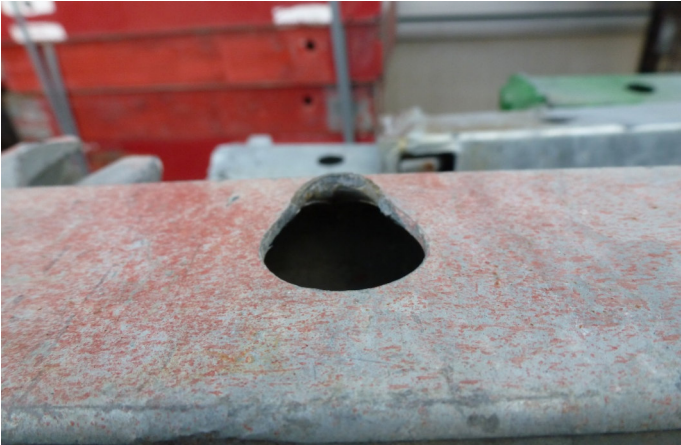
<b>Lyuknál deformálódott</b>			
	<ul style="list-style-type: none"> <li>■ Ha lehetséges és eredeti geometria megmarad</li> </ul>		088244	
	<ul style="list-style-type: none"> <li>■ Ha nem</li> </ul>			
	<ul style="list-style-type: none"> <li>■ Vagy repedés az anyagban</li> </ul>

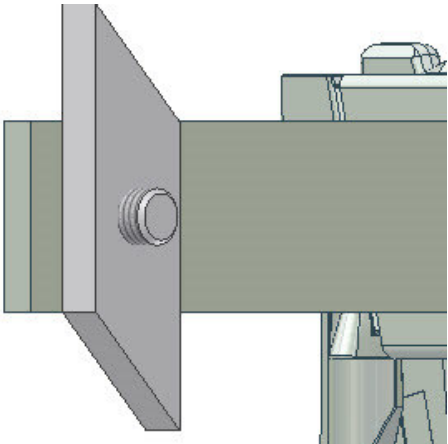
<b>Rögzítő lemez</b>			
	<ul style="list-style-type: none"> <li>■ Hiányzik</li> </ul>	701763 (Rögzítő lemez) 710266 (Csavar)		
	<ul style="list-style-type: none"> <li>■ Vagy nem működik</li> </ul>	701763 (Rögzítő lemez) 710266 (Csavar)

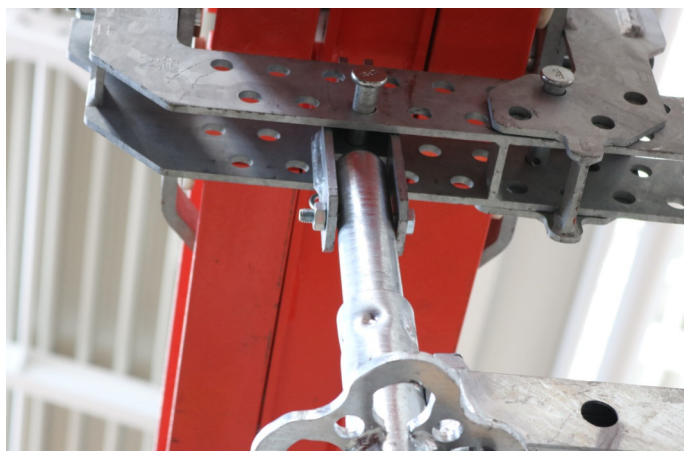
### Csap csatlakozása deformálódott

- Ha lehetséges (Csatlakozás lehetséges)
- Vagy ha nem

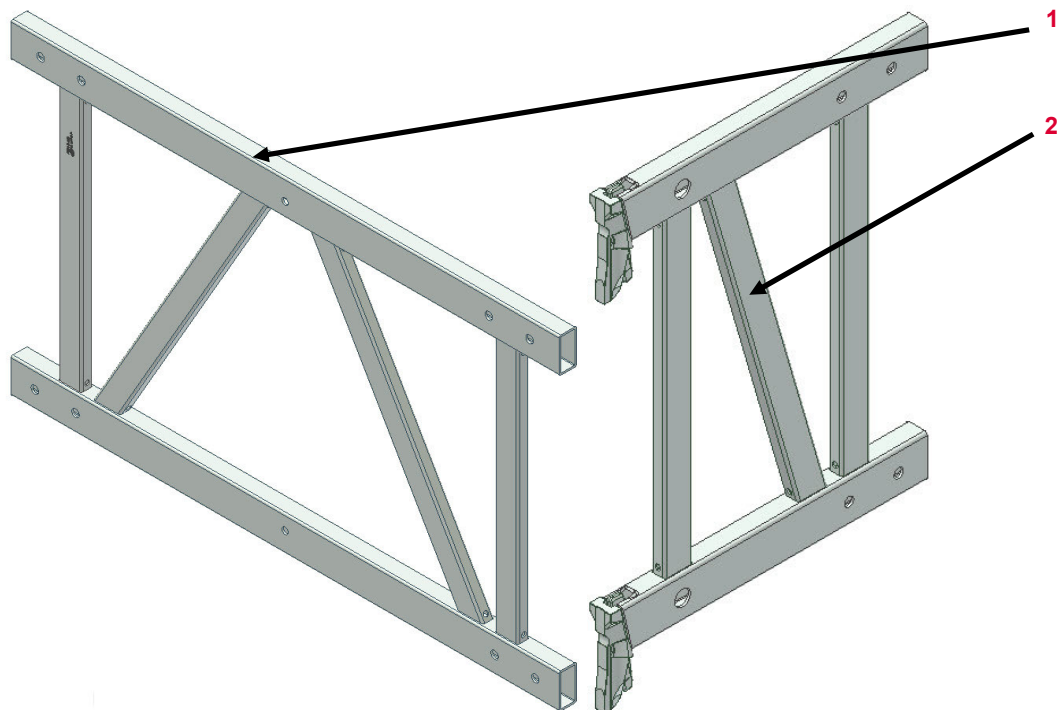
1

Keret

2

Merevítő

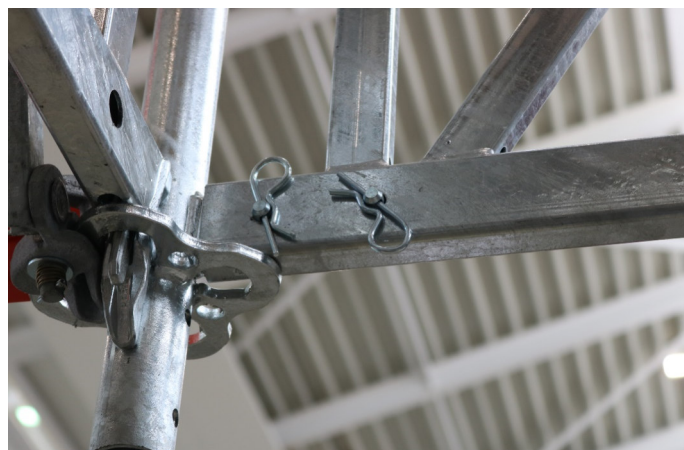
### Elem deformálódott | Csatlakozásnál horpadt

- Ha lehetséges és csapok behelyezhetők
- Ha nem lehetséges
- Vagy repedés a zinc rétegben

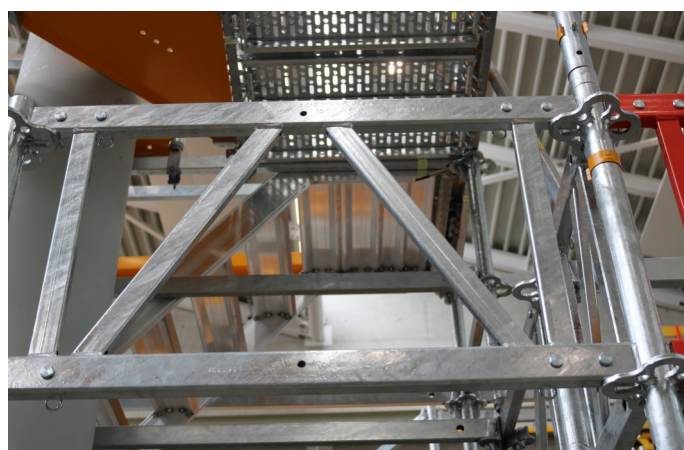
### Kertet | Merevítő hajlott

- Funkcióját betölti
- Vagy nem
- Vagy megtört

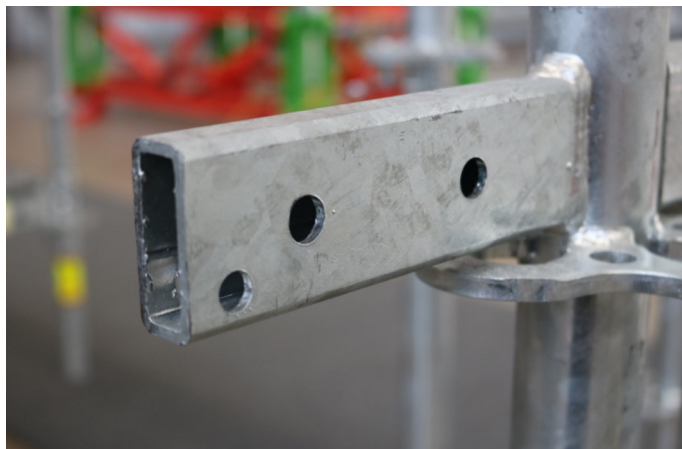
### Csatlakozónál horpadt, görbült

- Ha lehetséges és csapok behelyezhetők
- Ha nem lehetséges
- Vagy repedés a zinc rétegben

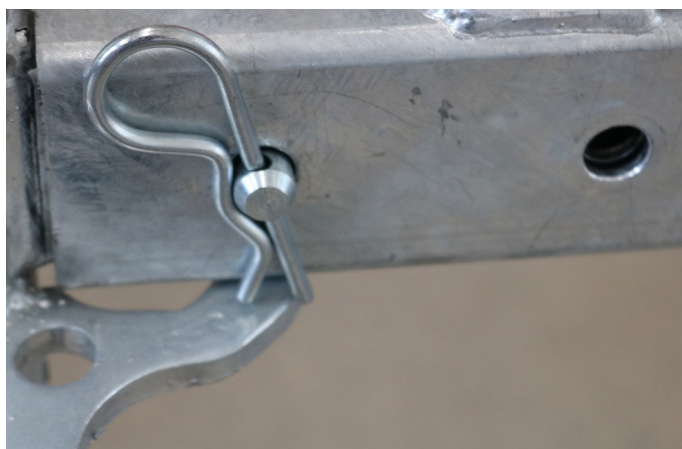
### Csap / Sasszeg

- Hiányzik
- Erőszak miatt használhatatlan

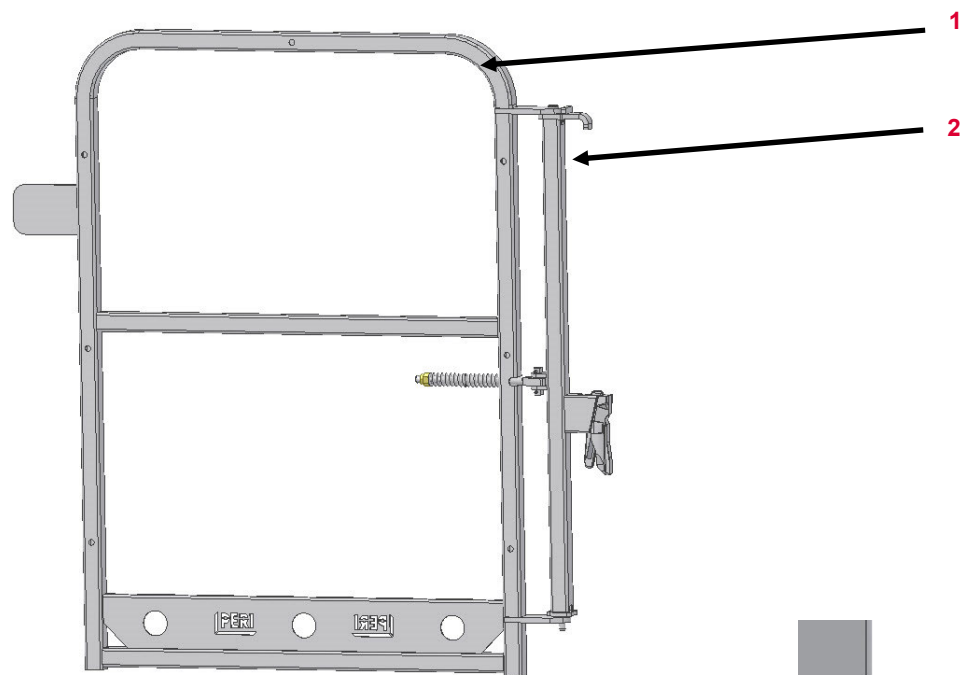
1	Biztonsági ajtó	
2	Vezető fogantyú	123829
3	Anyá	113064
4	Rugó	126560
5	Szemcsavar	125671
6	Csap Biztonsági ajtó	126747
7	Hasított ék 4x26	710683
8	Csap10x24	126471
9	Hasított ék 3x16	710916

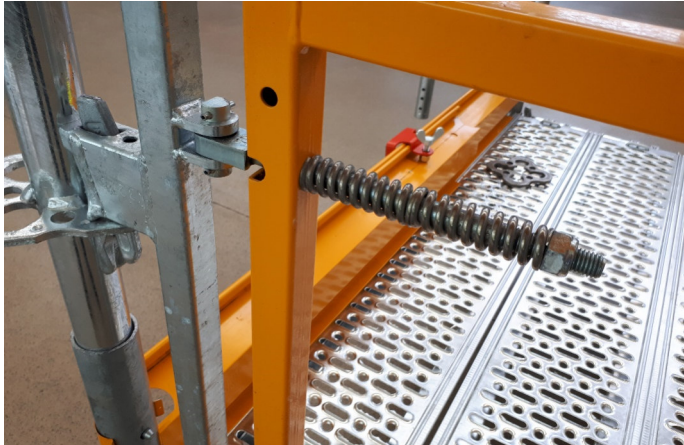
<p><b>Alkatrészek</b></p> <ul style="list-style-type: none"> <li>■ Hiányzik</li> <li>■ Vagy erőszak miatt sérült</li> <li>■ Vagy kopott (rugó)</li> </ul>	<ul style="list-style-type: none"> <li>

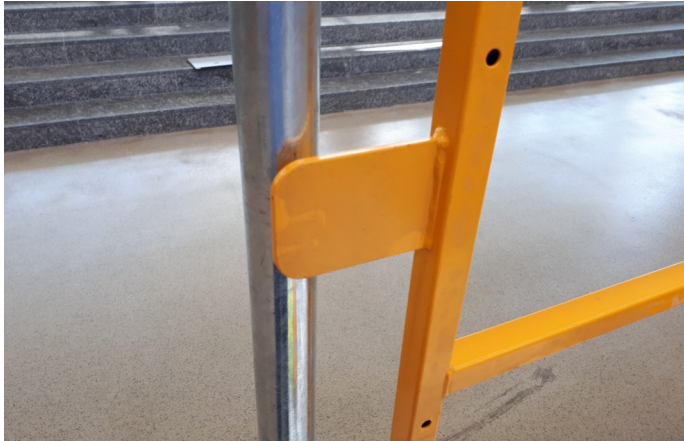
<p><b>Deformálódott részek</b></p> <ul style="list-style-type: none"> <li>■ Ha lehetséges</li> <li>■ Ha nem lehetséges</li> </ul>	<ul style="list-style-type: none"> <li>

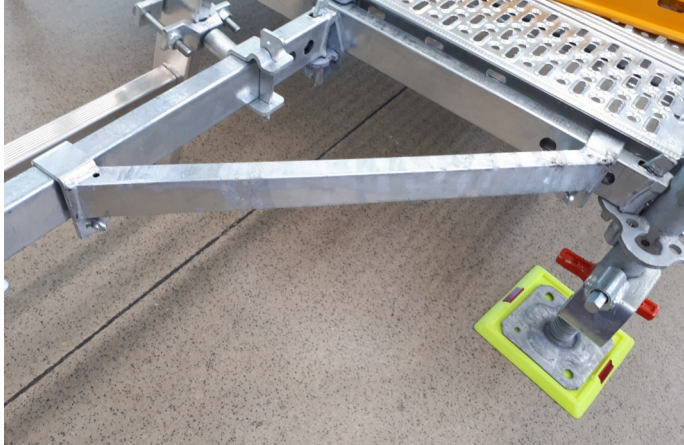
<p>Látható deformáció</p>

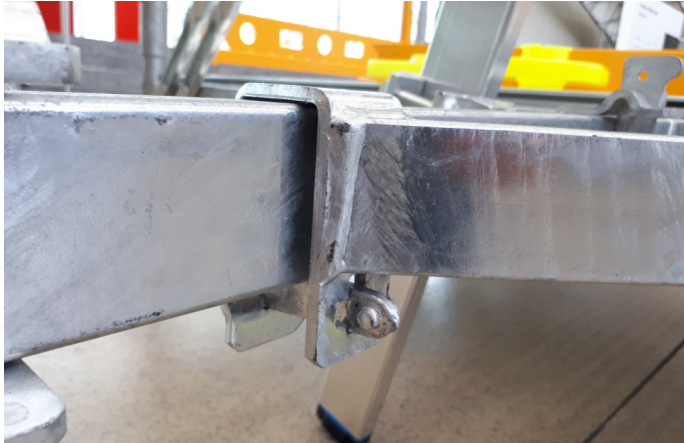
<p>Csatlakozó deformálódott</p> <ul style="list-style-type: none"> <li data-bbox="875 1090 1061 1114">■ Ha lehetséges</li> <li data-bbox="875 1233 1113 1257">■ Ha nem lehetséges</li> <li data-bbox="875 1369 1120 1393">■ Vagy hiányzik az ék</li> </ul>

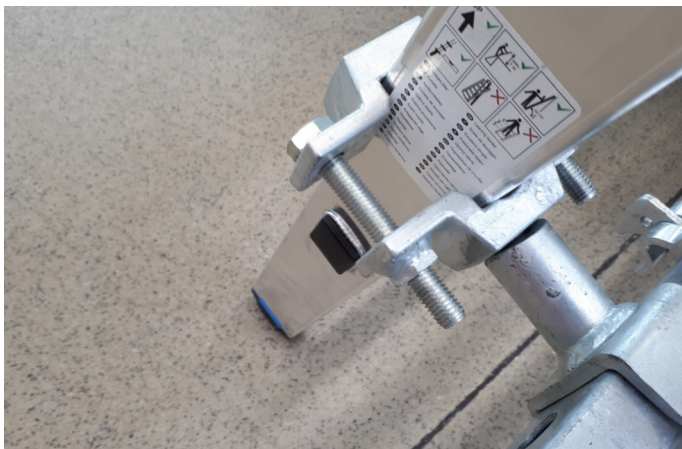
Csavar hiányzik, sérült

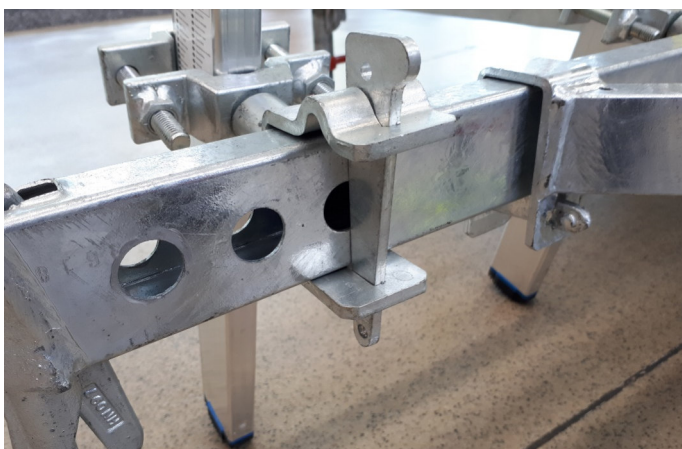
Csatlakozónál elhajlott

■ Ha lehetséges

■ Ha nem lehetséges

■ Vagy hinyzik az ék

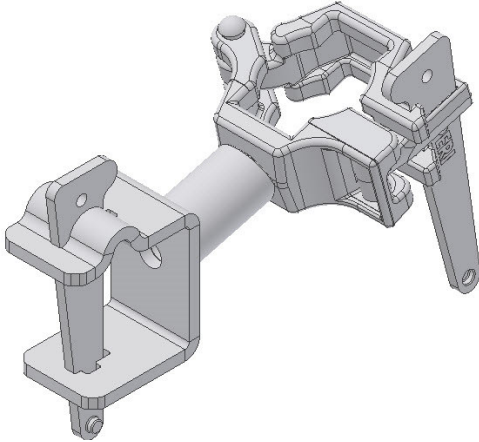
Deformálódott

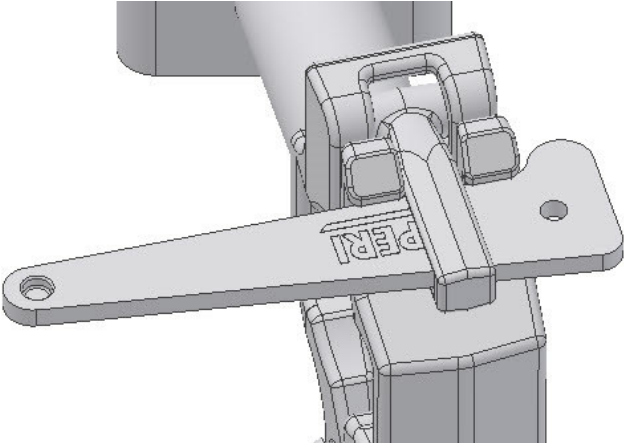
Ék Hiányzik
