# PERI bérleti kritériumok

## VT 20 fatartó

Tartalom	Oldal	Változás	Dátum   üi	Oldal
Tartó öv	4	Új verzió	02/2021 SzL	
Gerinc lemez	13			
Védősapka	18			
Magyarázat	19

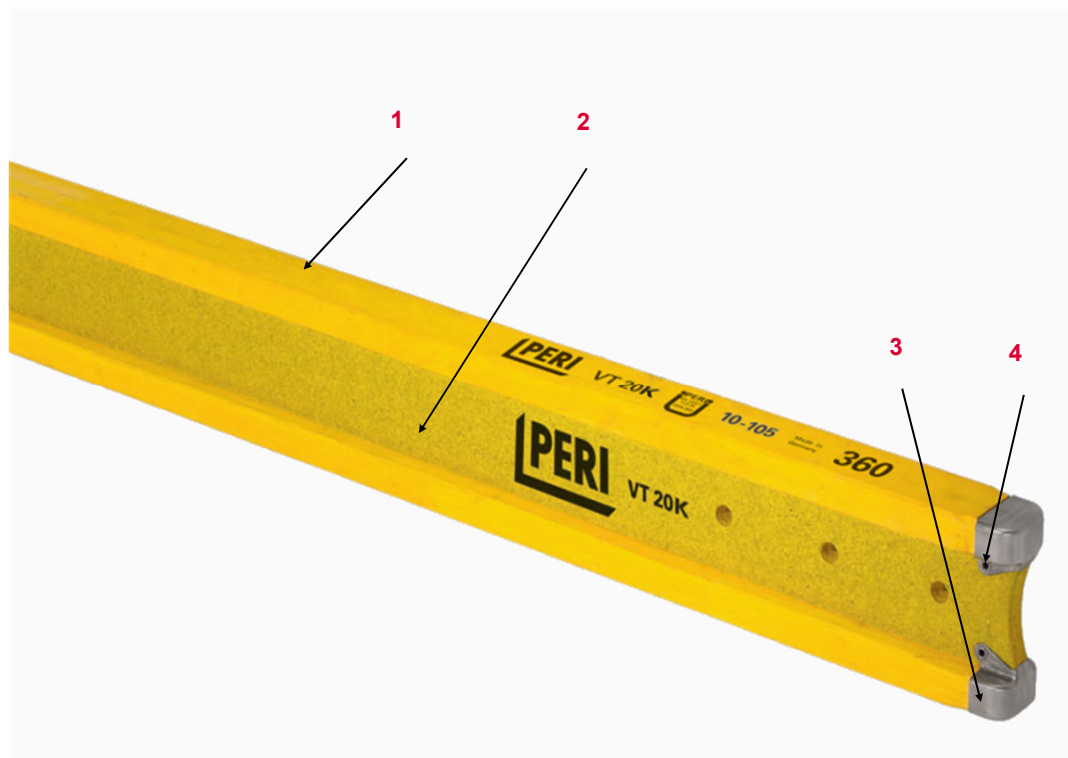
VT 20 fatartó	Sorsz.	Név	Cikkszám
---------------	--------	-----	----------

1	Tartó öv	
2	Gerinc lemez	
3	Védősapka	(116162) kifutó
4	Acél szegecs	(116119) kifutó

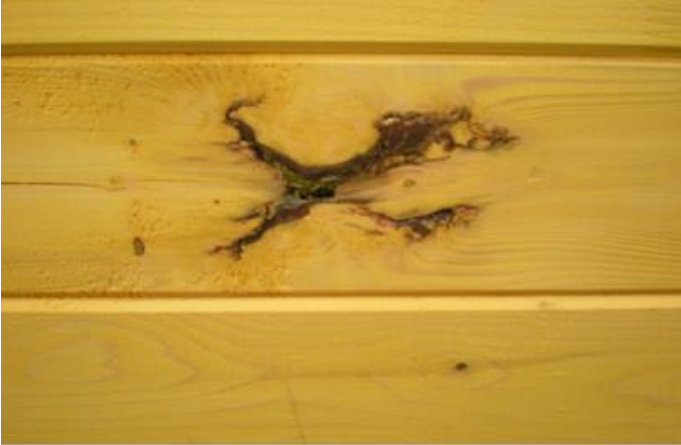
<b>02.01 Kéreg benövés</b>

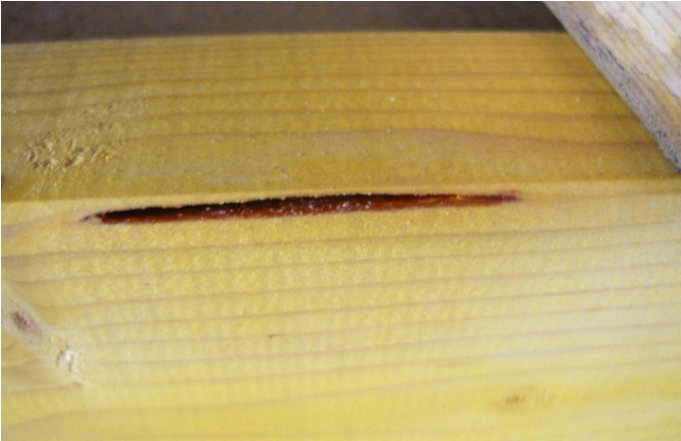
<b>02.02 Gyanta zárvány</b>  ■ ≤ 5 mm

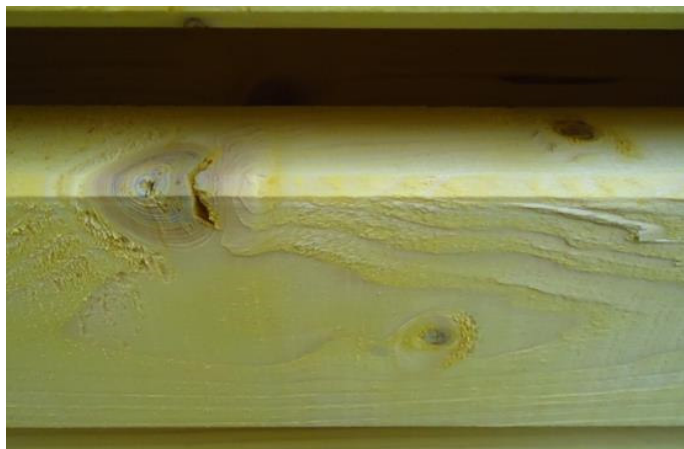
02.03 Csomó az öv élében

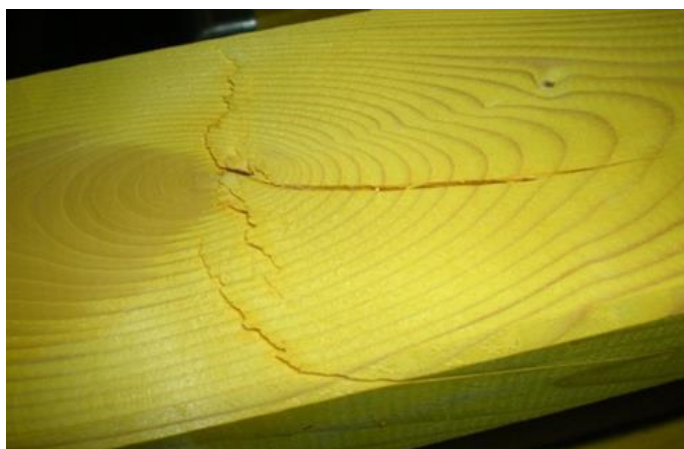
02.04 Gyűrűs repedés

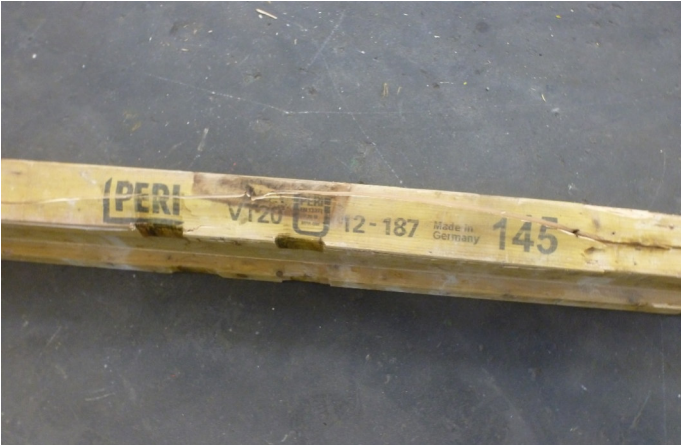
<b>02.07 Tartó öv törés</b> <ul style="list-style-type: none"><li>■ Túlterhelés okozta törés</li></ul>

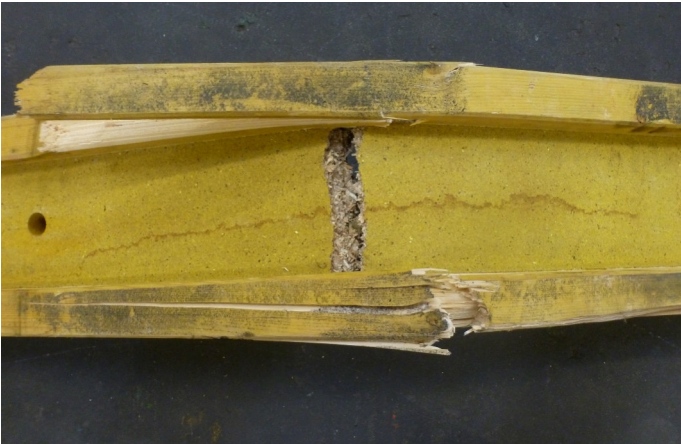
<b>02.08 Tartó öv törés</b> <ul style="list-style-type: none"><li>■ Szálirányra merőlegesen</li></ul>

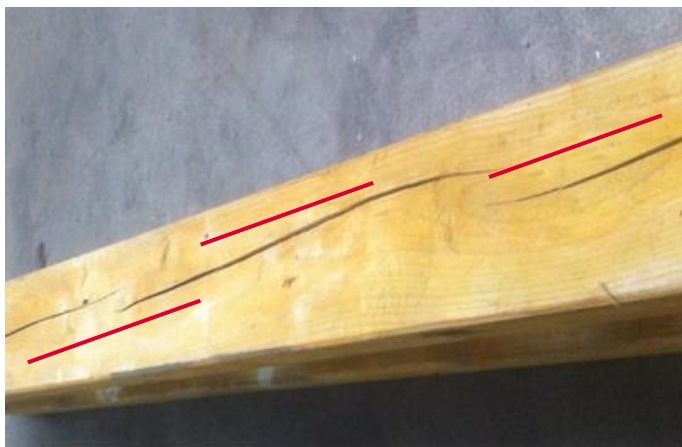
### 02.09 Kiszáradás miatti repedés

- Repedés szálirányban
- és nem folyamatos repedés
- és max. 1 m hosszúság
- és max. szélesség  $\leq 4$  mm

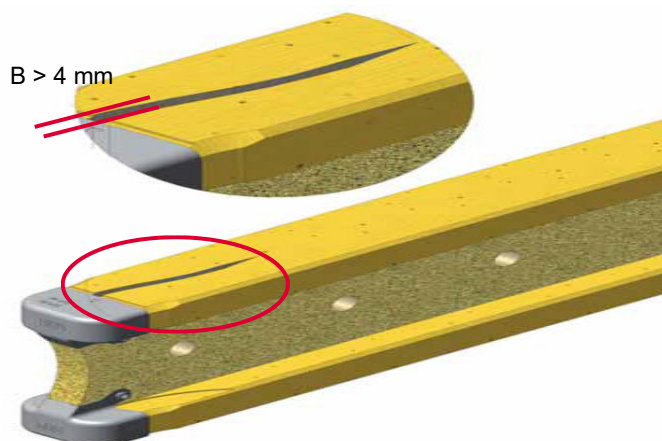
### 02.10 kiszáradás miatti repedés

- Szélesség  $B > 4$  mm
- vagy hossz  $L > 1$  m

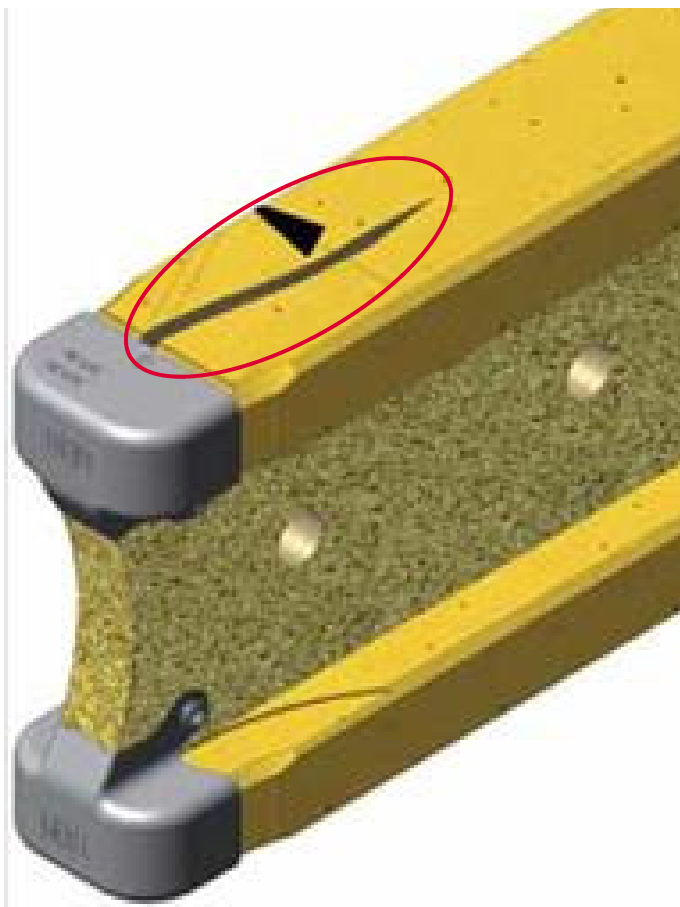
**02.11 Nem megfelelő használatból eredő sérülések (túlterhelés, zuhanás vagy szegezés)**

- Sérülésből eredő repedés / benyomódás (pl. Jelentősen eldeformálódott védősapka)

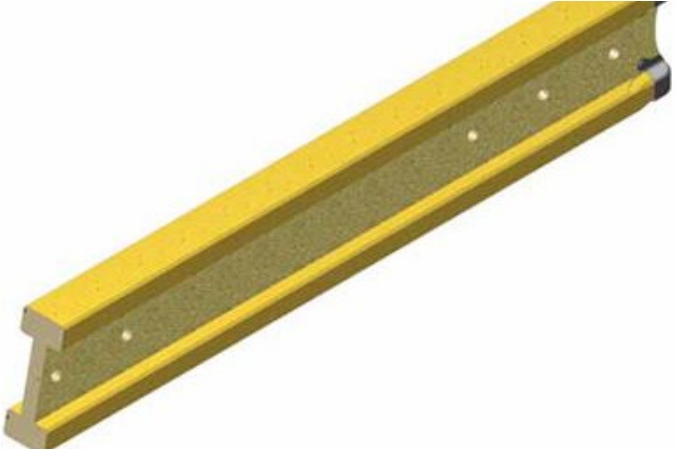
<b>02.14 A fatartó ügyfél által történő elvágása</b>

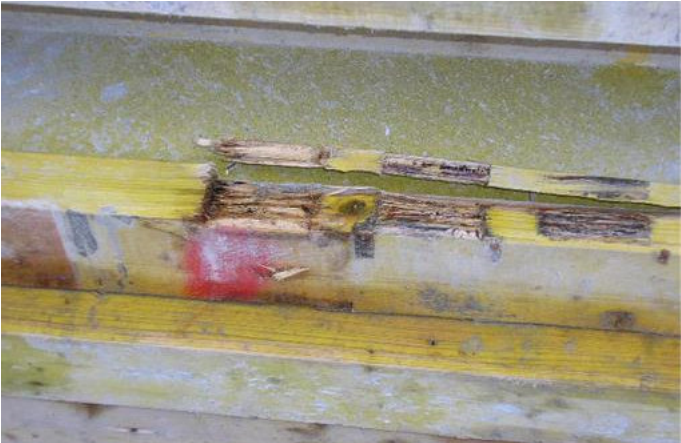
<b>02.15 Zsaluvibrátor által okozott károsodás</b>

■ Benyomódás $\leq 3,0$ mm

■ vagy benyomódás $> 3,0$ mm

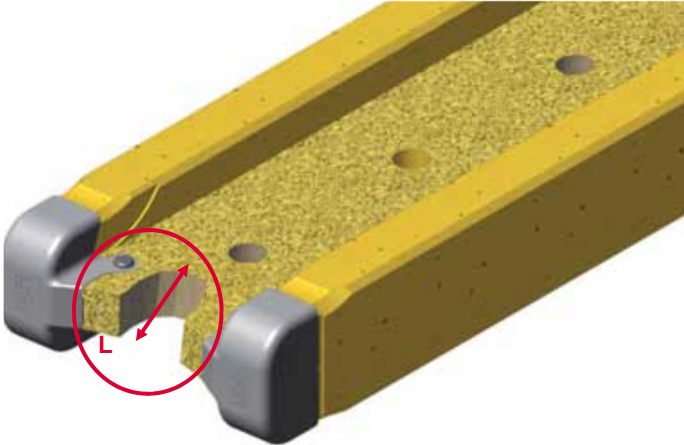
<b>02.17 Bevágás a gerinc lemez anyagában</b>  ■ hossz $L > 20$ mm

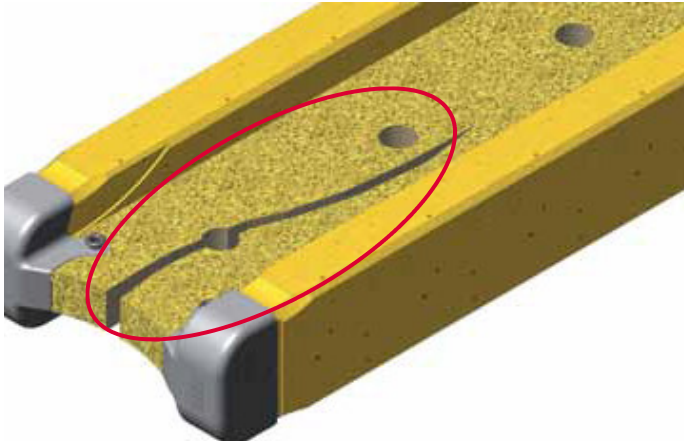
<b>02.18 Gerinc lemez anyagának törése</b>  ■ hossz $> 20$ mm

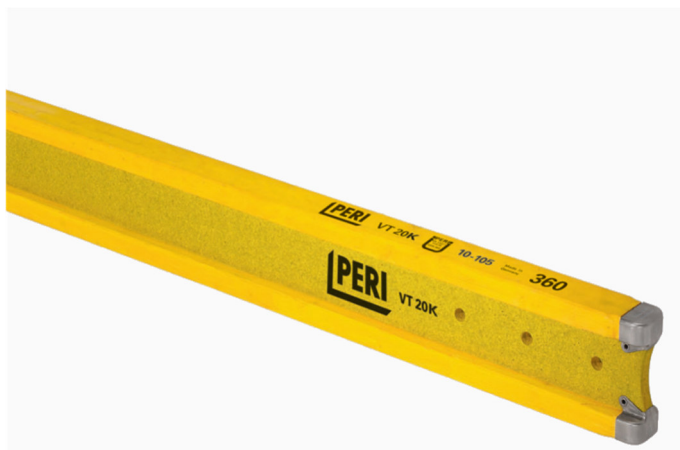
### 02.20 PERI standard lyukak

- $\varnothing$  22 mm lyukmátmérő
- és távolság 140 mm a gerinc közép tengelyében

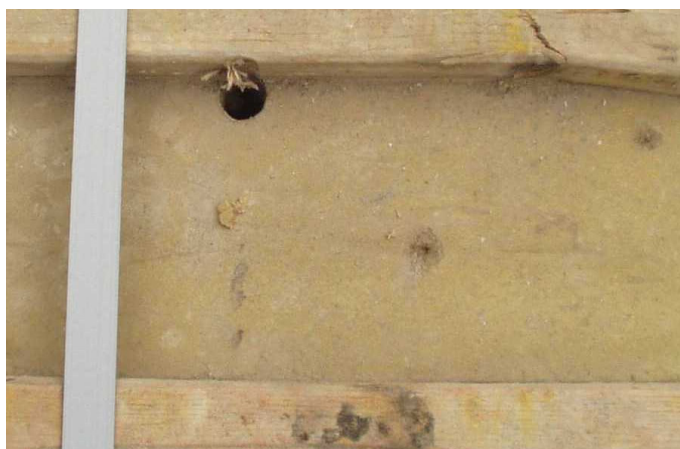
### 02.21 További furatok

- Furat akár 1 db is ha  $> \varnothing$  22
- ha több, mint egy lyuk folyóméterenként

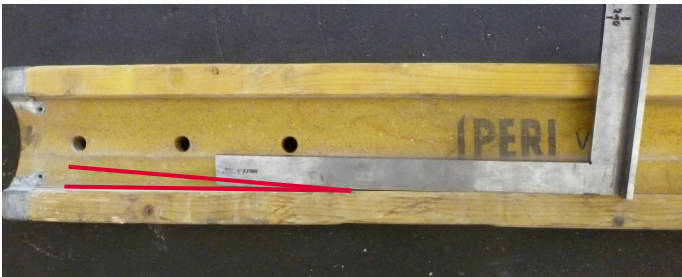
<b>02.24 A gerinc lemez elvált az övtől</b>

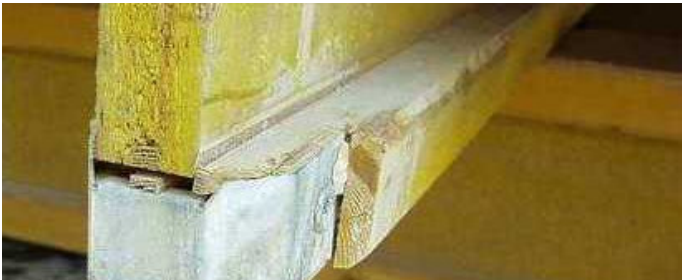
<b>02.25 A gerinc lemez és az öv közötti csapos kötés széttrőtt.</b>

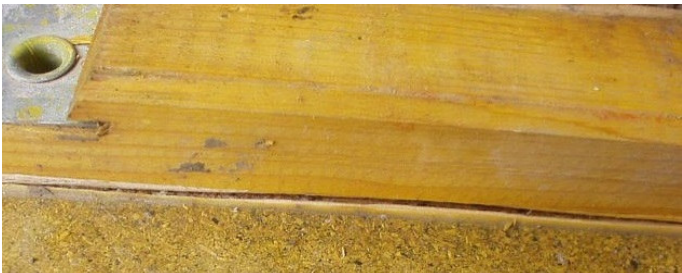
<b>02.26 A gerinc lemez elvált az övtől</b>  ■ Az öv törése/elválása erőszakos hatás következtében

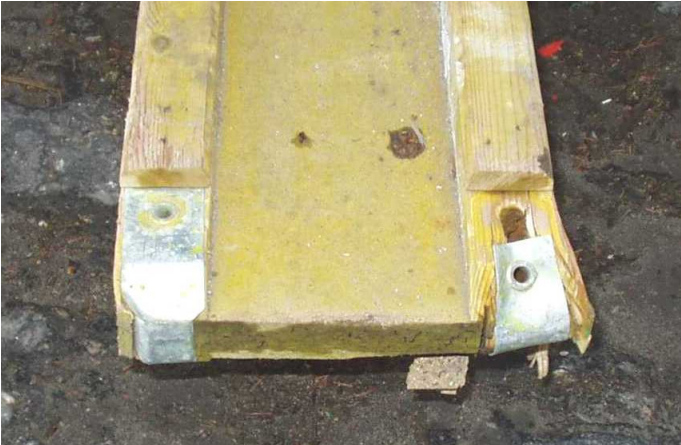
<p><b>02.27 Védősapka sérült</b></p> <ul style="list-style-type: none"> <li>■ Megrongálódott, hiányzik</li> <li>■ és betöredezett</li> </ul>

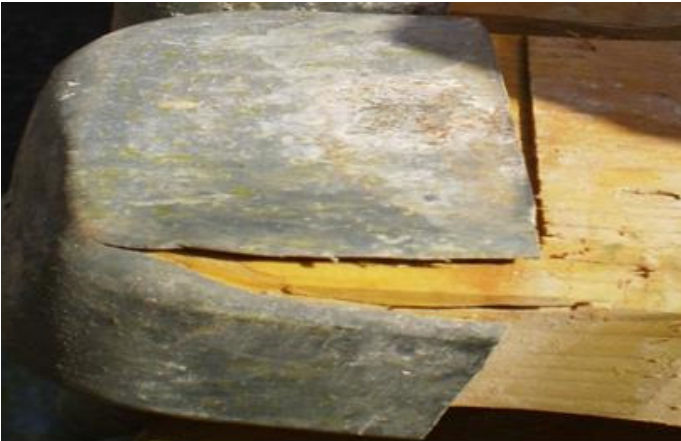
<p><b>02.28 Védősapka sérült</b></p> <ul style="list-style-type: none"> <li>■ elgörbült</li> <li>■ Vagy szétnyílt</li> </ul>
