PERI Bérleti kritériumok PROKIT

PERI Bérleti kritériumok

PROKIT

Prokit rácsos korlát PMB

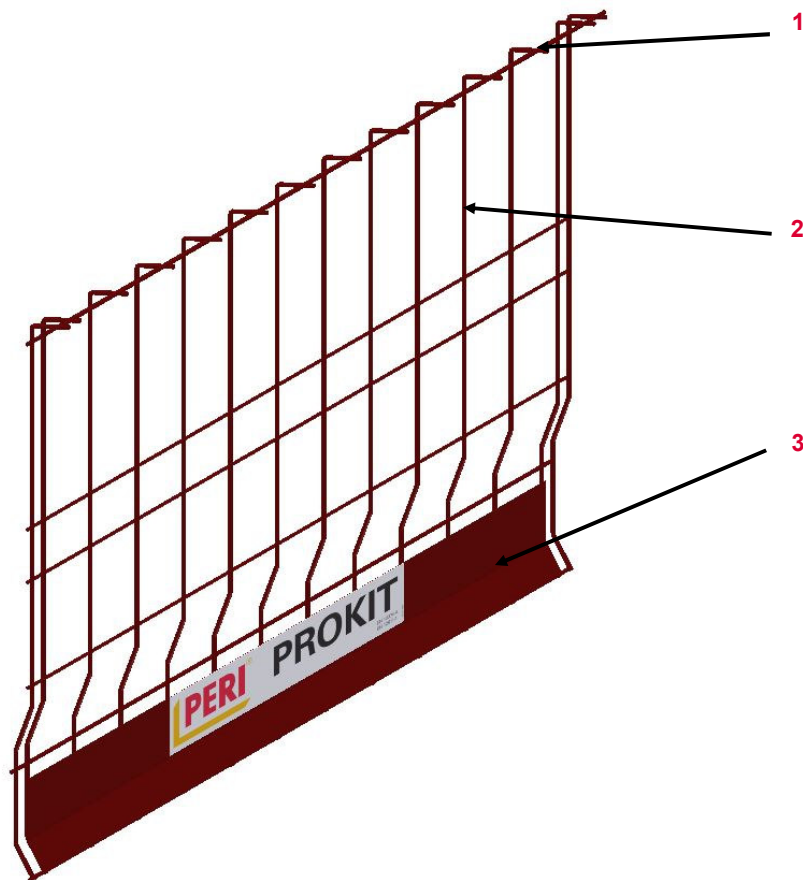
No.	Név	Cikkszám
1	Vízszintes sáv	
2	Függőleges sáv	
3	Láblemez

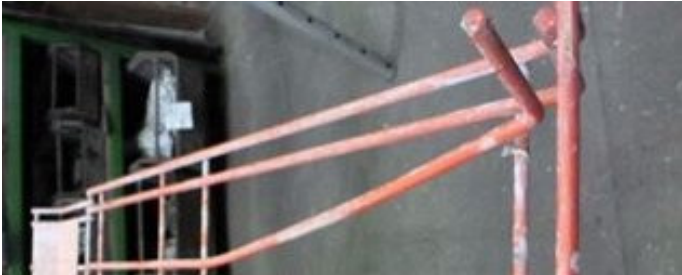
31.01 Sáv törött (max 3 rácspont)

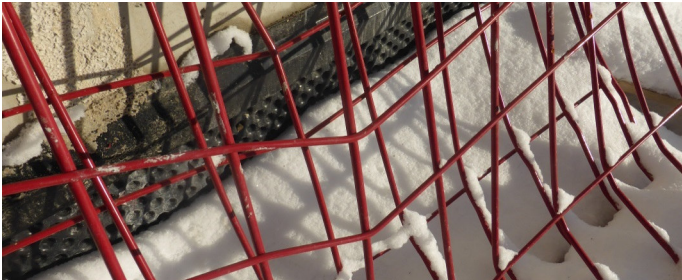
31.02 Háló <ul style="list-style-type: none"> ■ Deformálódott > 15 mm

<ul style="list-style-type: none"> ■ Vagy törött

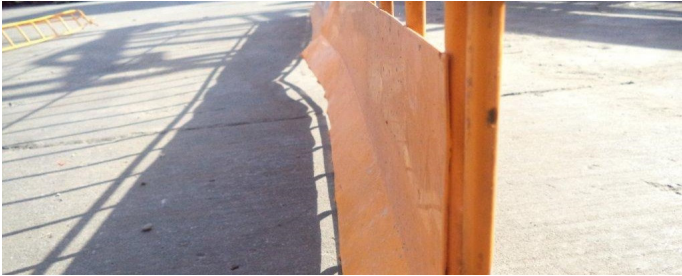
31.03 Láblemez deformálódott <ul style="list-style-type: none"> ■ Ha lehetséges

<ul style="list-style-type: none"> ■ Vagy ha nem lehetséges

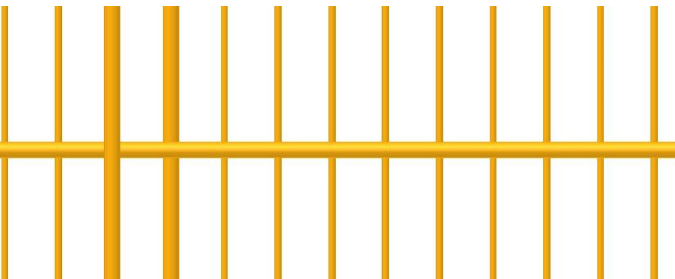
31.04 Sáv törött

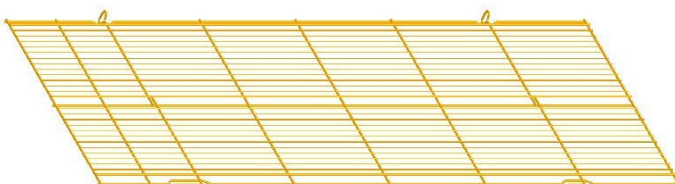
31.05 Deformálódott <ul style="list-style-type: none"> ■ < 20 cm

<ul style="list-style-type: none"> ■ Vagy > 20 cm

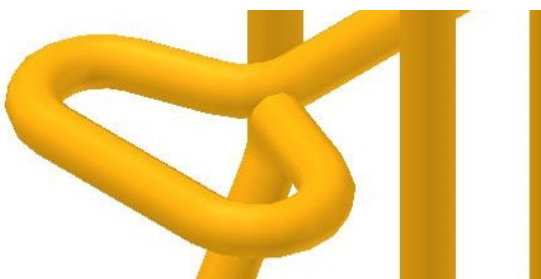
31.06 Rögzítő kampó horog deformálódott <ul style="list-style-type: none"> ■ Ha lehetséges

<ul style="list-style-type: none"> ■ Vagy ha nem lehetséges

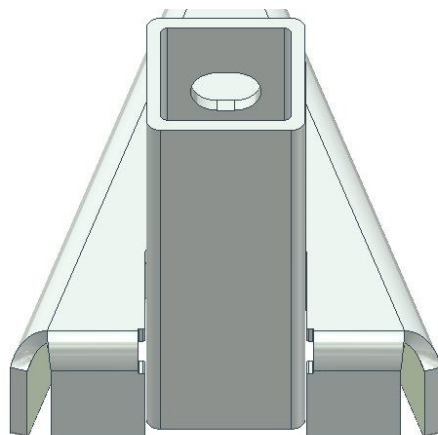
31.11 Csatlakozó deformálódott

- Korlátozó tartó behelyezhető
- Vagy nem behelyezhető a korlátozó tartóba

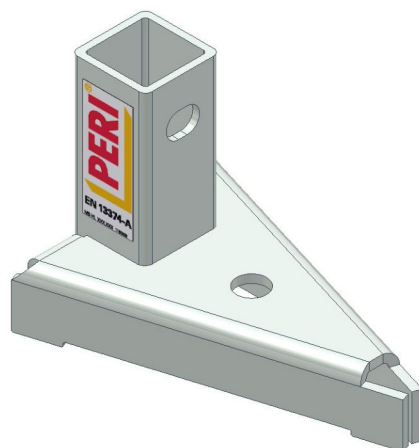
31.12 Alaplemez deformálódott

- Ha lehetséges
- Vagy ha nem lehetséges

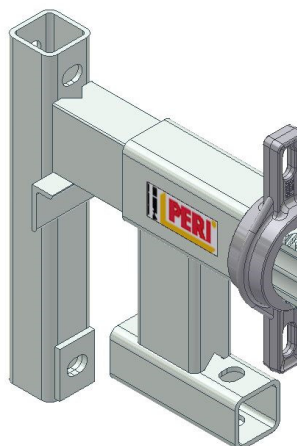
31.13 Csatlakozó deformálódott

- Korlátozó tartó behelyezhető
- Vagy nem behelyezhető a korlátozó tartóba

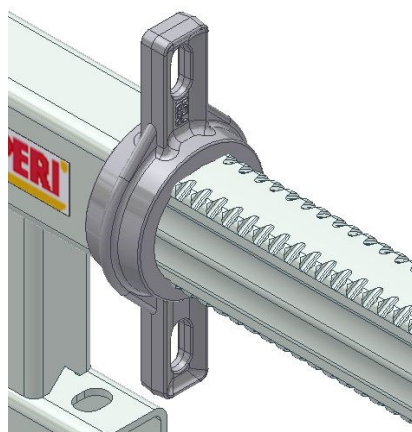
31.14 Állító anya

- Hiányzik
- Vagy erő hatására sérült

065048 (Szárnyas anya)

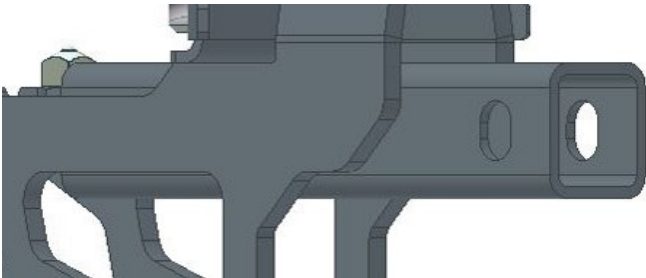
31.15 Csatlakozó deformálódott	<ul style="list-style-type: none"> ■ Korlátozószlop behelyezhető

<ul style="list-style-type: none"> ■ Vagy nem behelyezhető a korlátozószlop

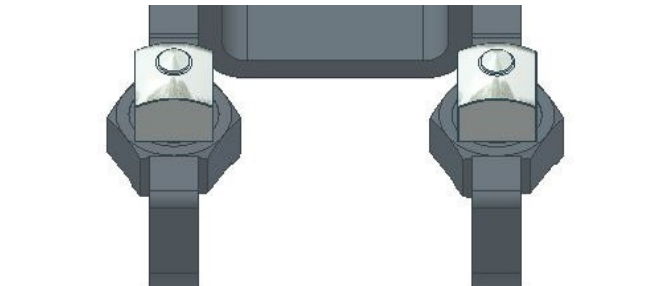
31.16 Csapok	<ul style="list-style-type: none"> ■ Hiányzik

<ul style="list-style-type: none"> ■ Vagy erő hatására sérült

112662 (Csap)

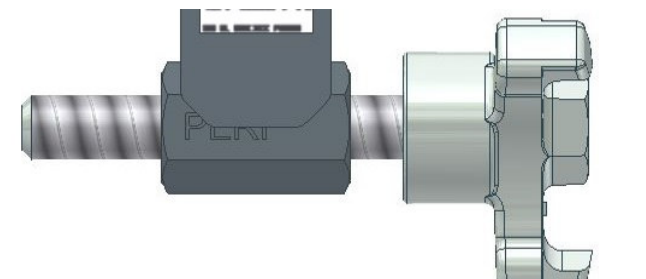
31.17 Szorítócsavar	<ul style="list-style-type: none"> ■ Hiányzik

<ul style="list-style-type: none"> ■ Vagy erő hatására sérült

126337 (Szorítócsavar)
