PERI Bérleti kritériumok

Faltámaszok

Faltámasz RS	Sorsz.	Megnevezés	Cikkszám
--------------	--------	------------	----------

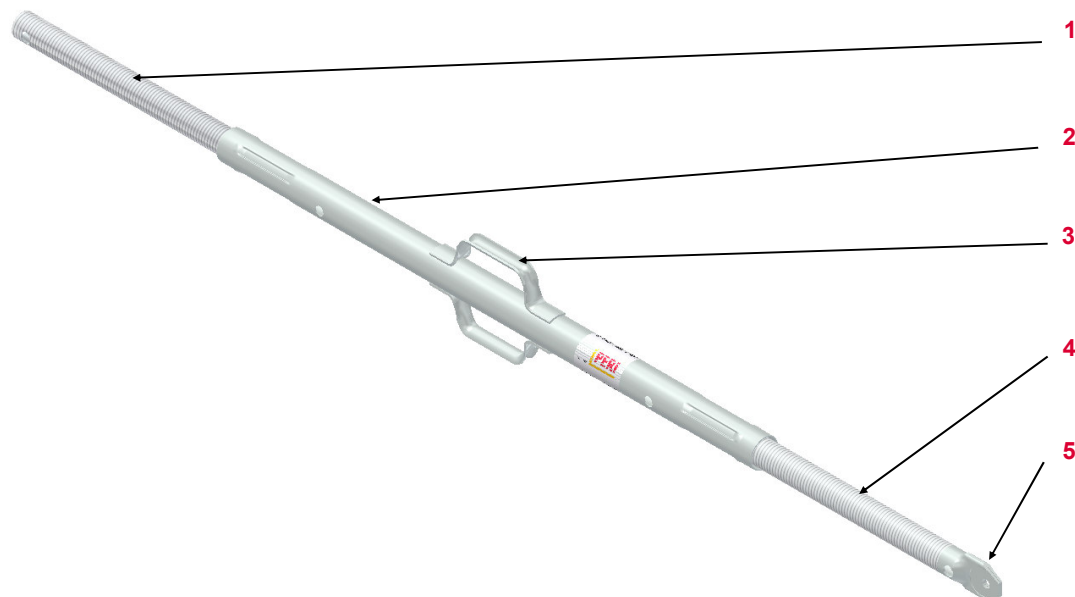
- 1 Orsó bal
- 2 Külső cső
- 3 Kezelő fül
- 4 Orsó jobb
- 5 Csatlakozó

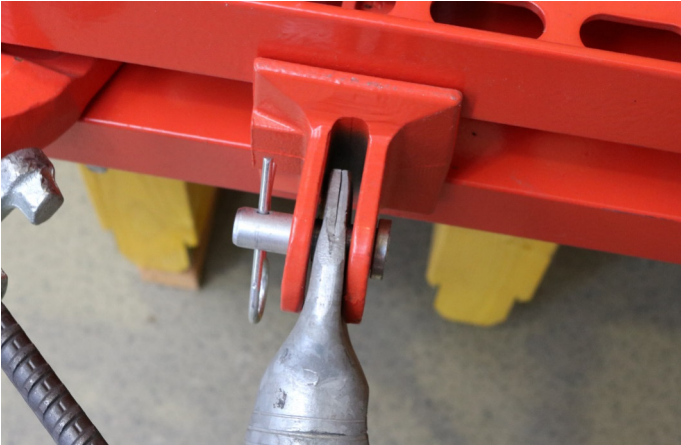
Csatlakozó deformálódott <ul style="list-style-type: none"> ■ Ha lehetséges

<ul style="list-style-type: none"> ■ Vagy repedés a profilban

<ul style="list-style-type: none"> ■ Ha nem lehetséges

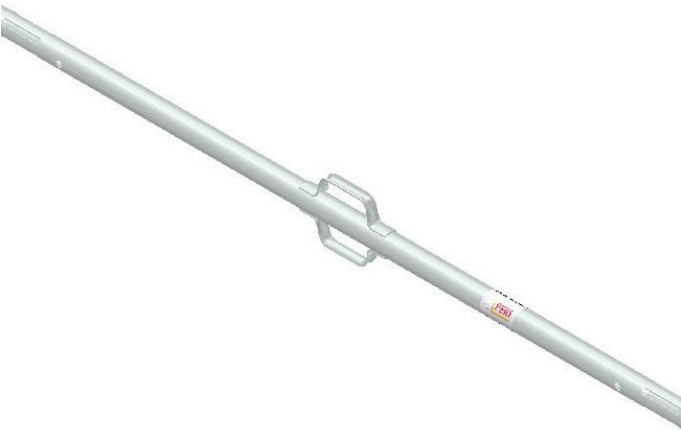
Külső cső <ul style="list-style-type: none"> ■ Horpadt > Ø 3 cm ■ Vagy nem működik funkcionálisan ■ Vagy deformálódott > (L/500)

Hosszúság	Megengedett hajlás	RS 210, 260; 300	4,0mm	RS 450	5,0 mm	RS 650	7,5 mm	RS 1000	12,0 mm		
Hosszúság	Megengedett hajlás												
RS 210, 260; 300	4,0mm												
RS 450	5,0 mm												
RS 650	7,5 mm												
RS 1000	12,0 mm

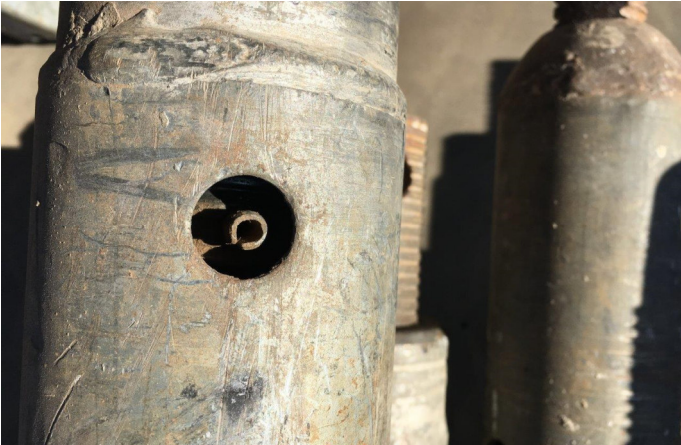
Szegecs Hasított ék <ul style="list-style-type: none"> ■ Hiányzik

<ul style="list-style-type: none"> ■ Kopott (végállás funkció nem működik)

<ul style="list-style-type: none"> ■ Vagy erőhatás miatt sérült

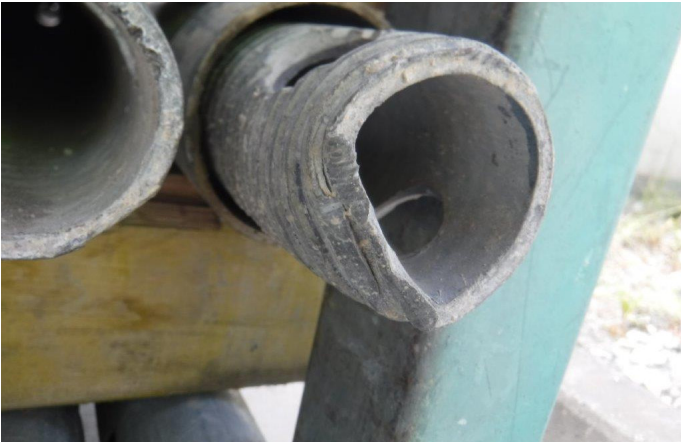
Orsó vége deformálódott <ul style="list-style-type: none"> ■ Ha lehetséges

<ul style="list-style-type: none"> ■ Vagy repedések vannak az anyagban

<ul style="list-style-type: none"> ■ Ha nem lehetséges

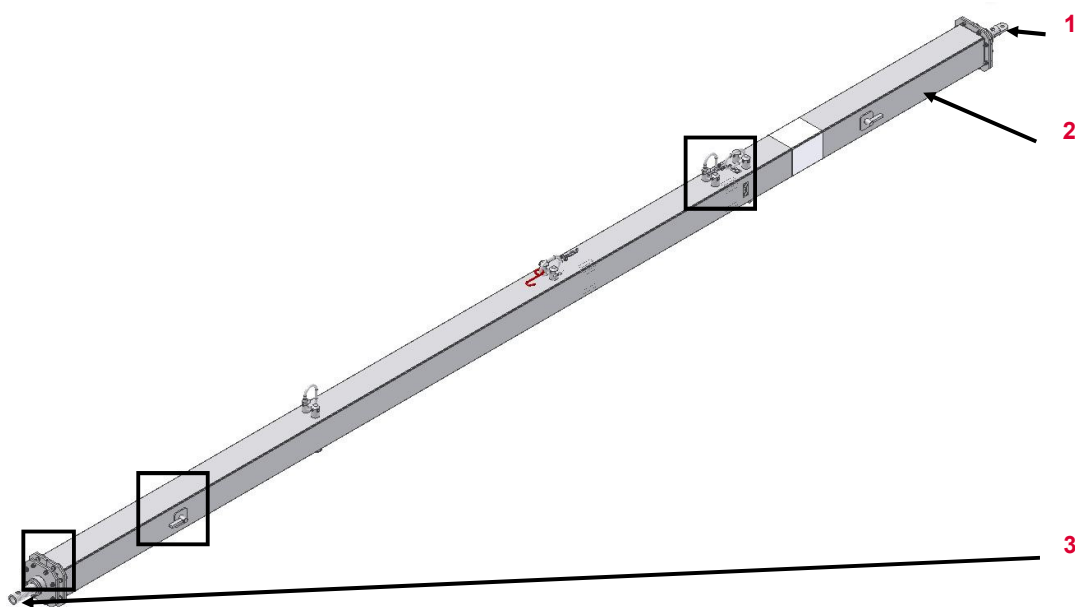
Faltámasz RS 1400 (103800)	Sorsz.	Megnevezés	Cikkszám
----------------------------	--------	------------	----------

1	Fejorsó	104242
2	Külső cső	
3	Talporsó	104238
4	Hatl. csavar M 12x35	780156
5	Anyá M 12	710381
6	Csap	104224
7	Sasszeg 4/1	018060
8	Függesztő szem	710671
9	Lánc RS 1400	104244

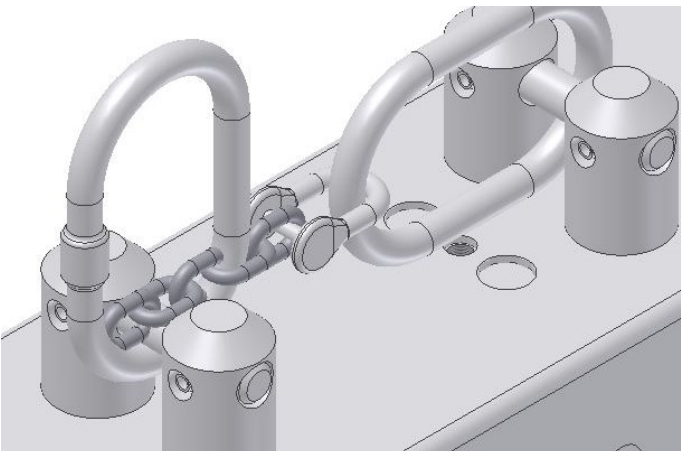
Lánc			
	■ Hiányzik

■ Vagy használhatatlan

104244 (Lánc) 722441 (Függesztő szem)

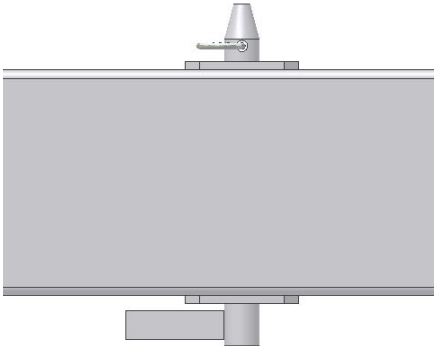
Csap			
	■ Hiányzik

■ Vagy használhatatlan

104224 (Csap) 018060 (Sasszeg)

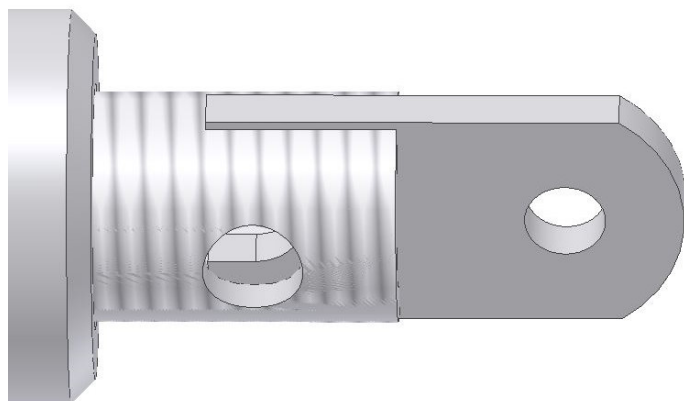
Orsó deformálódott

Orsó

■ Erősen szennyezett

■ Vagy ha nem mozgatható

■ Vagy deformálódott

104243 (Fejorsó egység)

Használjon kenőzsírt

104243 (Fejorsó egység)
104239 (Talporsó)

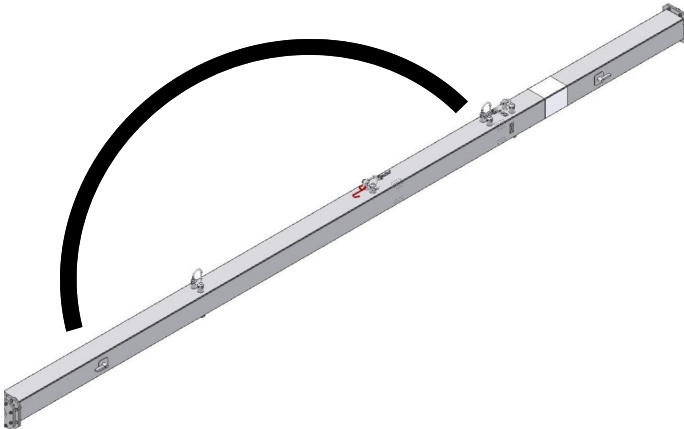
Külső cső elgörbült <ul style="list-style-type: none"> ■ Ha működik a teszkóp cső, és a sérülés ≤ 1 cm

<ul style="list-style-type: none"> ■ Ha nem működik, vagy a sérülés > 1 cm

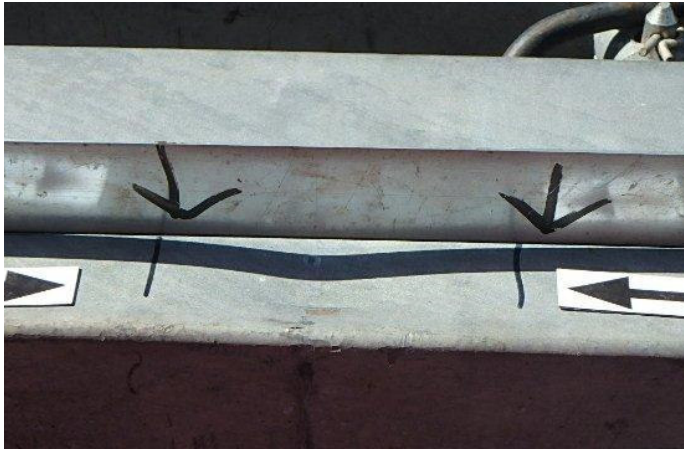
Horpadás a külső csövön <ul style="list-style-type: none"> ■ Ha működik a teszkóp cső, és a sérülés ≤ 5 mm

<ul style="list-style-type: none"> ■ Ha nem működik, vagy a sérülés > 5 mm

<ul style="list-style-type: none"> ■ Vagy az élek érintettek a sérülésben (horpadás, megtört, vágás)

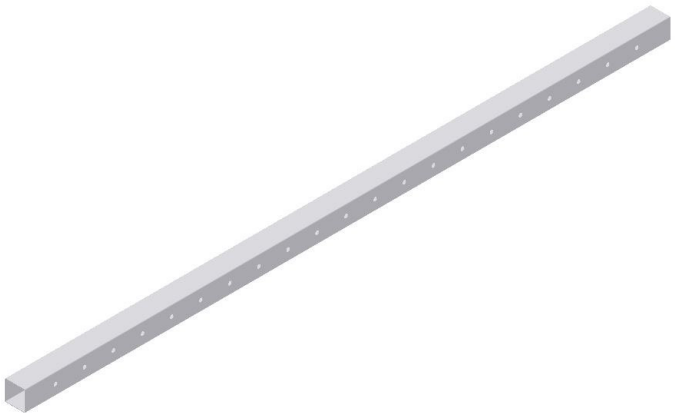
Teleszkóp cső <ul style="list-style-type: none"> Nem működik funkcionálisan

Lyukak deformálódtak <ul style="list-style-type: none"> Ha a csap behelyezhető Vagy ha nem lehetséges Vagy repedések vannak rajta

104214 (Teleszkóp cső jobb) 104251 (Teleszkóp cső bal)

104214 (Teleszkópikus cső jobb) 104251 (Teleszkópikus cső bal)

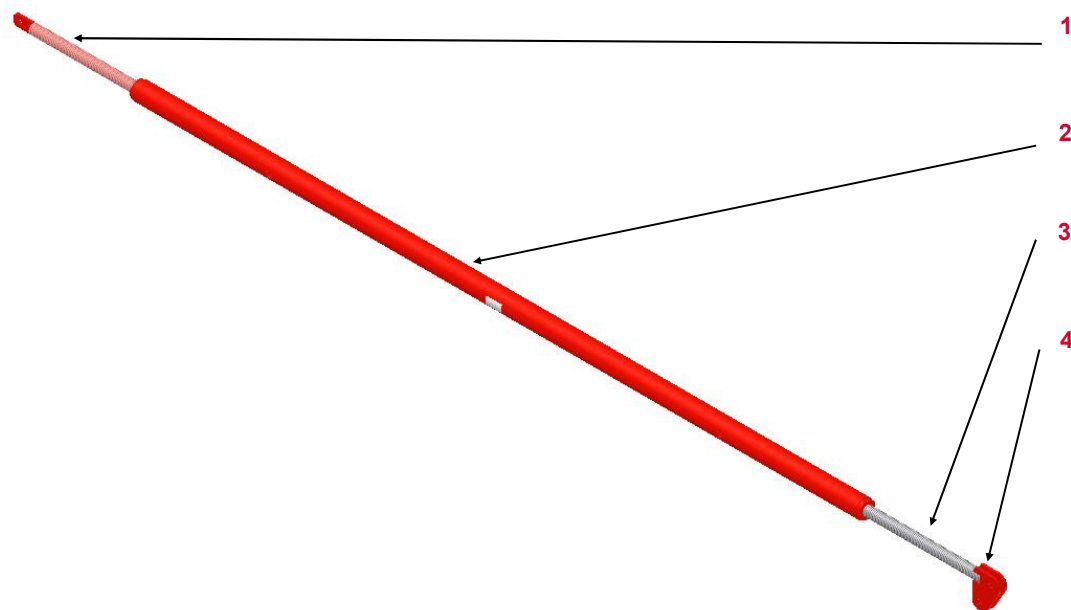
Faltámasz RSS	Sorsz.	Megnevezés	Cikkszám
---------------	--------	------------	----------

1	Orsó bal
2	Külső cső
3	Orsó jobb
4	Fej

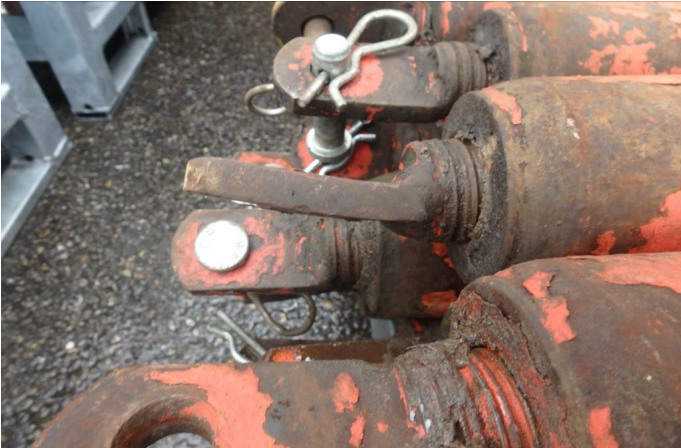
Csatlakozó fül hajlott			
	■ ≤ 5 mm		088244	
	■ Vagy > 5 mm			
	■ Vagy repedés a hegesztésben

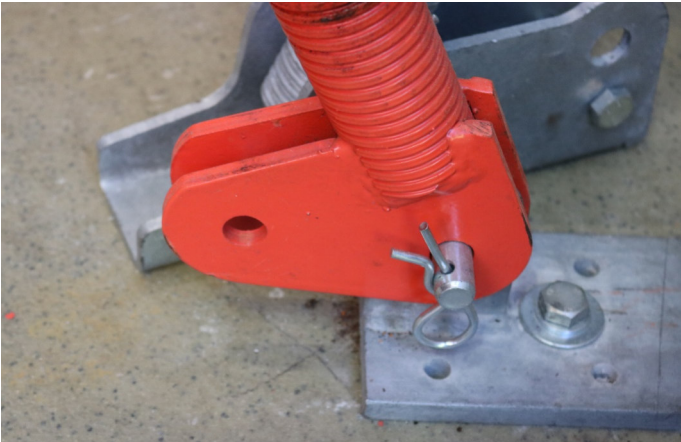
Fej hajlott			
	■ Ha lehetséges (Kapcsolódás létrehozható)		088244	
	■ Vagy nem lehetséges

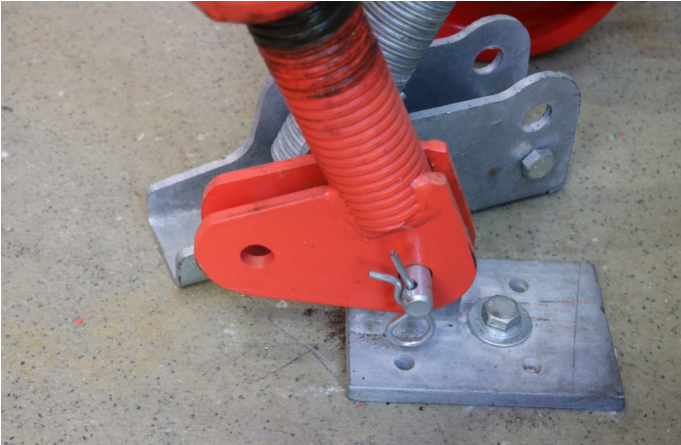
Orsó			
	■ Szennyezett

■ Vagy hajlott > 5 mm

■ Vagy használhatatlan

Használjon kenőzsírt

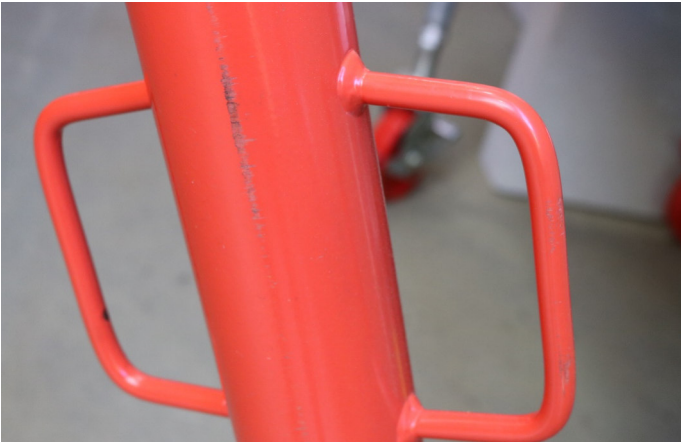
Kezelő fül (RSS III)			
	■ Hajlott

■ Vagy repedt

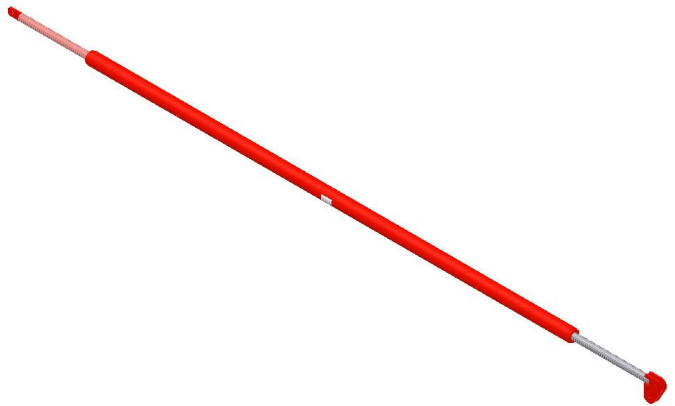
Elgöbült ■ > 1 cm

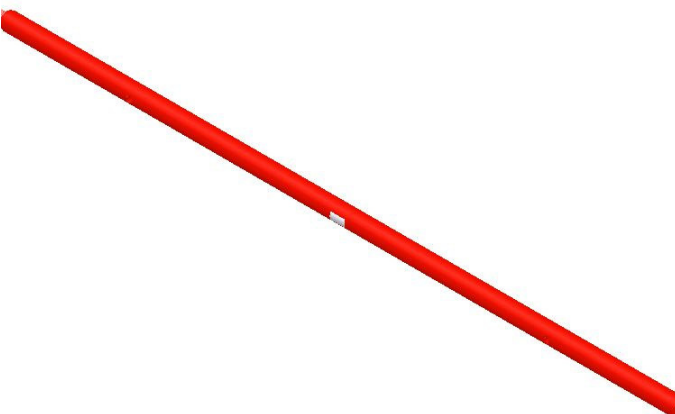
Horpadt Törés ■ t > 5 mm

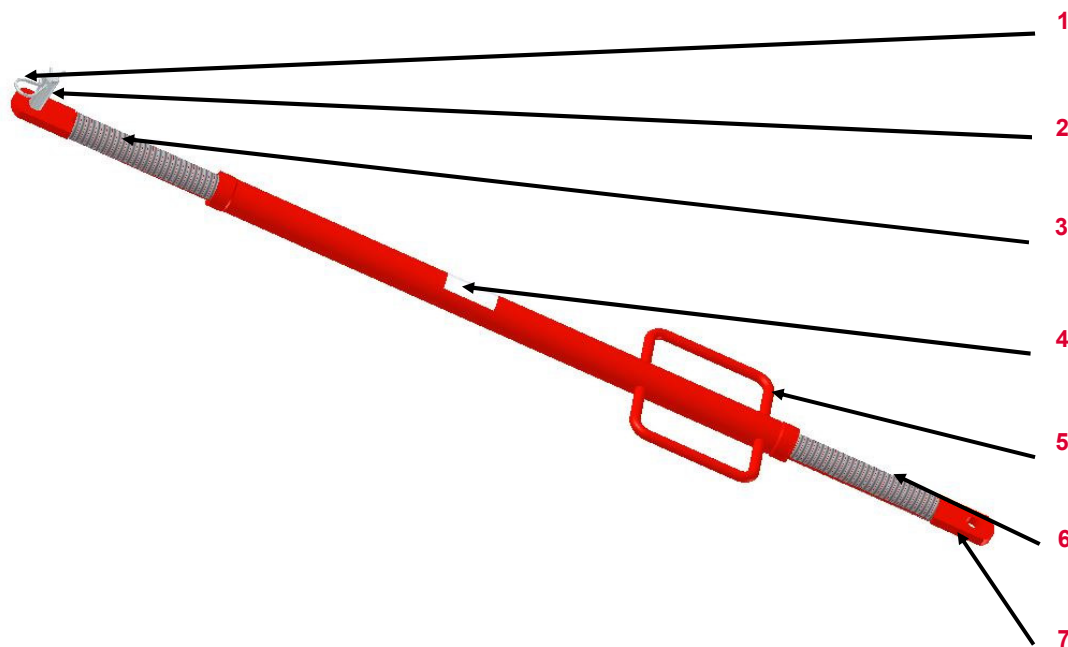
Merevítő AV	Sorsz.	Megnevezés	Cikkszám
-------------	--------	------------	----------

1	Sasszeg 4/1	018060
2	Csap Ø 16x42 mm	027170
3	Orsó jobb	
4	Külső cső	
5	Kezelő fül	
6	Orsó bal	
7	Csatlakozó fül

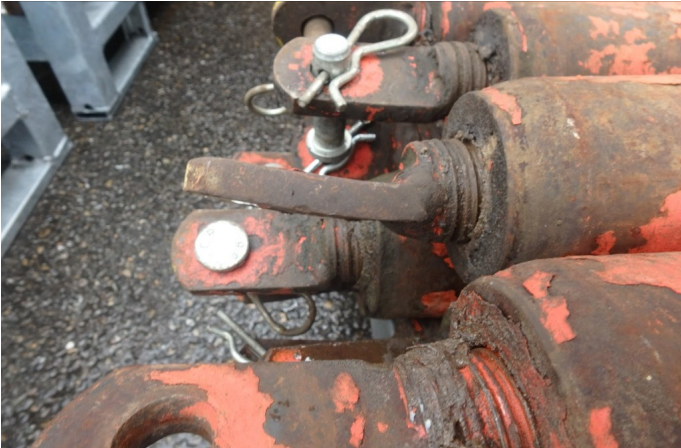
Csatlakozó fül hajlott			
	■ ≤ 5 mm		088244	
	■ Vagy > 5 mm			
■ Vagy repedés a hegesztésben

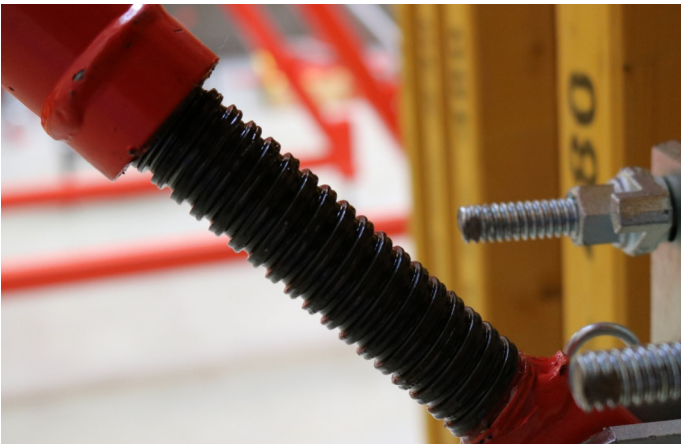
Orsó			
	■ Erősen szennyezett	Használjon kenőzsírt		
	■ Vagy hajlott > 5 mm			
■ Vagy használhatatlan

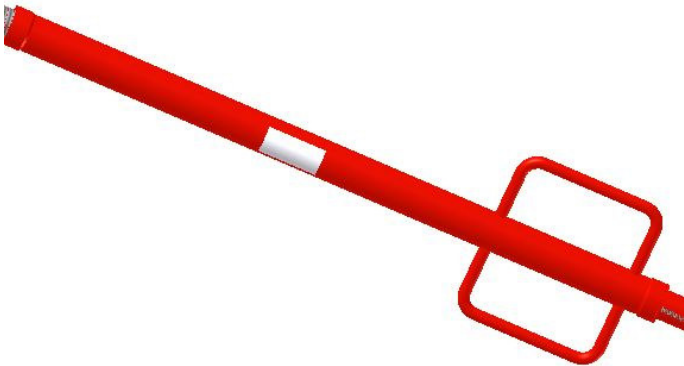
Külső cső deformálódott <ul style="list-style-type: none"> ■ ≤ 5 mm

<ul style="list-style-type: none"> ■ Vagy > 5 mm

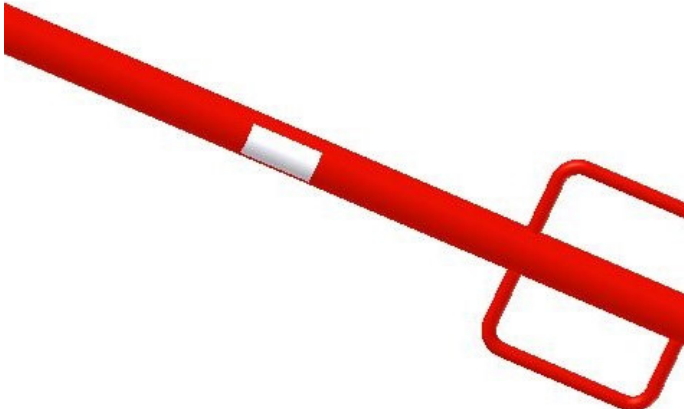
Horpadás a külső csövön <ul style="list-style-type: none"> ■ $t \leq 5$ mm

<ul style="list-style-type: none"> ■ Vagy $t > 5$ mm

<ul style="list-style-type: none"> ■ Vagy törés

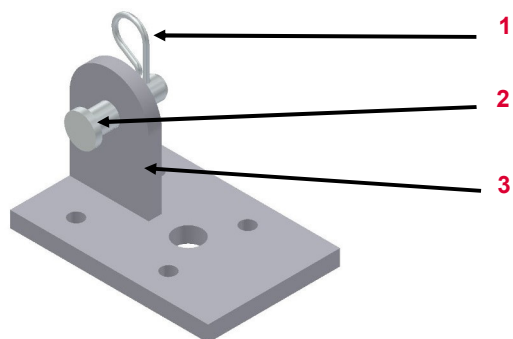
Faltámasz talp-2 RSS (106000)	Sorsz.	Megnevezés	Cikkszám
-------------------------------	--------	------------	----------

1	Sasszeg 4/1	018060
2	Csap Ø 16 x 42	027170
3	Csatlakozó fül

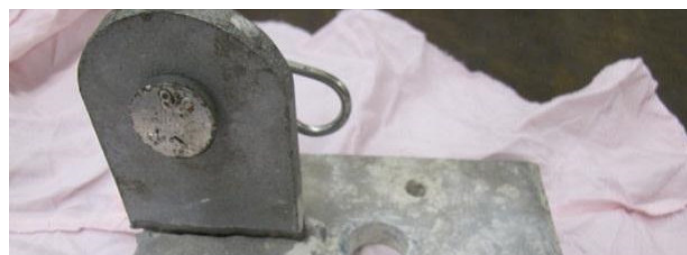
Repedés a hegesztésben

- Sérüléssel
- Vagy sérülés nélkül

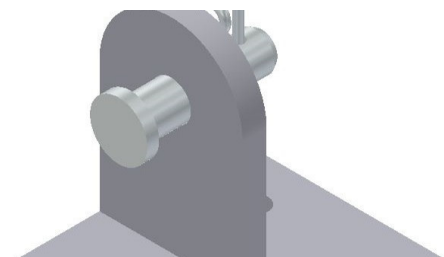
Csatlakozó fül hajlott

- $\leq 5^\circ$
- Vagy $> 5^\circ$

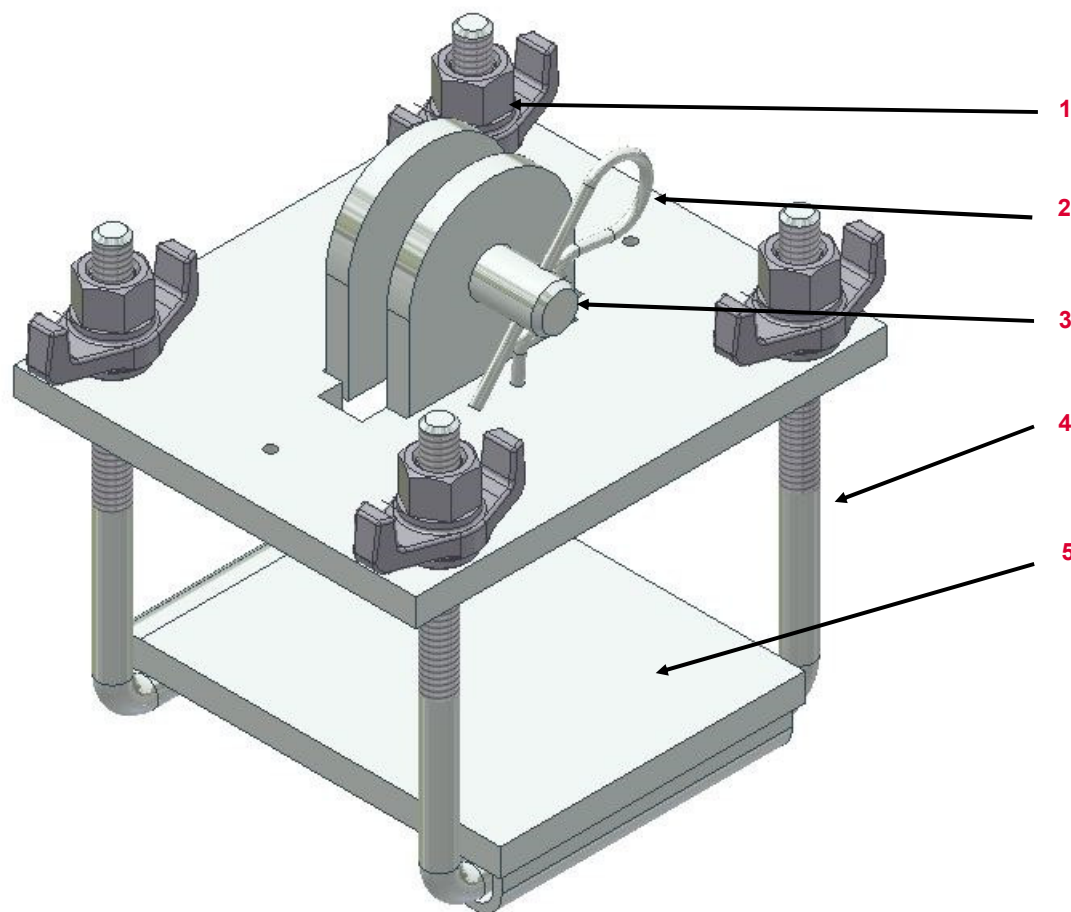
Vario támaszkapcsoló GT 24 (028050)

Sorsz.	Megnevezés	Cikkszám
1	Szárnyas anya	710338
2	Sasszeg 4/1	018060
3	Csap Ø 16 x 42	027170
4	Feszítő konzol	722683
5	Feszítőlemez	722685

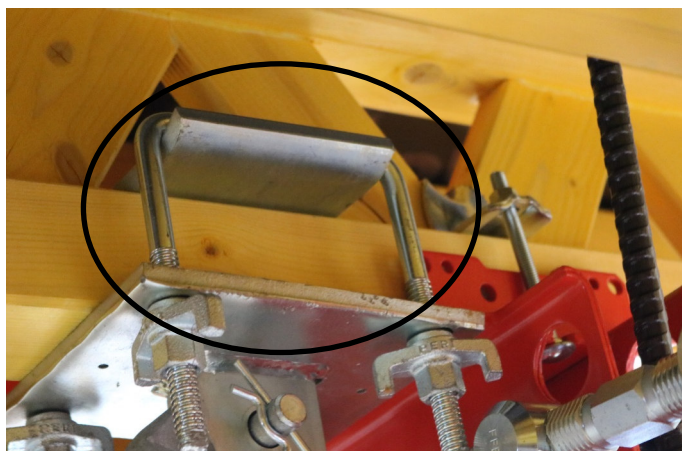
Feszítő konzol deformálódott |
belevágtak

722683 (Feszítő konzol)

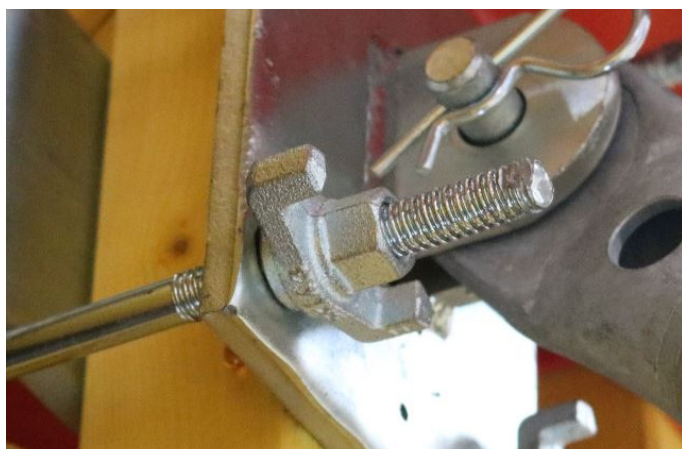
Szárnyas anya

■ Szárny törött

■ Vagy hiányzik

710330 (Szárnyas anya)

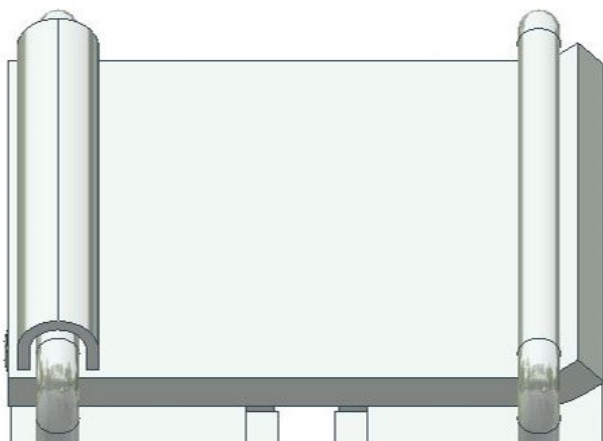
Feszítőlemez deformálódott | belevágtak

722685 (Feszítőlemez)

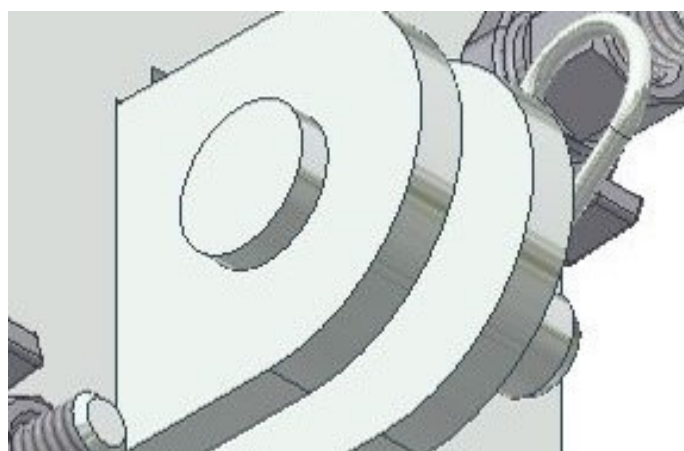
Csatlakozó lemez deformálódott

■ Ha lehetséges

■ Vagy ha nem lehetséges

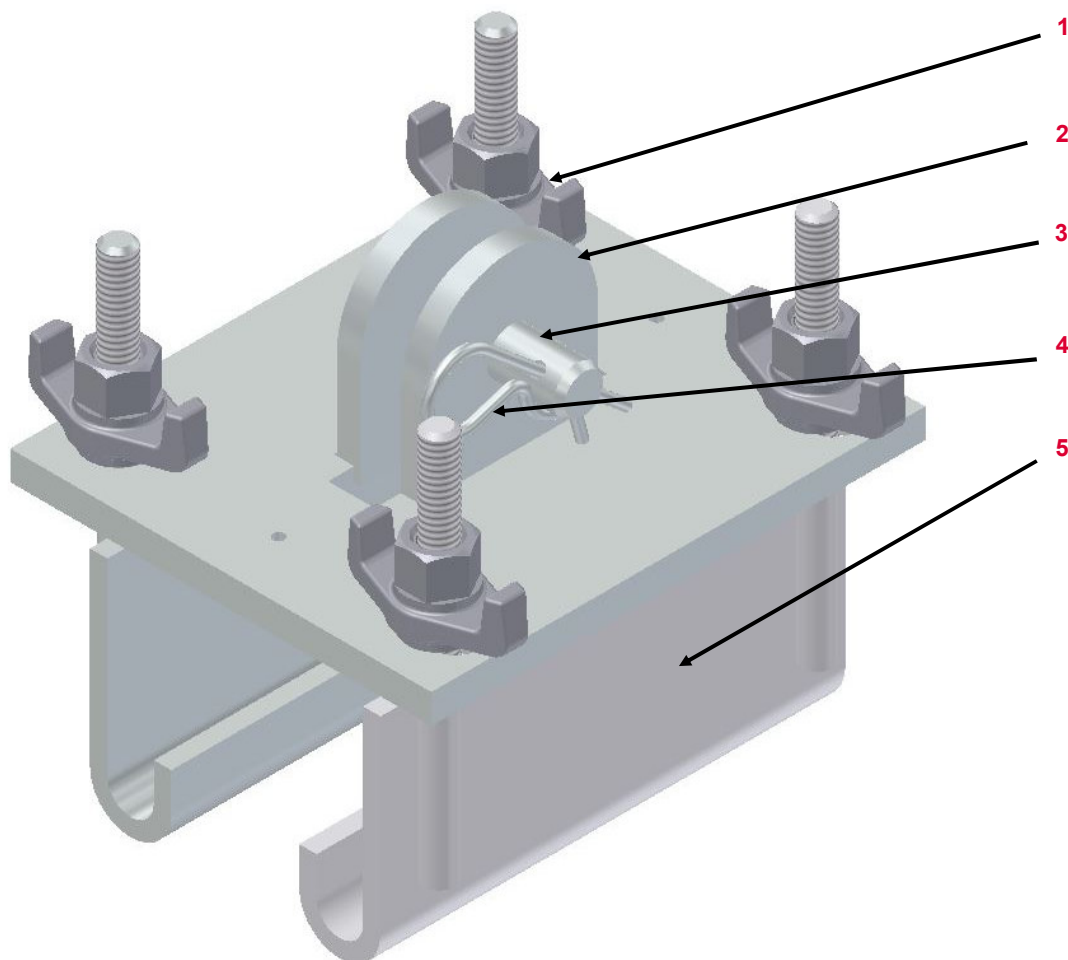
Támaszkapcsoló todónyelvhez GT 24 (028070)

Sorsz.	Megnevezés	Cikkszám
1	Szárnyas anya	710338
2	Csatlakozó lemez	
3	Csap Ø 16 x 42	027170
4	Sasszeg 4/1	018060
5	Ívlemez	722735

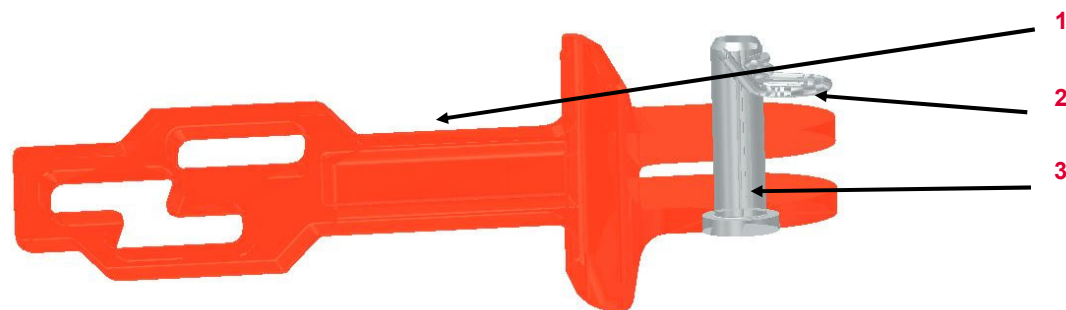
Vario támaszkapcsoló, ékes SRZ/ SRU (028060)	Sorsz.	Megnevezés	Cikkszám
--	--------	------------	----------

1	Ék fejrész		
2	Sasszeg 4/1	018060	
3	Csap Ø 16 x 42	027170

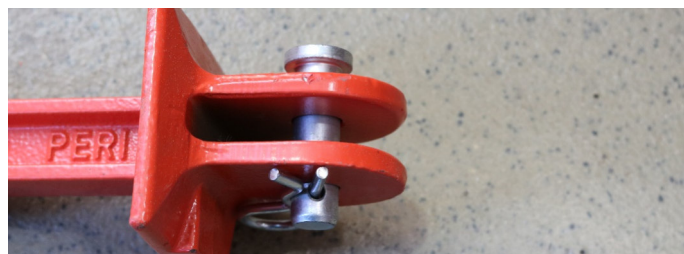
Csap |sasszeg hiányzik

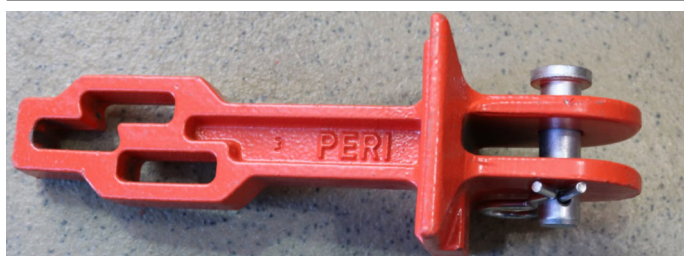
Deformálódott

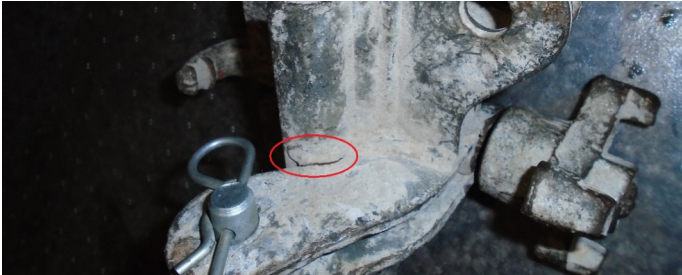
Repedés a hegesztésben

Repedés a hegesztésben, az anyag deformálódása miatt

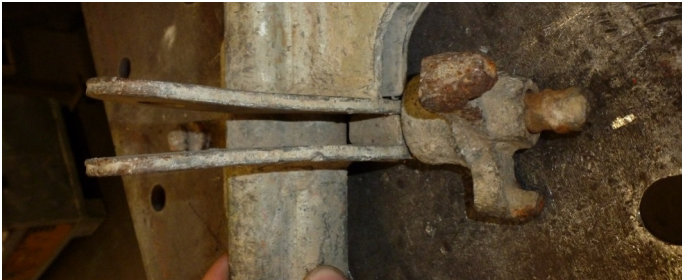
Hajlott deformálódott

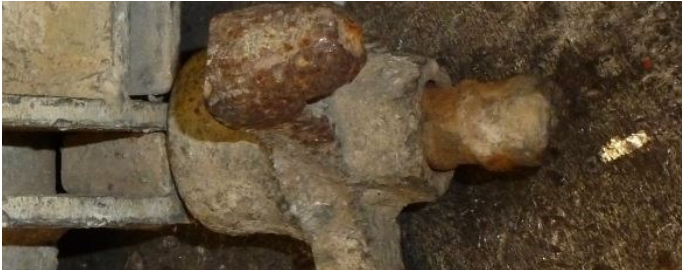
Szárnyas anya törött

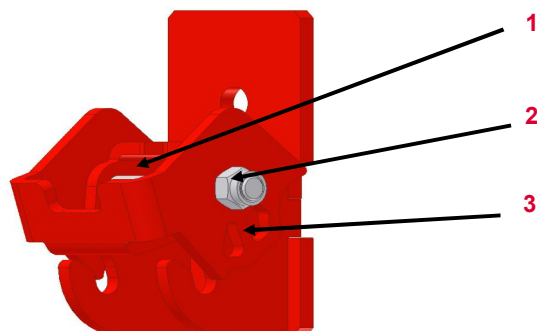
Gyorskapcsoló fej RS-2 (127190)	Sorsz.	Megnevezés	Cikkszám
---------------------------------	--------	------------	----------

1	Hatl. csavar M 16 x 120	105402
2	Anyá M 16	070890
3	Retesz	726041

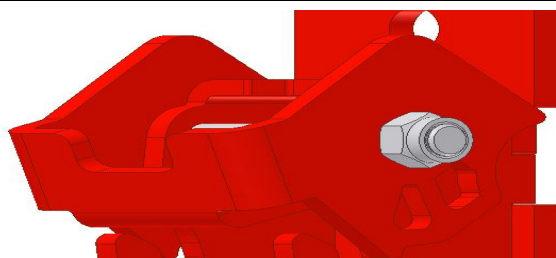
Retesz

- Sérült
- Vagy nem mozgatható

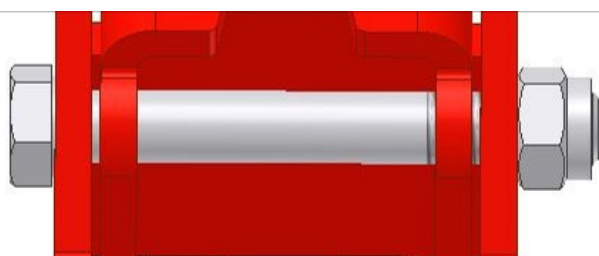
Hatl. Csavar

- Deformálódott
- Vagy hiányzik

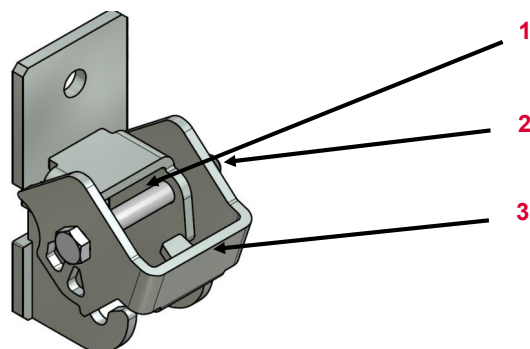
Gyorskapcsoló RS (117470)

Sorsz.	Megnevezés	Cikkszám
1	Hatl. csavar M 16 x 120	710232
2	Anya M 16	070890
3	Retesz	118084

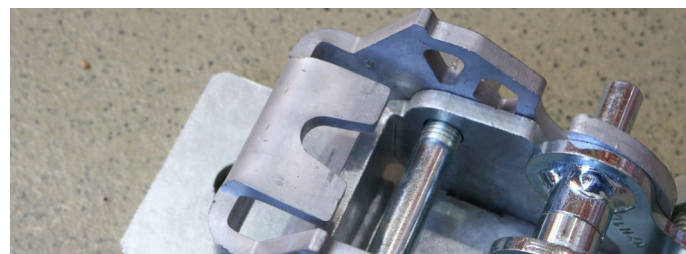
Retesz

- Deformálódott
- Vagy nem mozgatható

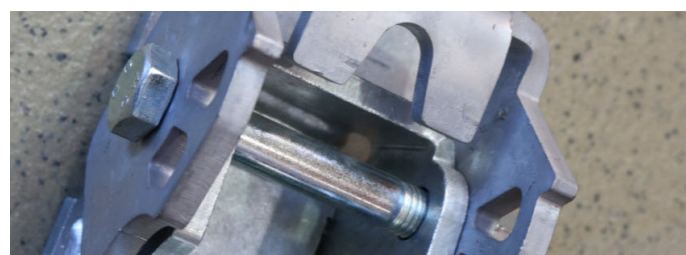
Hatl. Csavar

- Deformálódott
- Vagy hiányzik

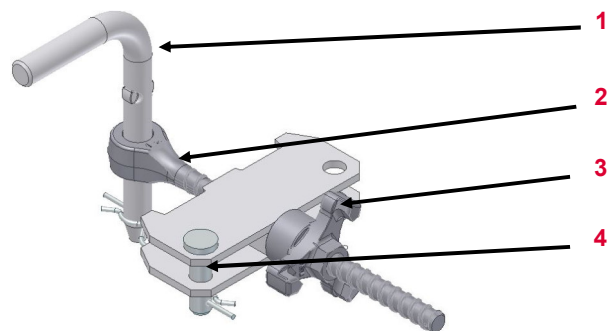
RAPID támaszkapcsoló 3 (037190)

Sorsz.	Megnevezés	Cikkszám
1	Rapid Bizt. dugasz	037160
2	Átkötőrúd DW15	037150
3	Háromszárnyú anya	030190
4	Csap d16x42	027171

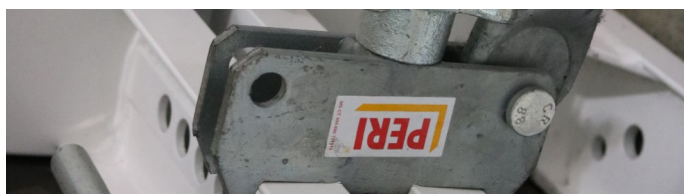
Háromszárnyú anya törött

030190 (Szárnyas anya)

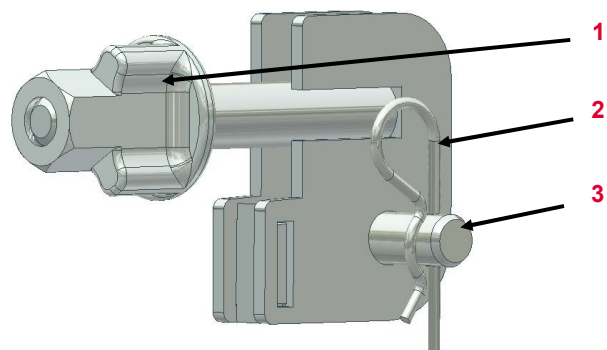
QUATTRO támaszkapcsoló (037530)	Sorsz.	Megnevezés	Cikkszám
---------------------------------	--------	------------	----------

1	Bütykös anya	030130
2	Sasszeg 4/1	018060
3	Csap d16x42	027170

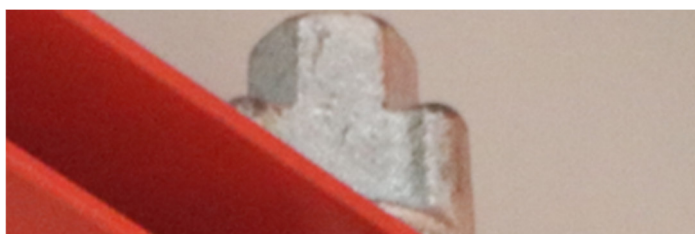
Bütykös anya selejt	030130 (Bütykös anya)	088429	
---------------------	-----------------------	--------	--

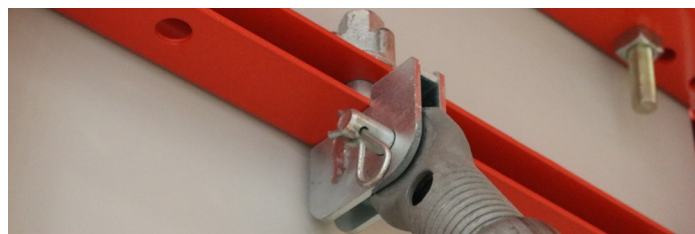
Deformálódott			
---------------	--	--	--

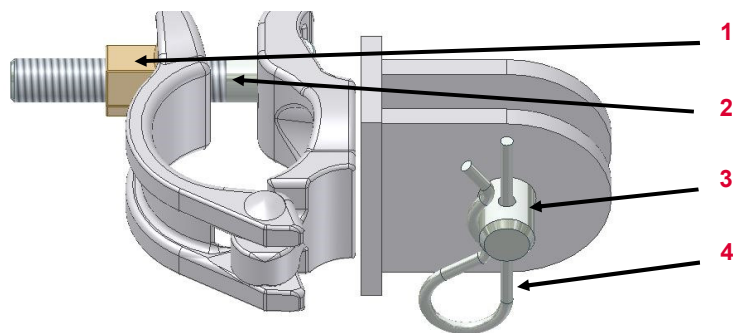
HDR / HDR-2 Faltámasz kapcsoló (022016 / 131723)

1	Anya	710340
2	Kalapácsfejű csavar	710702
3	Csap Ø 16 x 42	027170
4	Sasszeg 4/1	018060

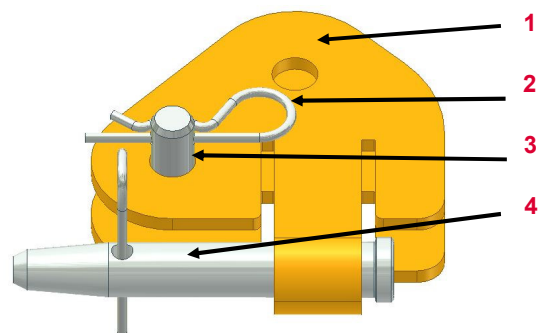
LIWA támaszkapcsoló (117169)

Sorsz.	Megnevezés	Cikkszám
1	Csatlakozó	
2	Sasszeg 4/1	018060
3	Csap Ø 16 x 42	027170
4	Csap Ø 20 x 140	105400

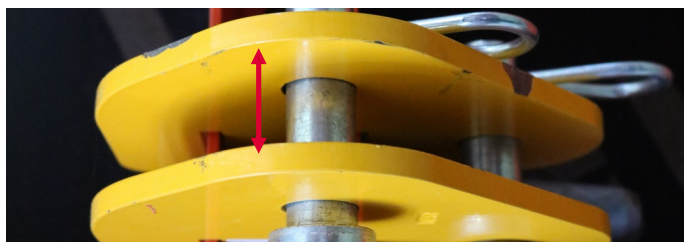
Csatlakozó deformálódott

- Ha lehetséges
- Vagy ha nem lehetséges

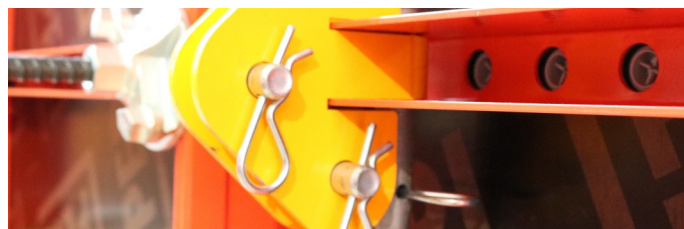
Csap | sasszeg hiányzik

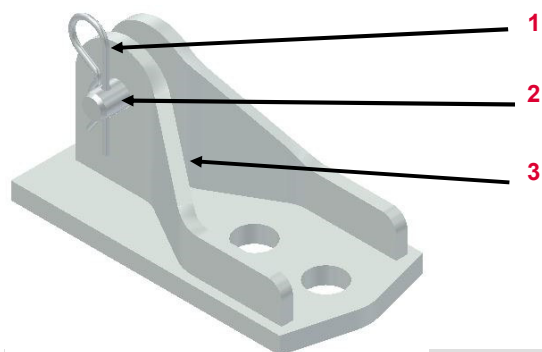
Faltámasz talp AV/ RS (028080)	Sorsz.	Megnevezés	Cikkszám
--------------------------------	--------	------------	----------

1	Sasszeg 4/1	018060
2	Csap Ø 16 x 42	027170
3	Csatlakozó lemez

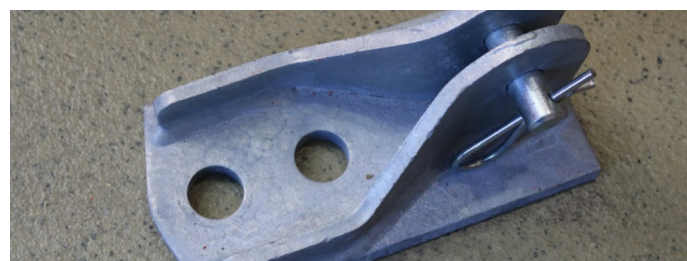
Csatlakozó lemez deformálódott

- Ha lehetséges
- Vagy ha nem lehetséges

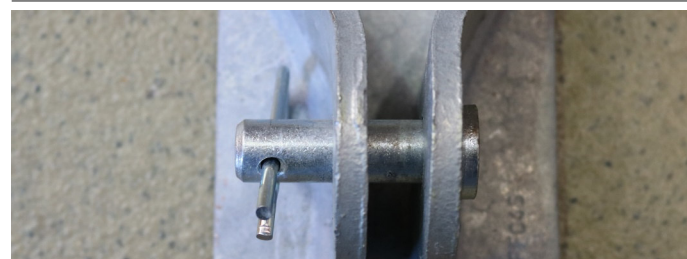
Csap | Sasszeg hiányzik

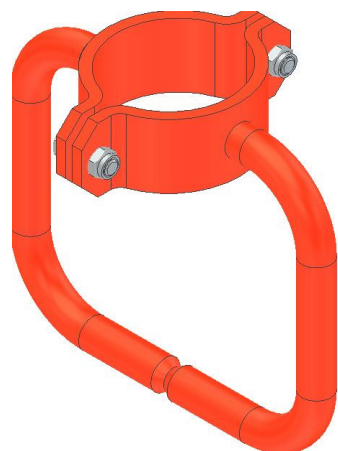
Deformálódott

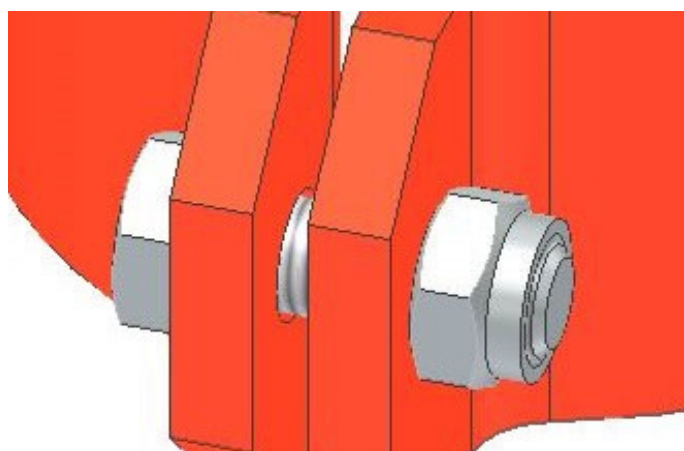
Hatl. Csavar / Anya

- Hiányzik
- Vagy használhatatlan

722342 (Hatl. Csavar)
711071 (Anya)
