PERI Bérleti kritériumok

MAXIMO

MAXIMO keretváz

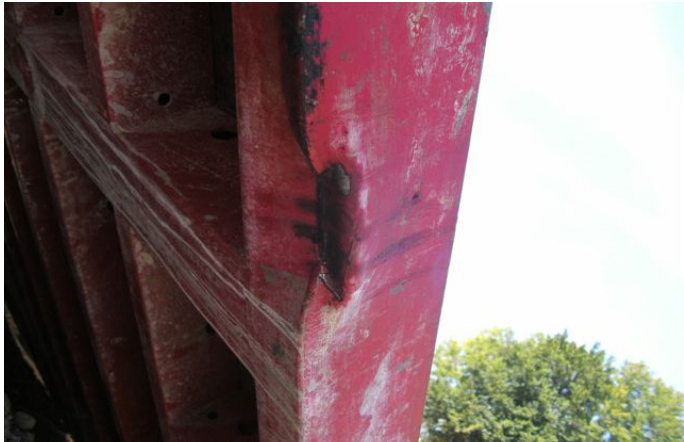
<p>Rövid oldalprofil sérülése</p>

<ul style="list-style-type: none"> ■ Daruhorog által okozott törés 	<p>Rövid oldalprofil</p>	<p>Lásd (18.old.)</p>	
	<ul style="list-style-type: none"> ■ Vagy sérülés erő hatására a keretváz többi része sértetlen

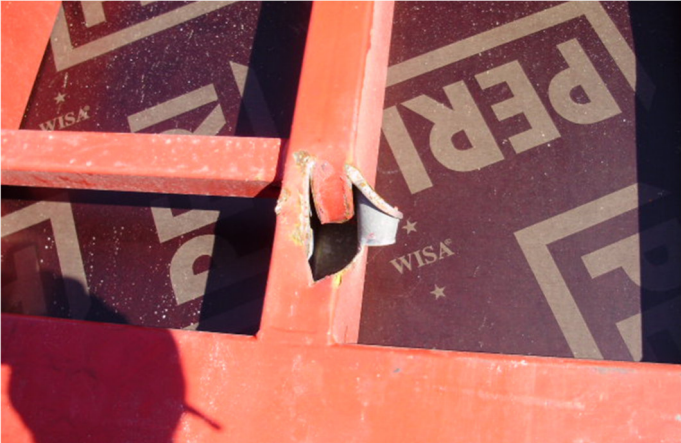
Lyukak a profilon <ul style="list-style-type: none"> ■ $\leq \varnothing 3$ cm

<ul style="list-style-type: none"> ■ Vagy $> \varnothing 3$cm hosszú oldalprofilon, vagy az átkötési merevítő bordán

<ul style="list-style-type: none"> ■ Vagy $> \varnothing 3$ cm rövid oldalprofilon, vagy a pozicionáló karon

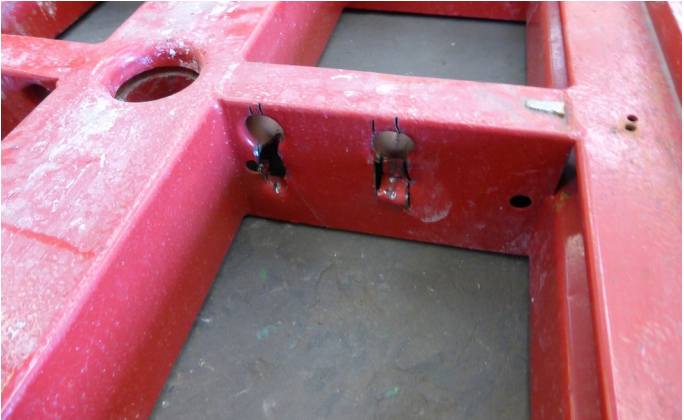
Csatlakozási lyuk sérült

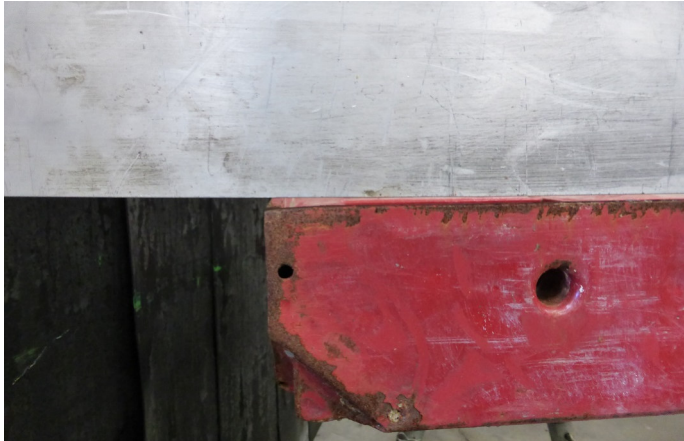
Tábla deformálódott ■ > 8 mm

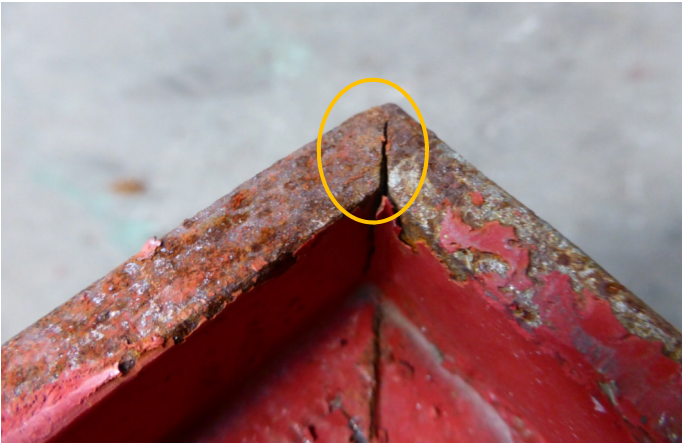
<p>Repedés a profil élében</p> <ul style="list-style-type: none">■ A profil él sérülésével■ Vagy sérülése nélkül

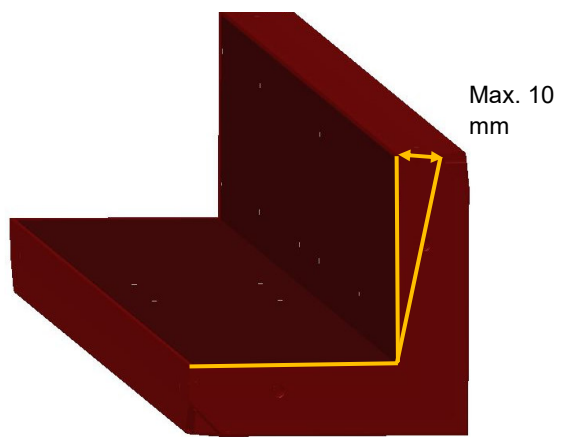
Külső sarok deformálódott

- Deformáció > 10 mm

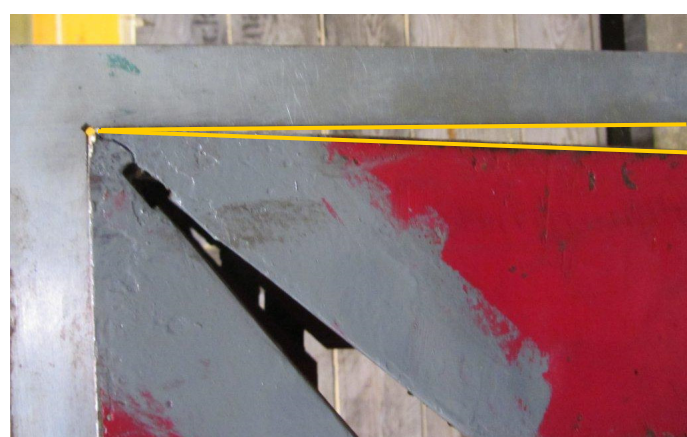
Belső sarok deformálódott

- Deformáció > 10 mm

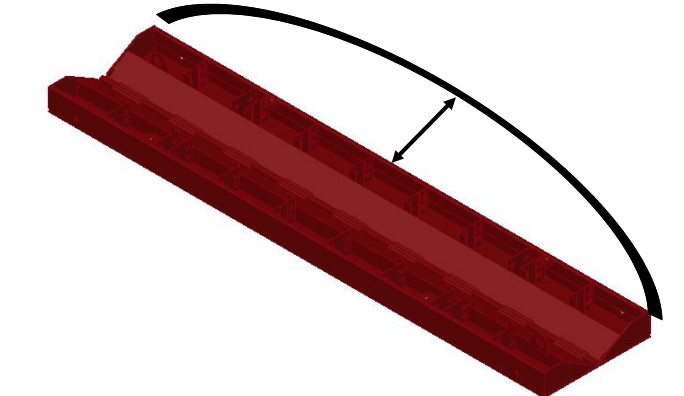
<p>Keret deformálódott</p>

<ul style="list-style-type: none"> ■ > 8 mm

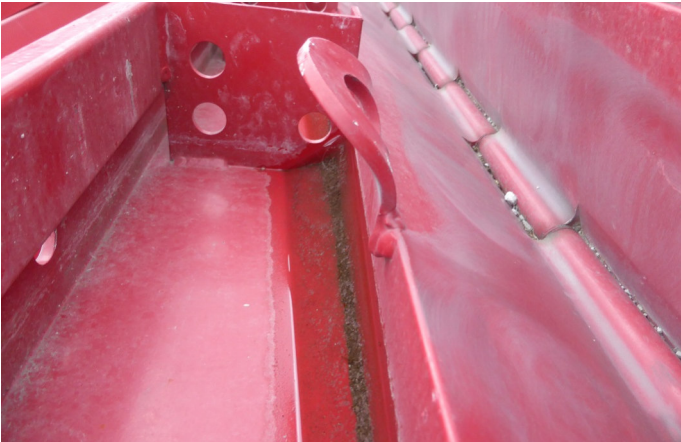
Rögzítő szem deformálódott			
	<ul style="list-style-type: none"> ■ Ha lehetséges

<ul style="list-style-type: none"> ■ Ha nem lehetséges

<ul style="list-style-type: none"> ■ Vagy sérült a hegesztés

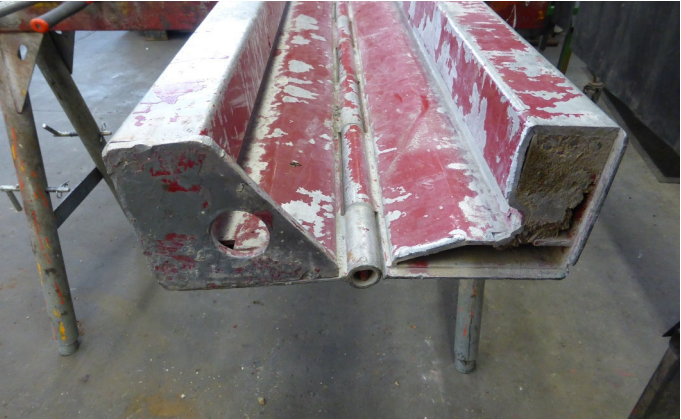
Saroklemez deformálódott vagy leszakadt <ul style="list-style-type: none"> ■ > 3 mm 		088244	
	<ul style="list-style-type: none"> ■ Ha nem lehetséges 		111842 (MXGA) 111751 (MXGI)

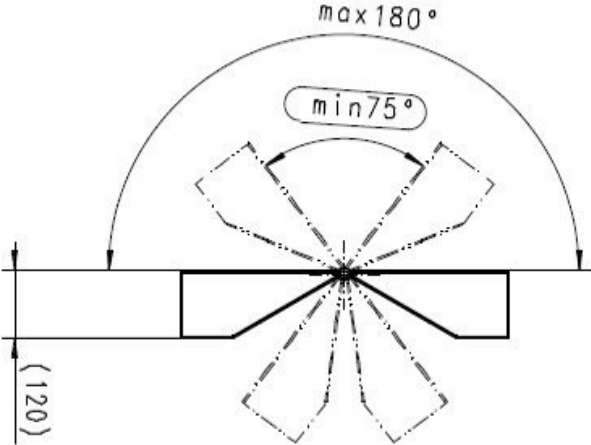
<p>Funkció</p> <ul style="list-style-type: none"> ■ Nehezen mozog ■ Funkcióját nem tölti be ■ Funkcióját nem tölti be javítás és tisztítás után sem 	<ul style="list-style-type: none">

Tisztítás után zsanér beolajozása

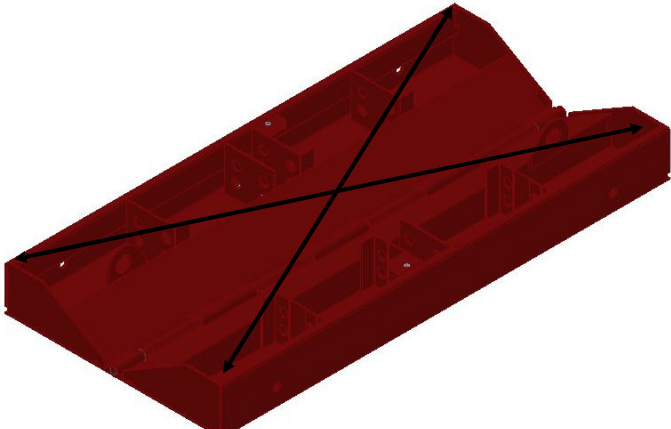
<p>Elem átlósan deformálódott</p> <ul style="list-style-type: none"> ■ > 5 mm 	<ul style="list-style-type: none">

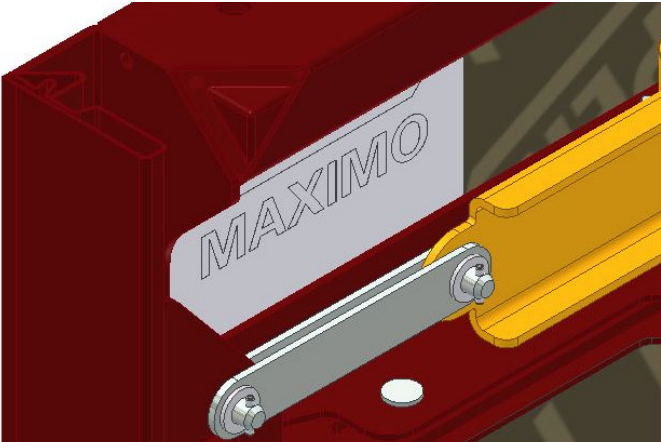
<p>MXSE kar deformálódott</p> <ul style="list-style-type: none"> ■ Ha lehetséges

<ul style="list-style-type: none"> ■ Ha nem lehetséges

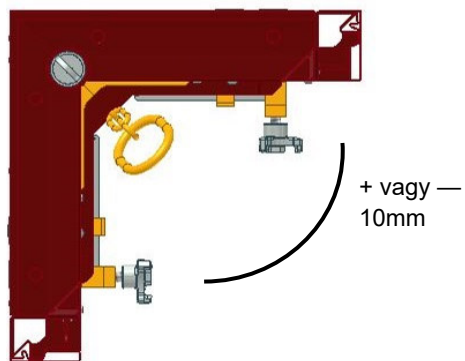
Keret deformálódott

■ > 10 mm

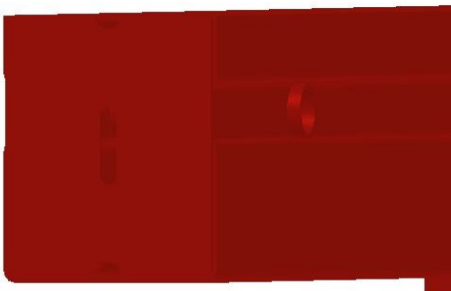
Deformálódott talplemez (hegesztés sérülése nélkül)

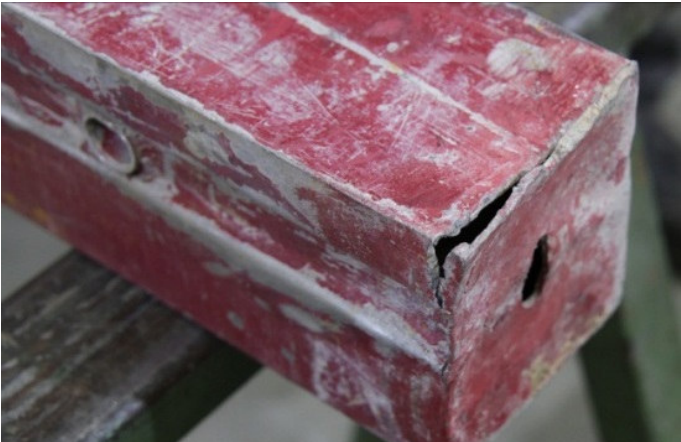
Deformálódott talplemez (hegesztés sérülésével)

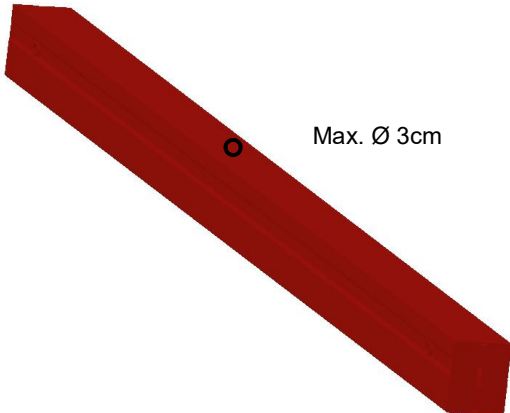
Lyuk a betonozó felületen <ul style="list-style-type: none">■ $\text{Ø} \leq 3 \text{ cm}$■ Vagy $\text{Ø} > 3 \text{ cm}$

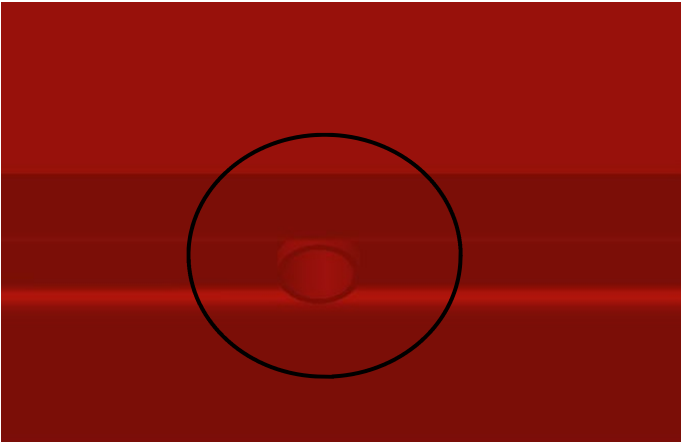
Sérült / használhatatlan cső

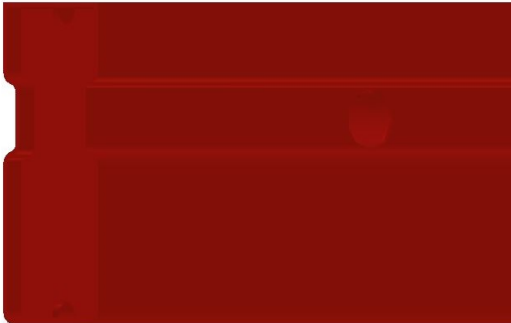
Deformálódott talplemez (Hegesztés sérülése nélkül)

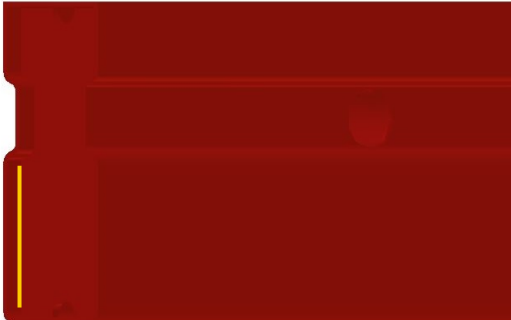
Deformálódott talplemez (Hegesztés sérülésével)

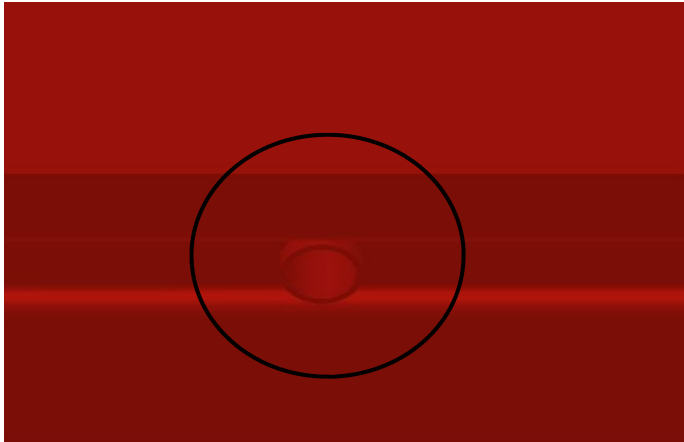
Hüvely sérült / használhatatlan

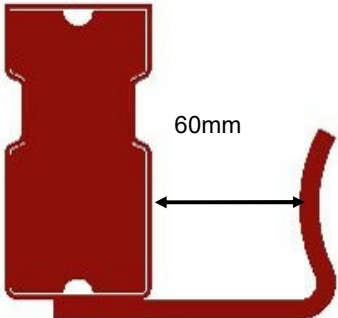
<p>Profil deformálódott</p> <ul style="list-style-type: none"> ■ ≤ 10 mm ■ Vagy > 10 mm

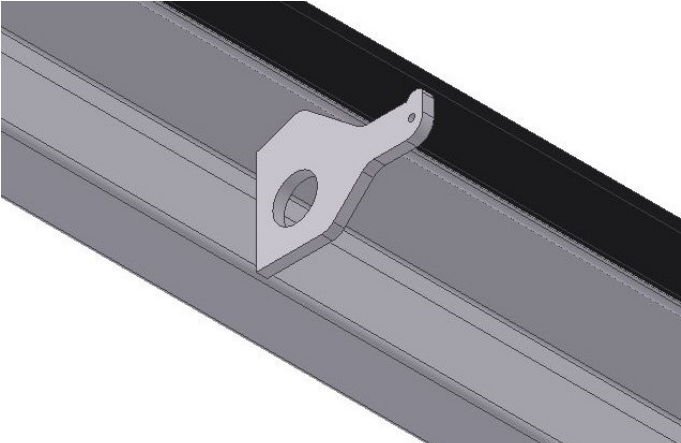
Repedés a horogban vagy hiányzik

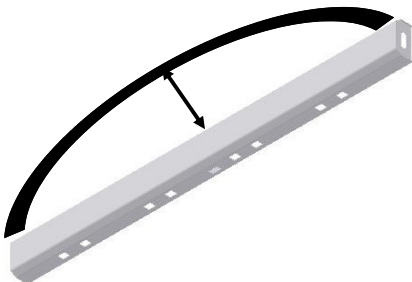
<p>Panel horpadt, deformálódott</p> <ul style="list-style-type: none"> ■ > 8 mm

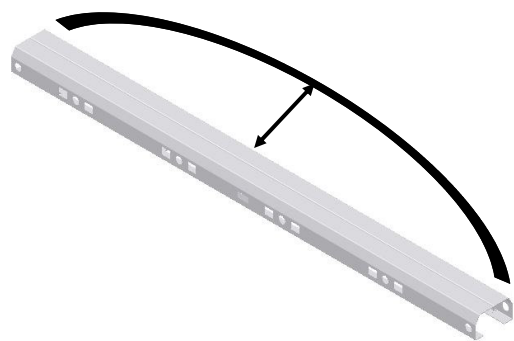
Panel elgörbült

■ > 8 mm

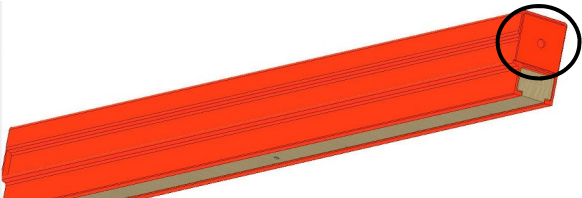
<p>Deformálódott talplemez</p>

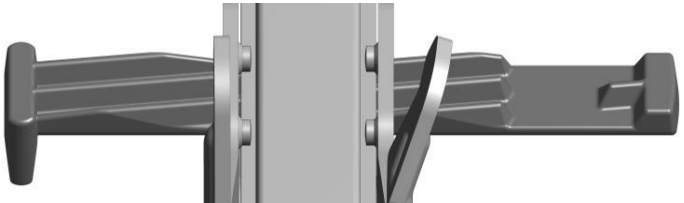
<p>Deformálódott karom</p>

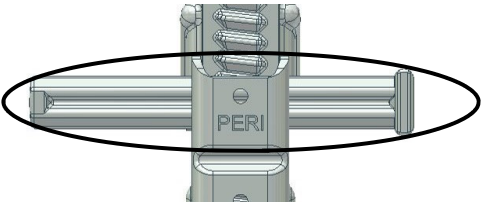
<p>Ék elgörbült / használhatatlan</p>

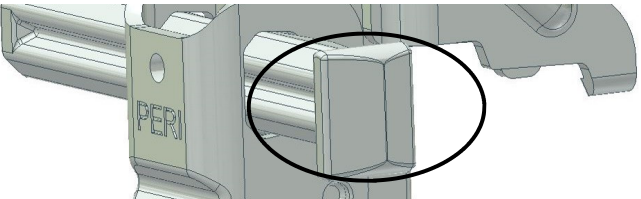
<p>Repedés az ütőfelületen</p>

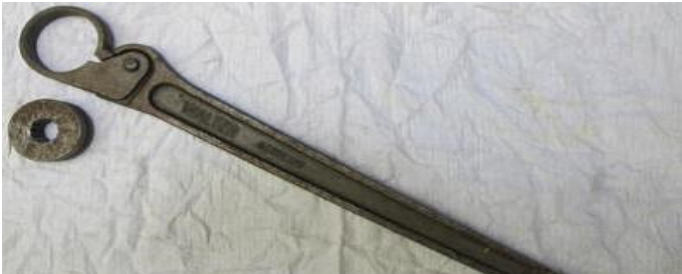
Kiesett hatszögletű fej (2. generációs kulcsnál)

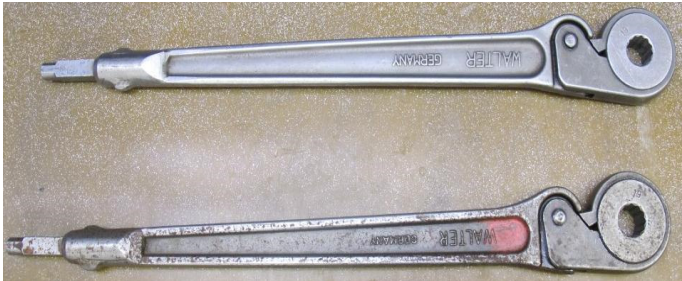
Hatszögletű fej szorul szennyeződés miatt (2. generációs kulcsnál)

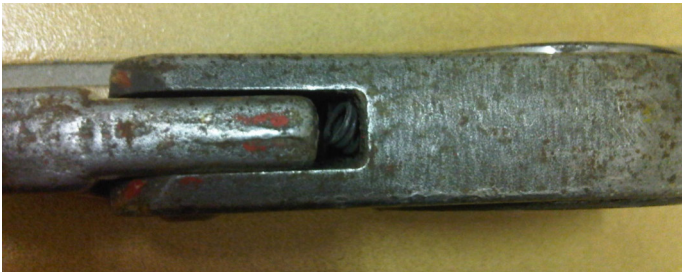
Sérült rugó

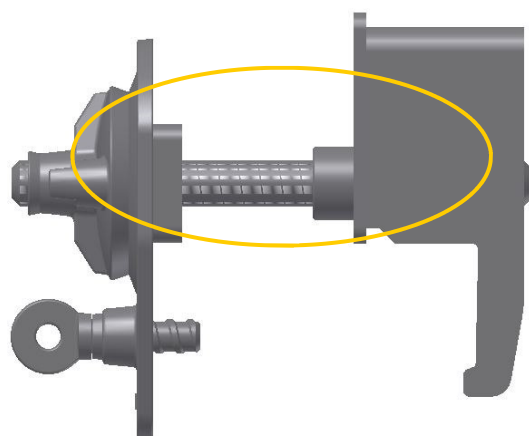
Szennyezett menet

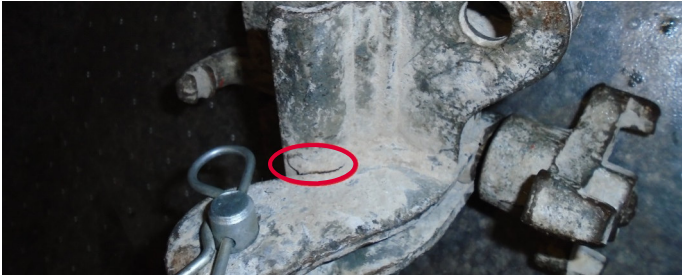
Repedés a hegesztésben

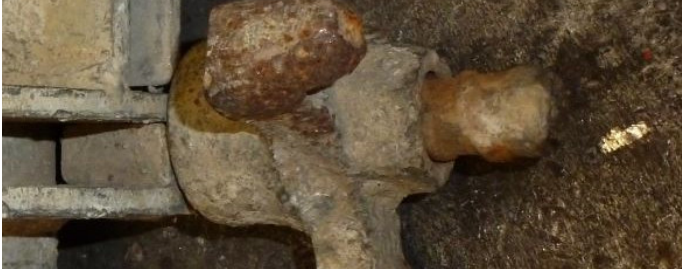
Törött anya

030190 (Háromszárnyú anya)

088541

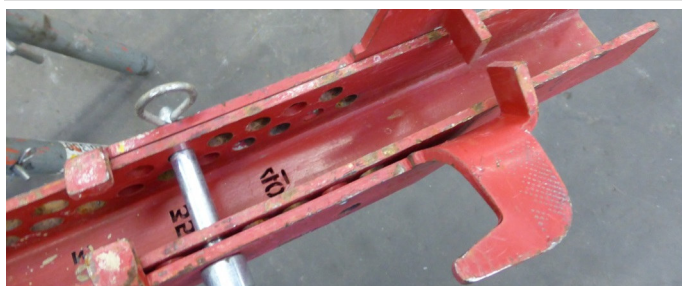
Deformálódott karmok

088244

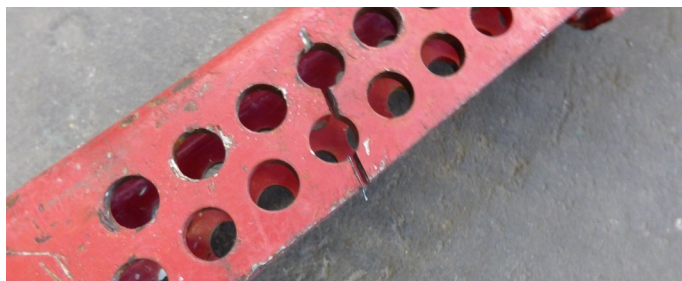
Bevágás a lyukaknál

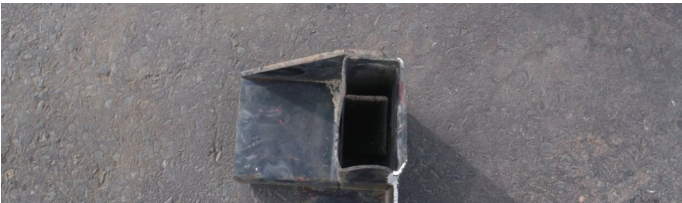
Deformálódott profil

088244

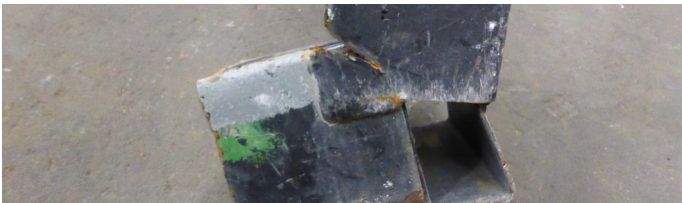
Repedés a hegesztésben

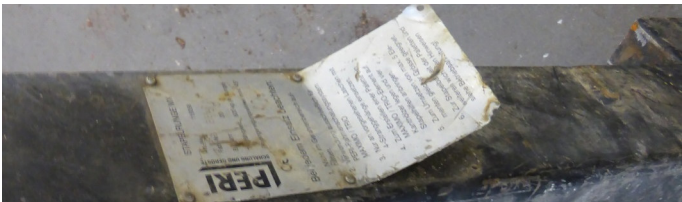
Olvashatatlan, hiányzó adattábla

088037

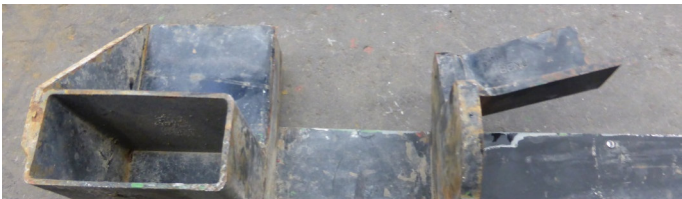
Deformálódott részek

088244

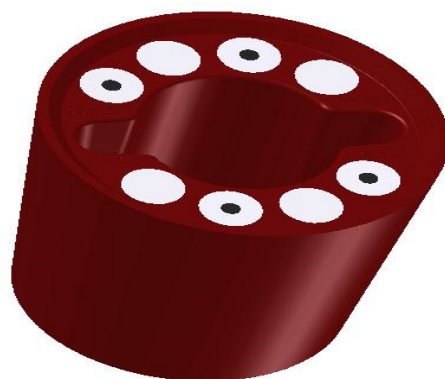
Betonnal szennyezett

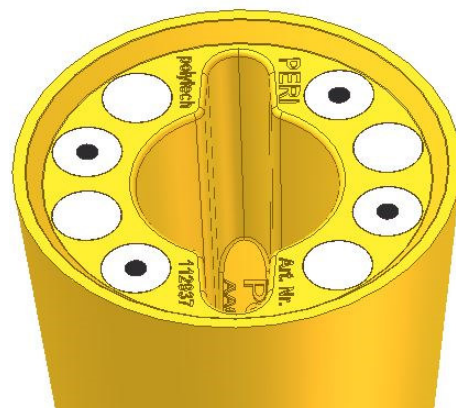
Deformálódott kulcs

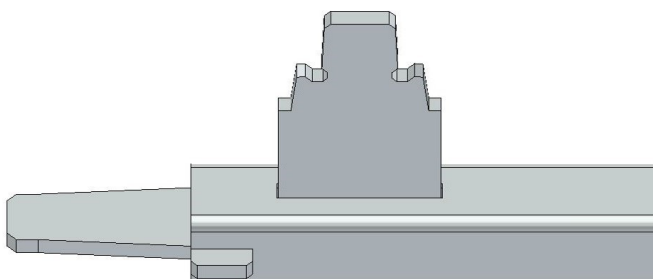
Deformálódott fej

088244

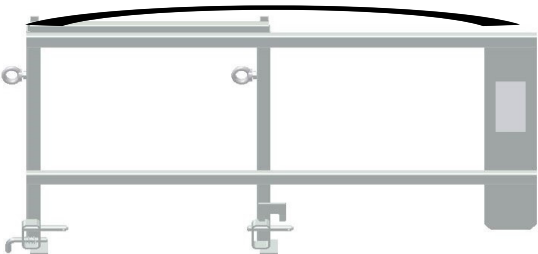
<p>Oldalsó védőkorlát deformálódott</p> <p>■ > 5 mm</p>

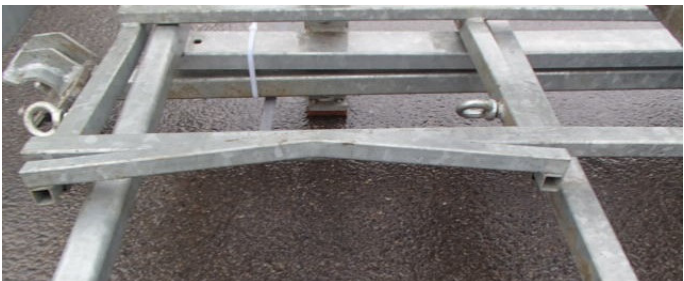
<p>Merevítő deformálódott , megtört</p>

116050

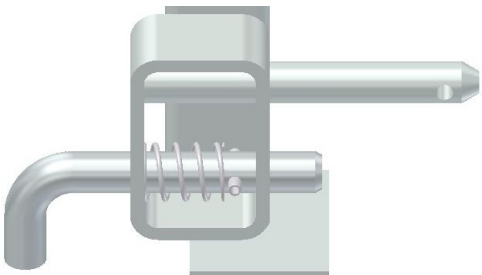
<p>Csap sérült / hiányzik</p>

117956 (csap) 114288 (rugó) 722930 (hasított ék)

088192

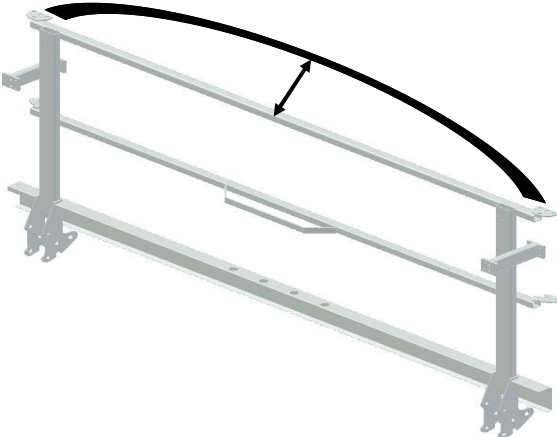
<p>Korlát deformálódott</p> <ul style="list-style-type: none"> ■ ≤ 5 mm ■ Vagy > 5 mm 	<ul style="list-style-type: none">

116171 (MXP 240) 116402 (MXP 120) 	<ul style="list-style-type: none">

088086 088085 	<ul style="list-style-type: none">

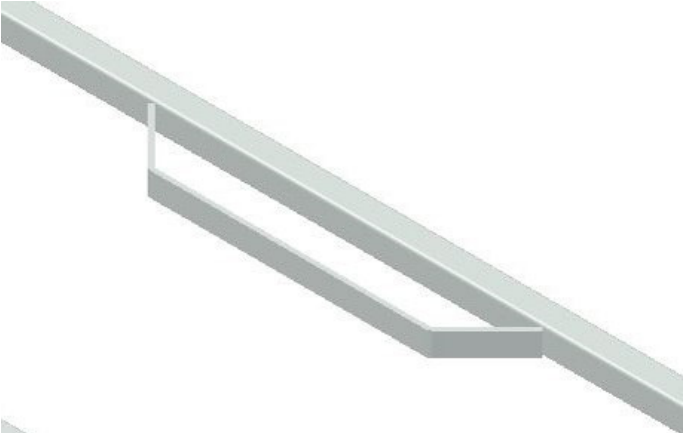
<p>Merevítő konzol deformálódott</p> <ul style="list-style-type: none"> ■ Hegesztés sérülése nélkül ■ Hegesztés sérülésével 	<ul style="list-style-type: none">

088244

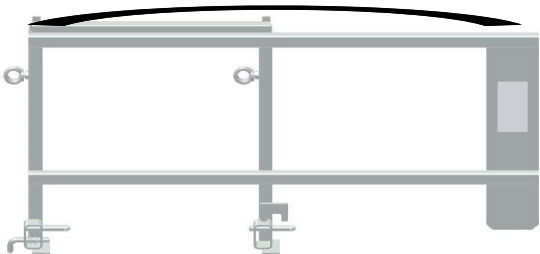
<p>Oldalsó védőkorlát deformálódott</p> <ul style="list-style-type: none"> ■ > 5 mm

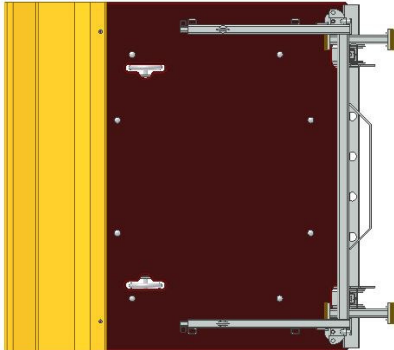
Felület kopott

116088 (240x100) 116089 (120x100)

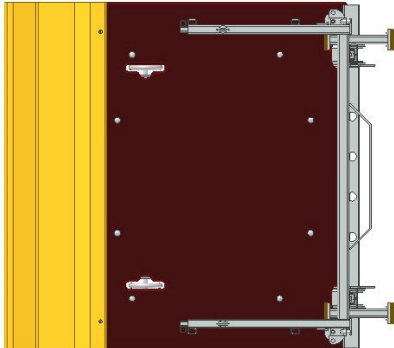
Járófelület erőszakos hatás miatt sérült

116088 (240x100) 116089 (120x100)

088082 088078

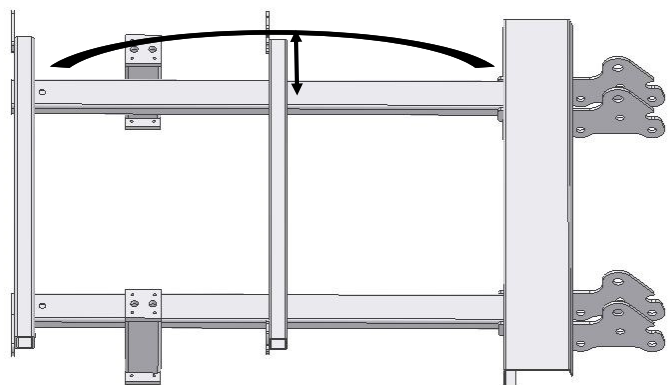
Korlát deformálódott

- ≤ 5 mm
- Vagy > 5 mm

116244 (MXP 90)
116658 (MXP 72)

088084
088087

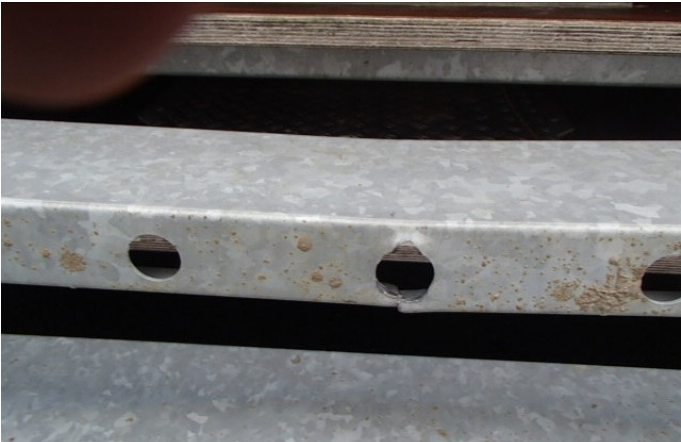
Láblemezen lévő lyukak deformálódtak, szakadtak

116242 (90x100) 116556 (72x100)

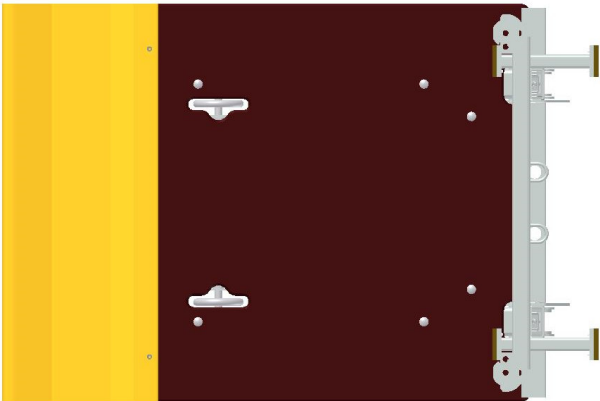
Felület kopott

116245 (90x100) 116559 (72x100)

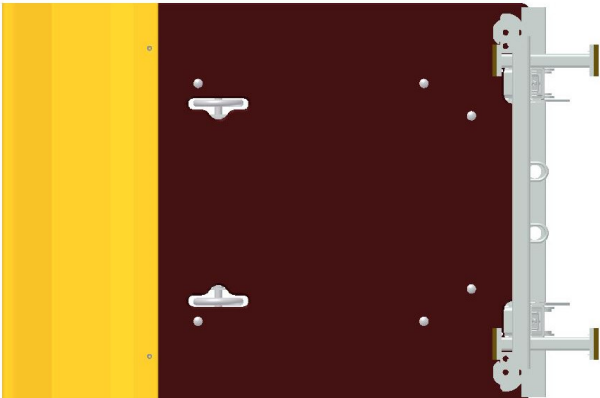
Erőszakor hatás miatt sérült

116245 (90x100) 116559 (72x100)

088077 088081

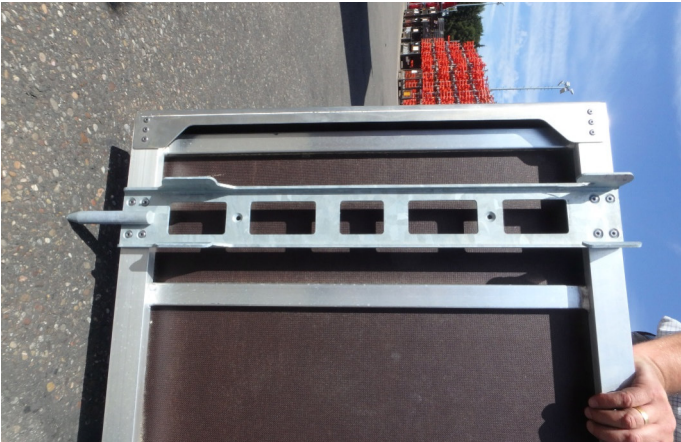
Heveder deformálódott			
	■ Ha lehetséges
